# Rinnane 2

## 4389 Vikeså

### Tilstandsrapport

### Eierskifte

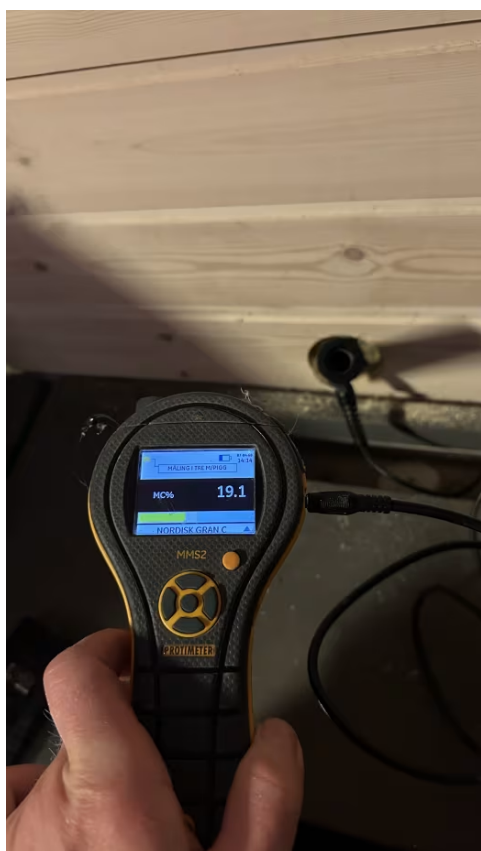
## 6.4 Rom under terreng

Det registreres mineralutslag (salt/kalkutslag) i overflater som er et symptom på fuktvandring gjennom grunnmur, og eller kondensering som følge av mangelfull ventilering.  
Ukjent om det er montert diffusjonsplast i gulv.  
Ved hulltaking i påforet vegg registreres det 19,1 vekt prosent i treverket.  
Eiere opplyser at det kan være vått på betonggulvet i kjelleren, konferer med eier for nærmere informasjon.

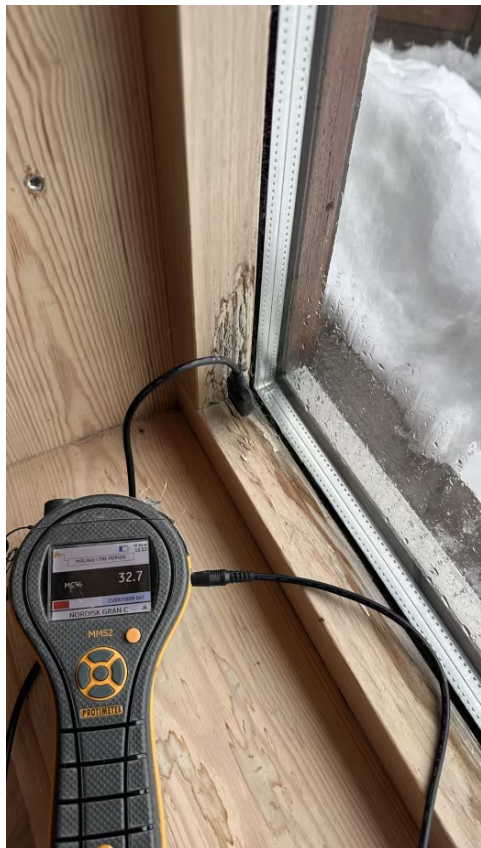
## 6.6 Vinduer og dører

Vinduer og dører med varierende alder, hovedsakelig fra 1980/1992/2012, nedbrytning i enkelte karmmer/glass lister som er mye utsatt for sol og fuktighet, noe slitasje i pakninger og beslag.

- Kondensering i enkelte vinduskarmmer, dette skyldes normalt for liten utskiftning av inneluften.
- Registrert fukt i enkelte foringer, hovedsakelig i stuedel, dette skyldes slitte og løse glasslister utvendig. Ingen registrert fukt i omliggende gulv og vegg. Må påregnes oppgradert på kortere sikt.
- Generell iring i beslag/hengsler.
- Lukke vindu i stue og soverom ved entre er noe stri å betjene.
- Ytterdør tilslutter ikke karm tilstrekkelig, dette fører til kondensering ved større temperaturforskjeller inne og ute.

Overflatebehandlinger må påregnes.  
Generelle justeringer/smøring anbefales.  
Slitte/løse glass lister må påregnes oppgradert for å hindre skader.
