# Rinnane 2 4389 Vikeså

## Tilstandsrapport Eierskifte

Boligtype: Fritidsbolig

Rapportdato: 15.1.2026 (Gyldig til 15.1.2027)

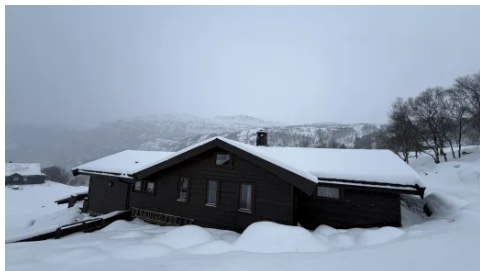
### 6.1 Drenering

| <p>Ukjent om det er montert drenering/fukt, ukjent praksis ved fritidsboliger.</p> <p>Det observeres salt/kalk utslag på grunnmurens innside. Dette er en indikasjon på at drenering ikke fungerer som tiltenkt, og eller at det oppstår kondensering grunnet mangelfull ventilering.</p> <p>Eventuell drenering bør spyles/vedlikeholdes med jevne mellomrom (ca hvert 10 år).</p> <p>Synlig del av grunnmurplast er avsluttet med klemlist.</p> <p>Terrenget omkring boligen er stedvis flatt, deler av tomt faller inn mot grunnmur, lht NVE ligger eiendommen UTENFOR aktsomhets område for flom, og skred.</p> <p>Normal tid før vedlikehold av drensssystem med drensledninger er 1 - 5 år.</p> <p>Normal tid før utskifting av drensssystem med drensledninger er 20 - 60 år.</p> | |

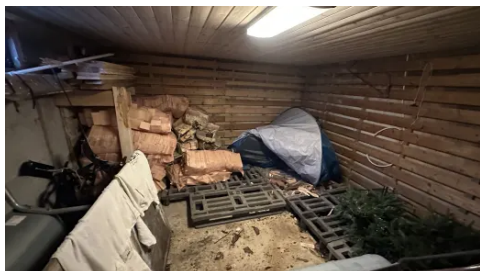
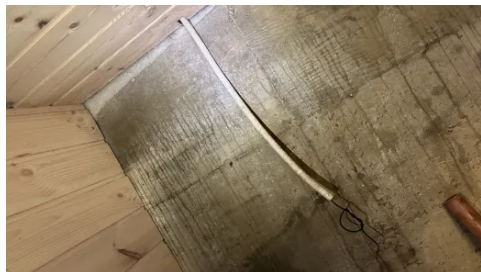
### 6.2 Grunnmur og fundament

Det registreres mindre riss i grunnmur/puss. Dette er ikke uvanlig og vurderes ikke å ha vesentlig konstruksjonsmessig betydning slik dette fremstår i dag. Anbefaler nærmere kontroll ved tilkomst.

Det anbefales å overvåke rissene og utføre nærmere kontroll ved bedre tilkomst. Utbedring bør vurderes dersom rissene utvikler seg eller øker i omfang.

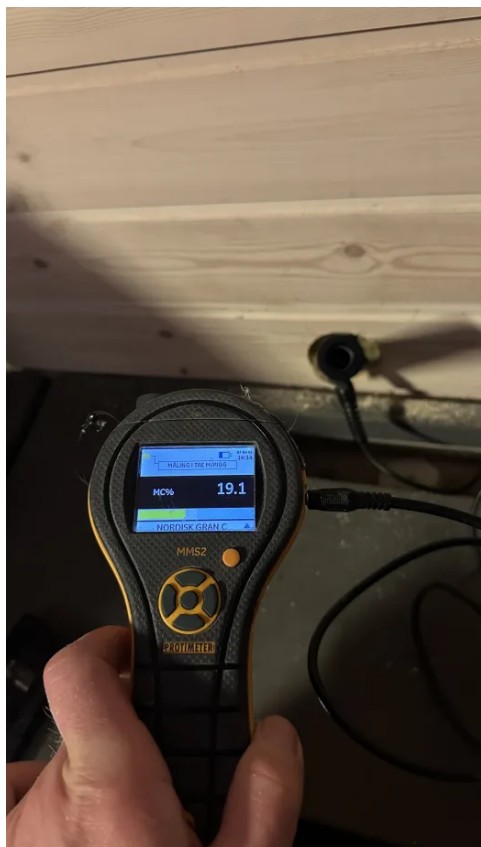
## 6.4 Rom under terreng

Det registreres mineralutslag (salt/kalkutslag) i overflater som er et symptom på fuktvandring gjennom grunnmur, og eller kondensering som følge av mangelfull ventilering. Ukjent om det er montert diffusjonsplast i gulv. Ved hulltaking i påforet vegg registreres det 19,1 vekt prosent i treverket. Eiere opplyser at det kan være vått på betonggulvet i kjelleren, konferer med eier for nærmere informasjon.

Det anbefales å sikre tilstrekkelig ventilasjon i kjeller, overvåke fuktforholdene og vurdere behov for fuktreduserende tiltak. Eventuell drenering og terrengfall bør kontrolleres, og videre undersøkelser bør gjennomføres dersom kjelleren tas i bruk utover grov standard.

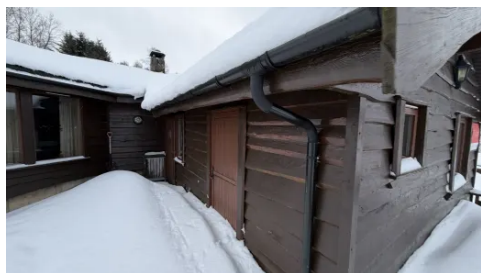
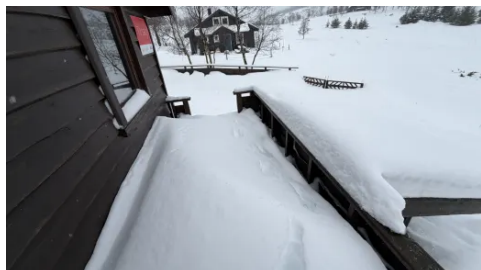
## 6.5 Balkong, terrasse, platting

| Balkong fremstår som teknet sett fra kjellertrapp. Det anbefales nærmere kontroll ved bedre tilkomst. Det ble ikke registrert fukt i underliggende kjeller ved besiktelse i 2024. Det er observert normal slitasje på synlige deler av rekkverk. | |

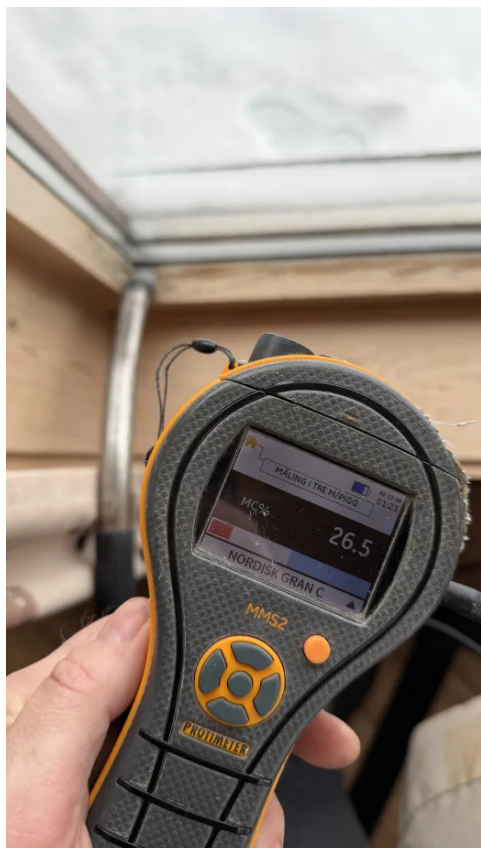
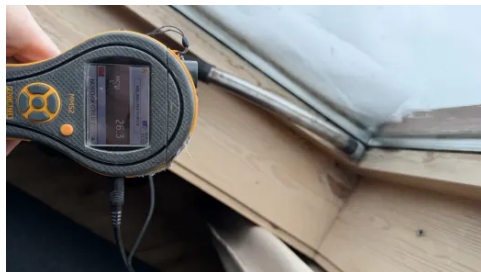
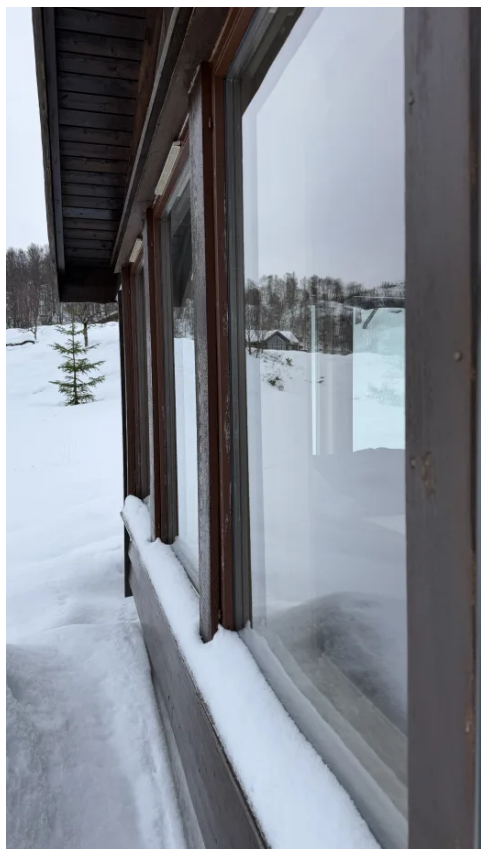
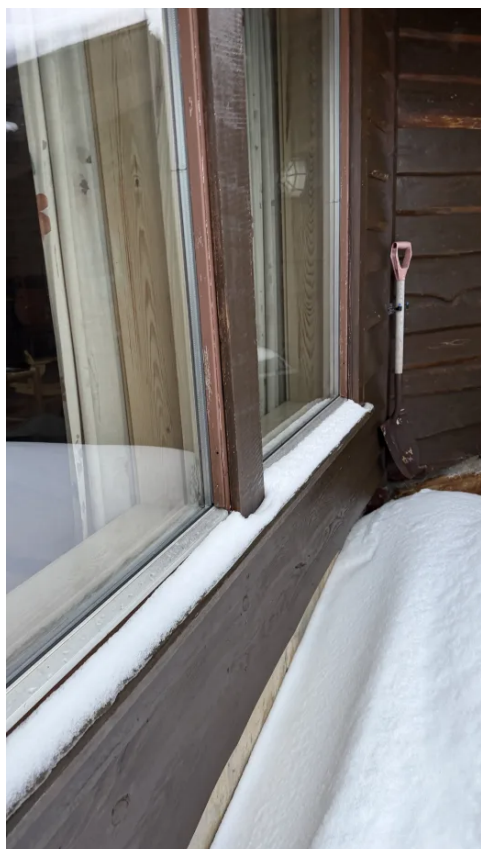
## 6.6 Vinduer og dører

Vinduer og dører med varierende alder, hovedsakelig fra 1980/1992/2012, nedbrytning i enkelte karmner/glass lister som er mye utsatt for sol og fuktighet, noe slitasje i pakninger og beslag.

- Kondensering i enkelte vinduskarmer, dette skyldes normalt for liten utskiftning av inneluften.
- Registrert fukt i enkelte foringer, hovedsakelig i stuedel, dette skyldes slitte og løse glasslister utvendig. Ingen registrert fukt i omliggende gulv og vegg. Må påregnes oppgradert på kortere sikt.
- Generell iring i beslag/hengsler.
- Lukke vindu i stue og soverom ved entre er noe stri å betjene.
- Ytterdør tilslutter ikke karm tilstrekkelig, dette fører til kondensering ved større temperaturforskjeller inne og ute.

Overflatebehandlinger må påregnes.  
Generelle justeringer/smøring anbefales.  
Slitte/løse glass lister må påregnes oppgradert for å hindre skader.

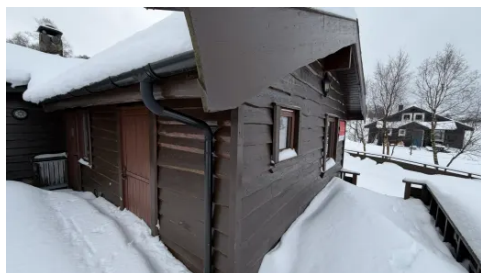
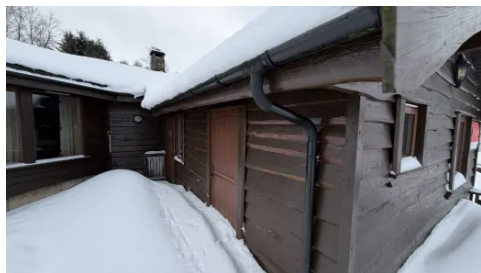
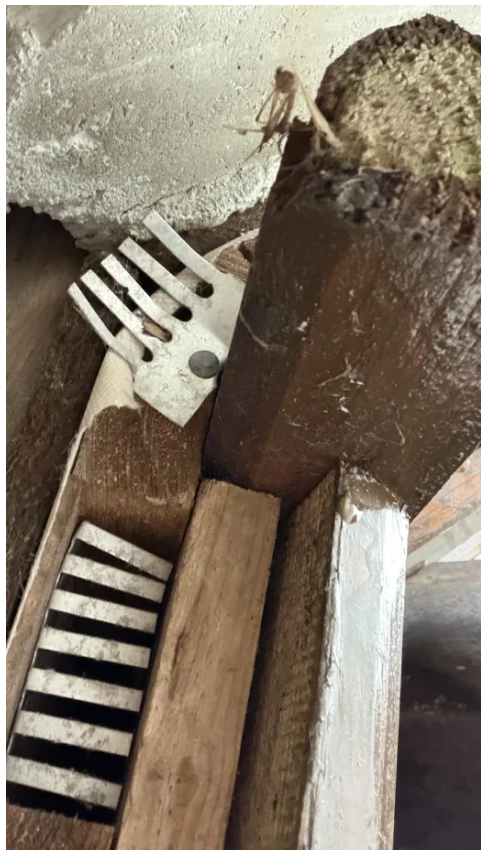
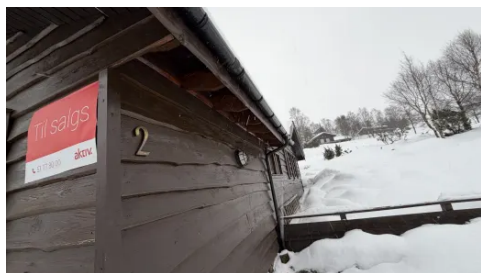
## 6.7 Yttervegger

Yttervegg kledd med liggende villmarkspanel, tilsynelatende med varierende alder. Stedvis noe malingslitt og tørkesprekker utvendig treverk og kledning som er mye utsatt for sol og fuktighet. Påregnelig med noe nedbrytning i treverk som står i og nær fuktig miljø. Registrert nå råte i vannklaffer. Musetetting er enkelte steder ikke tilstrekkelig justert. Eier opplyser at det jevnlig har blitt satt ut musefeller i kjeller, og mus har blitt fanget, senest i 2023.

Rengjøring og overflatebehandling må påregnes.  
Musetetting må enkelte steder påregnes justert/supplert for å hindre skadedyr å komme inn i bygning.

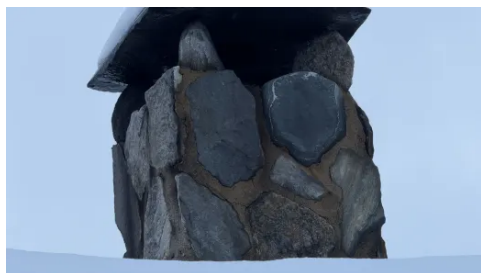
## 6.8 Skorstein over tak

Registrert fuktmerker/saltutslag omliggende pipeløp, fuktutslag i mindre del av gulv omliggende pipeløp stue.  
Pipe trekker fukt, ukjent om det grunnet utett pipe, og eller utett overgang tak/pipevange.

Anbefaler å montere pipebeslag og nytt bly.  
Nærmere kontroll/utbedring av fukt i gulv.

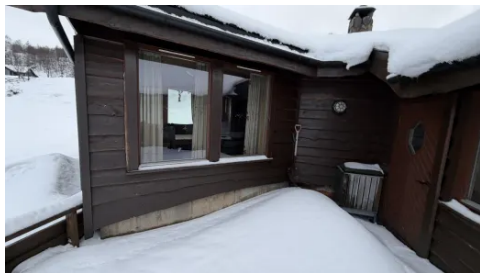
## 6.10 Taktekking

- Løs takstein i sløys på befaringsdagen.
- Manglende takstein ved nedre del av sløys ved entre, dette fører til at vann ikke blir ledet tilstrekkelig. Økt fuktbelastning på kasse/stubord.

Inspeksjon og vurdering av taktekking anbefales når forholdene gjør det mulig.  
Påviste skader anbefales utbedres.

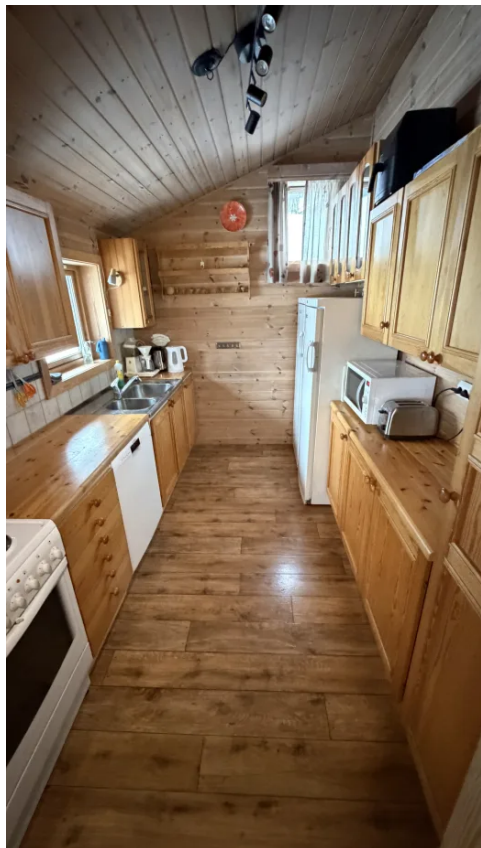
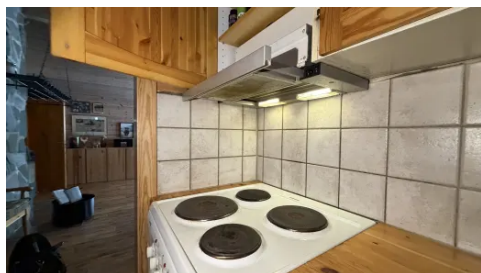
## 6.11 Kjøkken

| <p>Kjøkkeninnredning med lys profilerte/slette fronter med heltre benkeplate. Innredning fremstår i god stand iht. alder, stedvis noe bruksmerker i overflater. Påregnelig med noe mindre justering av enkelte fronter.</p> <p>Generell info:<br/> Avløpsrør under kjøkkenvask bør etter strammes med jevne mellomrom, dette fordi disse over tid glir fra hverandre ved bruk av varmt og kaldt vann, og kan forårsake fuktskade i skap og eventuelt nærliggende gulv.<br/> Anbefaler montering av komfyrvakt og waterguard.</p> | |

| <p>Avtrekk fungerte ved enkel funksjonstest. Det ble registrert noe ulyd samt mindre irr i innfestning til avtrekksvifte.</p> <p>Det anbefales å kontrollere innfestning til avtrekksvifte og utføre rengjøring og vedlikehold ved behov for å redusere ulyd og videre korrosjon.</p> | |

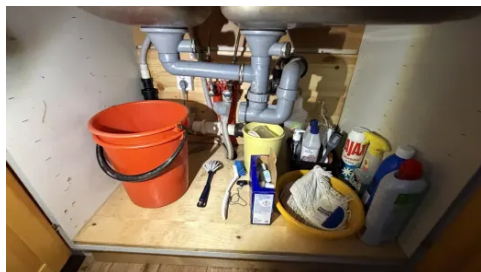
## 6.13 Avløpsrør

Bygningens avløpsrør med varierende alder. Ingen avvik registrert på synlig opplegg. Avløpsanlegg fra byggeåret har nådd en høy alder og skader / lekkasjer kan oppstå.

Ved eventuelle oppgraderinger av våtrom/kjøkken vil det være hensiktsmessig å skifte avløpsrør.

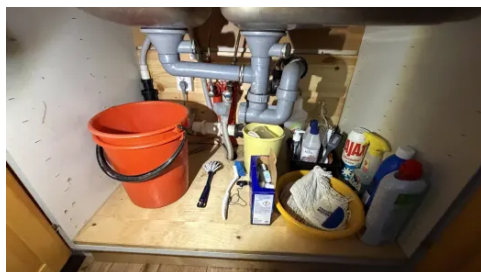
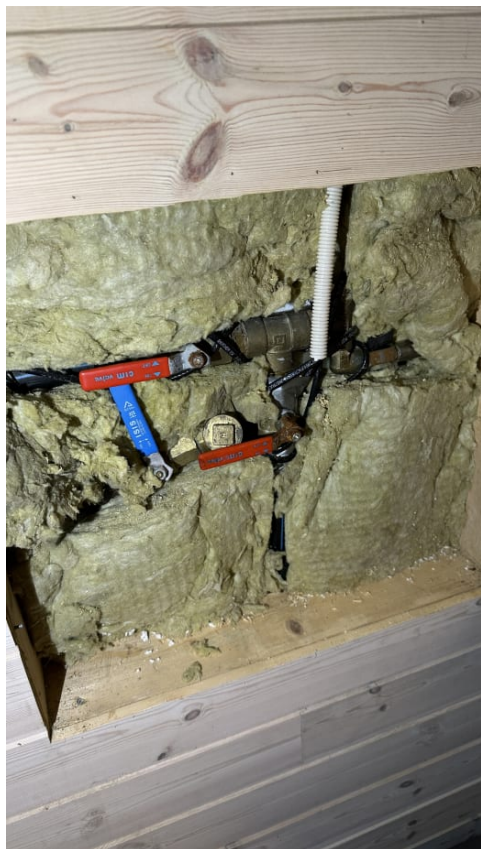
## 6.14 Vannledninger

-Vannrør fra byggeåret har nådd en høyere alder og skader / lekkasjer kan oppstå.

Vannledninger anbefales skiftet ved fremtidig oppgradering av våtrom/kjøkken

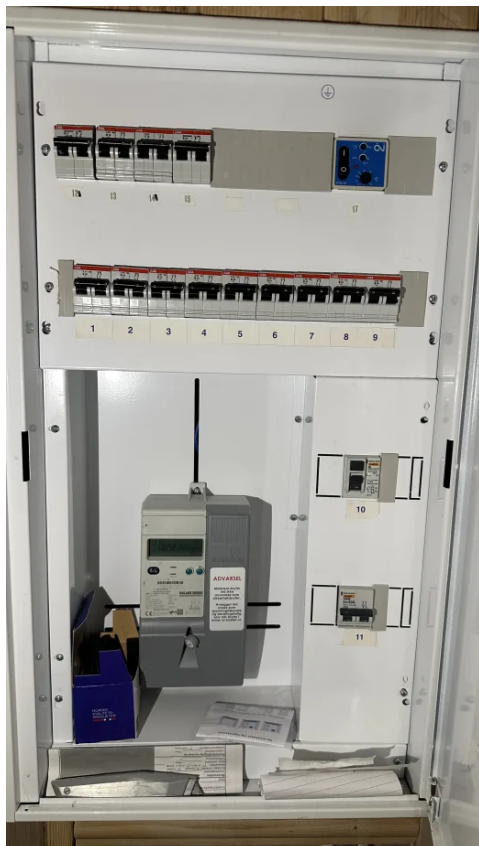
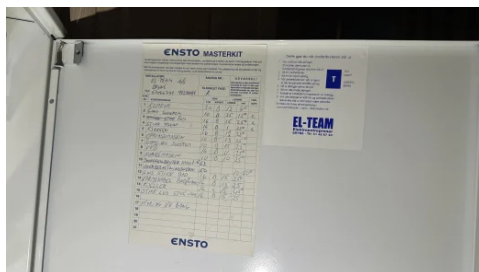
### 6.15 Elektrisk

El-anlegg i fritidsbolig uten dokumentasjon. Det anbefales el-kontroll i forbindelse med eierskifte.

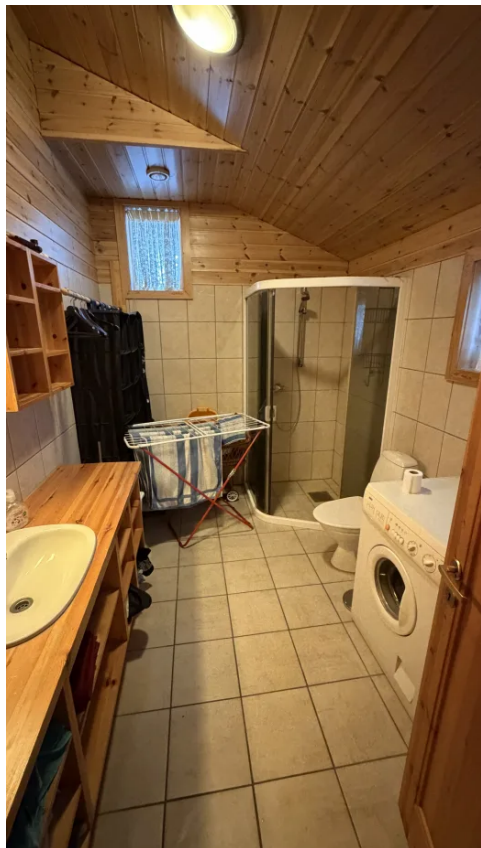
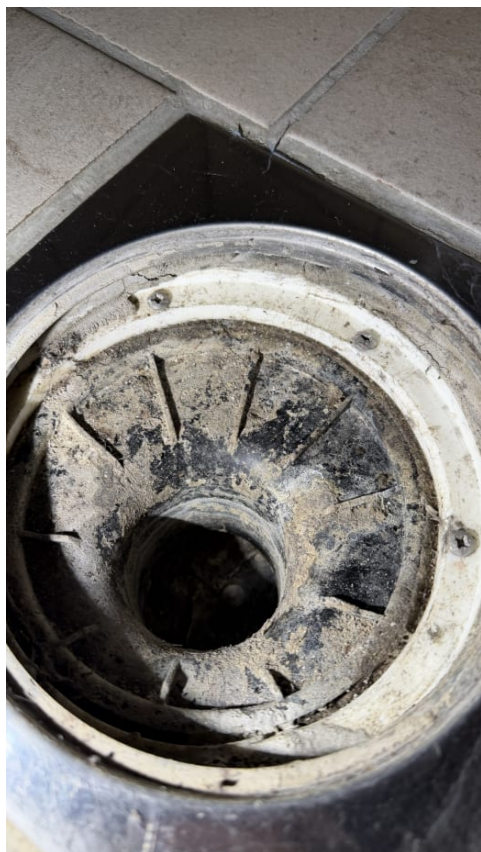
## 6.18 Våtrom: Bad/vaskerom

-Sprekk i en flis omliggende sluk i dusj, forårsaket av spenning, ingen umiddelbar behov for tiltak.Tg:3.

Videre anbefales nærmere kontroll av membranoppbrett i dørterskel/sokkel, samt vurdering av tiltak for sprekk i flis og avvik i fallforhold i dusjsone.

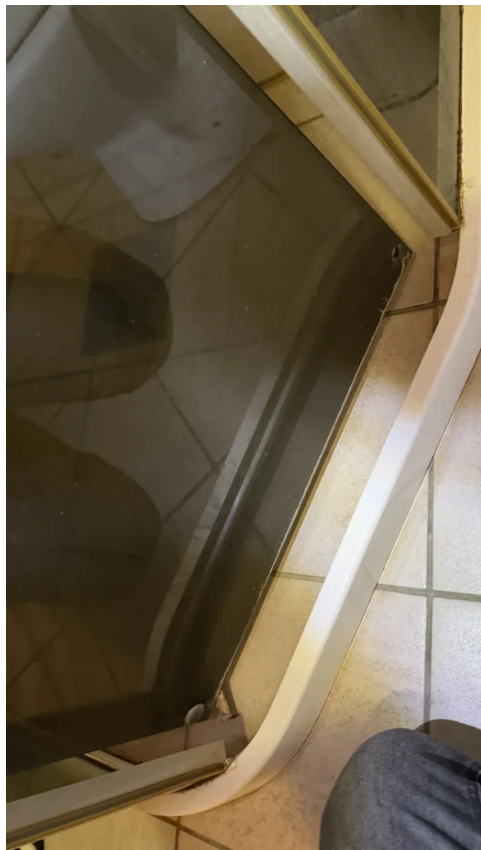
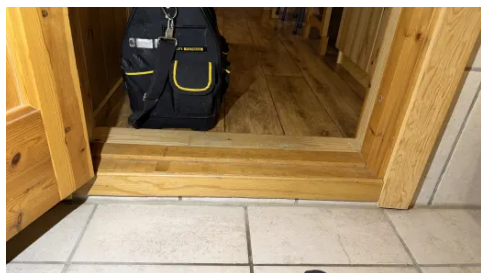
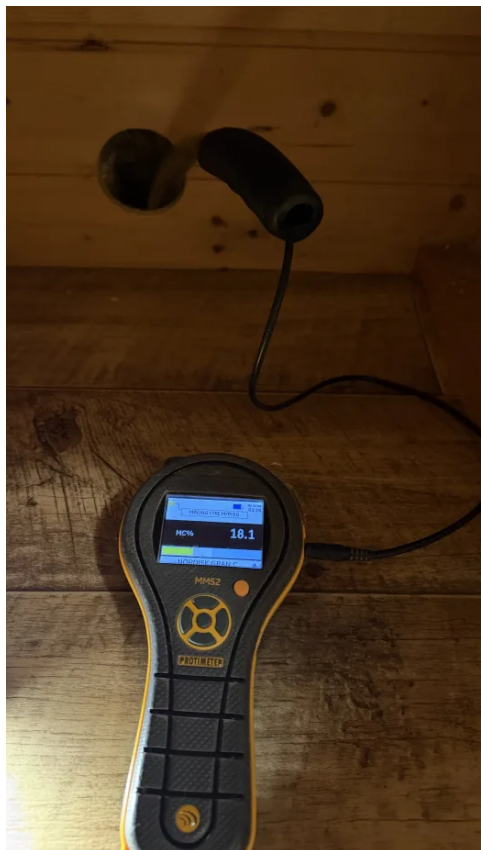
## Membran, tettesjikt og sluk

| <p>Ingen spesielle merknader registrert på synlig opplegg.</p> <p>Membran synlig ført under klemring.</p> <p>Tilstandsgrad 2 er satt med bakgrunn i antatt alder på tettesjikt og derav økt risiko for lekkasjer.</p> | |

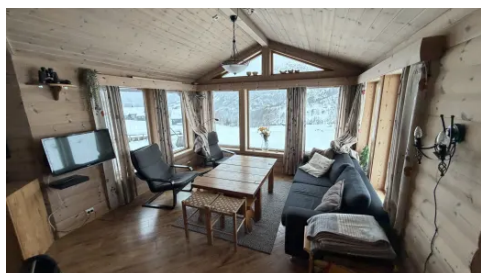
## 6.21 Etasjeskillet

- Registrert fukt i mindre del av gulv omliggende pipeløp, dette skyldes utett pipe/overgang pipe over tak. Påregnelig med oppgradering.
  - Ujevn montering av flis i entre, registrert bom/sprekk i flis ved mur.
- Ujevnheter i gulv er påregnelig normalt i stedstøpte gulv. Ukjent om det er montert diffusjonstetting i gulv mot grunn. Registrert saltutslag i plate i eldre del.

Ved enkel nivellering registreres ca 18 mm avvik total planhet på soverom ved entre.

Ved enkel nivellering registreres ca 20 mm avvik total planhet i stue.
