Rinnane 2, 4389 VIKESÅ

**Koselig familiehytte på Stavtjørn.  
Flott utsikt og beliggenhet  
4 Soverom og hems.**

# Familiehytte på Stavtjørn i et idyllisk og flott område!

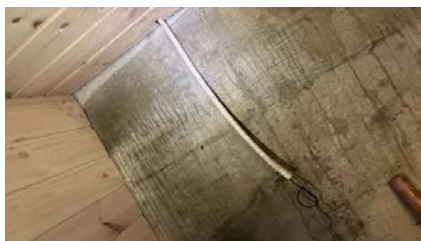
Er det påvist sprekker/riss eller skader?

Ja

Det registreres mindre riss i grunnmur/puss. Dette er ikke uvanlig og vurderes ikke å ha vesentlig konstruksjonsmessig betydning slik dette fremstår i dag. Anbefaler nærmere kontroll ved tilkomst.

Det anbefales å overvåke rissene og utføre nærmere kontroll ved bedre tilkomst. Utbedring bør vurderes dersom rissene utvikler seg eller øker i omfang.

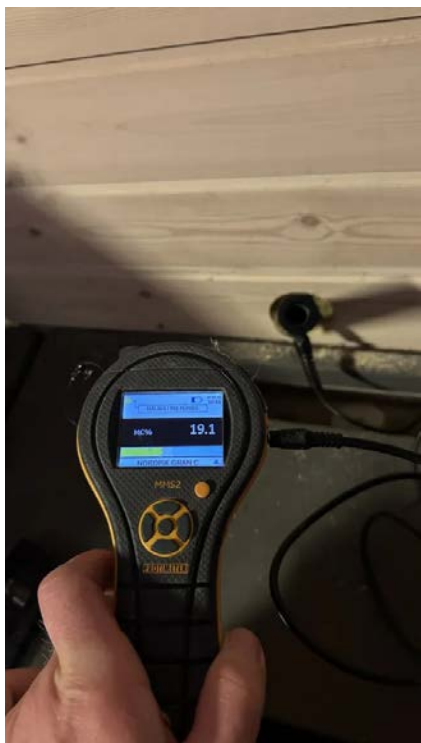
## 6.4 Rom under terreng

| Bygningsdel | Oppsummert begrunnelse for tilstandsgrad |
|---|---|
| Rom under terreng | Forholdet er vurdert til TG 2. Grovkjeller er en fuktutsatt konstruksjon, og observerte mineralutslag og forhøyet fukt i treverk indikerer risiko for fuktrelaterte skader. Videre undersøkelser og tiltak bør påregnes. |

Type rom under terreng

Grovkjeller

Det anbefales å sikre tilstrekkelig ventilasjon i kjeller, overvåke fuktforholdene og vurdere behov for fuktreduserende tiltak. Eventuell drenering og terrengfall bør kontrolleres, og videre undersøkelser bør gjennomføres dersom kjelleren tas i bruk utover grov standard.

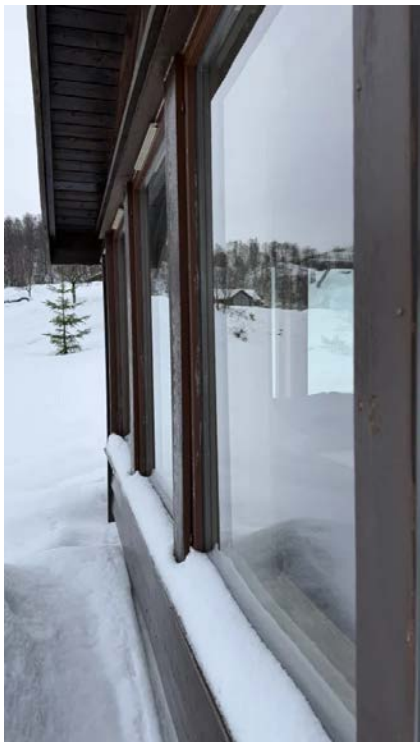
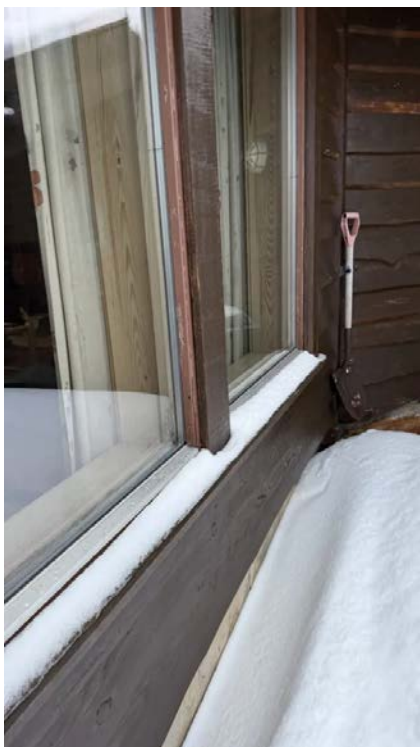
-Registrert fukt i enkelte foringer, hovedsakelig i stuedel, dette skyldes slitte og løse glasslister utvendig. Ingen registrert fukt i omliggende gulv og vegg. Må påregnes oppgradert på kortere sikt.

## Oppsummering av vinduer og dører

TG-3

Slitte/løse glass lister må påregnes oppgradert for å hindre skader.

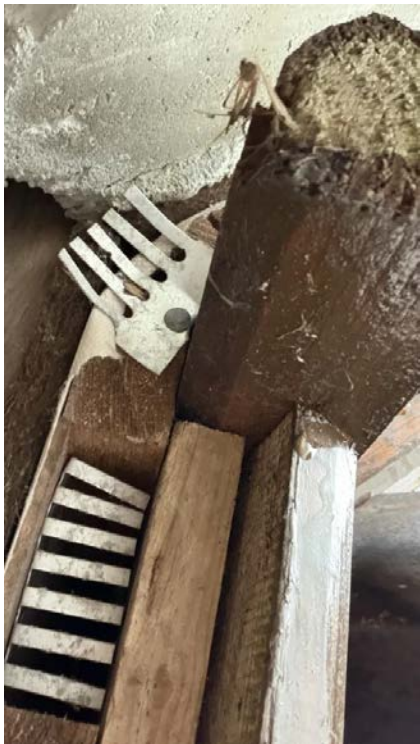
| Bygningsdel | Oppsummert begrunnelse for tilstandsgrad |
|---|---|
| Yttervegger | Tg:2 er gitt på bakgrunn av slitasje, begynnende nedbrytning i kledning og mangelfull muasetting, noe som tilsier behov for vedlikehold og utbedring. |

#### Oppsummering av yttervegger

TG-2

Rengjøring og overflatebehandling må påregnes. Musetetting må enkelte steder påregnes justert/supplert for å hindre skadedyr å komme inn i bygning.

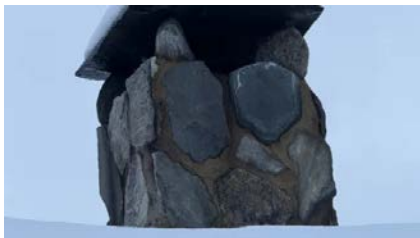
## 6.8 Skorstein over tak

Registrert fuktmerker/saltutslag omliggende pipeløp, fuktutslag i mindre del av gulv omliggende pipeløp stue.

Pipe trekker fukt, ukjent om det grunnet utett pipe, og eller utett overgang tak/ pipevange.

| Bygningsdel | Oppsummert begrunnelse for tilstandsgrad |
|---|---|
| Skorstein over tak | Tilstandsgrad 3 er gitt på bakgrunn av påvist fuktinntrengning ved pipeløp med fuktutslag i tilstøtende gulv, og ukjent årsak. |

Nærmere kontroll/utbedring av fukt i gulv.

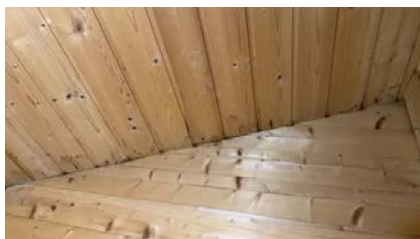
| Bygningsdel | Oppsummert begrunnelse for tilstandsgrad |
|---|---|
| Takkonstruksjon og loft | TG2 er gitt grunnet mangelfull lufting og risiko for kondensering. |

### Totalvurdering av takkonstruksjon og loft

**TG-2**

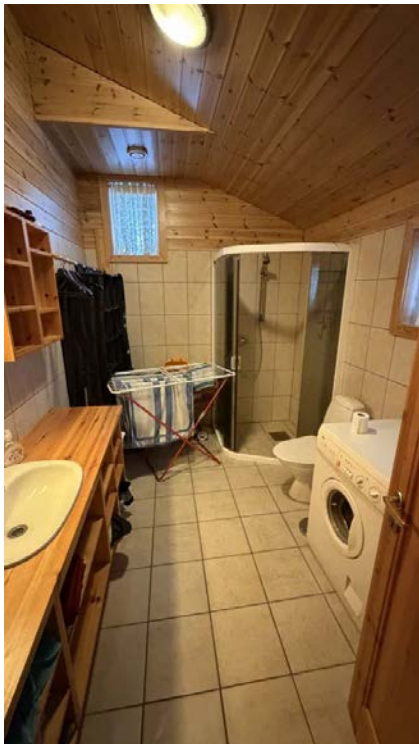
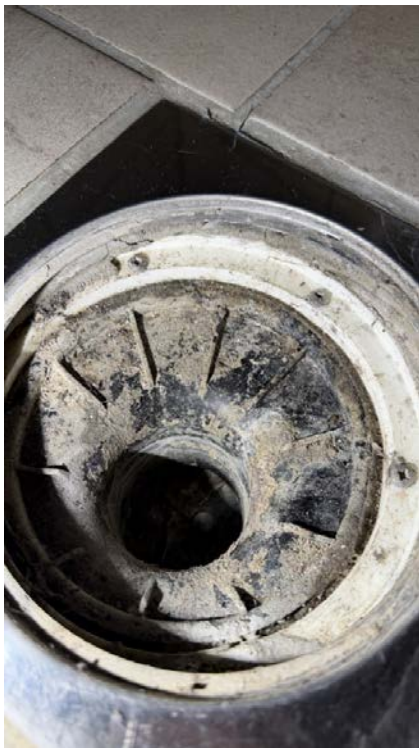
## 6.18 Våtrom: Bad/vaskerom

- Fliser er noe ujevn montert, stedvis "bom" , heft/dekning av fliselim under fliser.
- Sprekk i en flis omliggende sluk i dusj, forårsaket av spenning, ingen umiddelbar behov for tiltak.Tg:3.
- Gulvet har fall til sluk, men dette er mindre enn referansenivået. Noe vannansamling omliggende sluk og vegg ved spyling i dusjnisen synlig misfarging i fuger. Ingen umiddelbar behov for tiltakforuten rengjøring.
- Vindu er plassert i våtsone. Funksjon ivaretatt med tett dusjnise, ingen behov for tiltak.

| Bygningsdel | Oppsummert begrunnelse for tilstandsgrad |
|---|---|
| Våtrom: Bad/vaskerom | Tilstandsgrad 3 er gitt på bakgrunn av sprekk i flis i våtsone og avvik i fallforhold, noe som innebærer økt risiko for fuktpåvirkning over tid. |

Videre anbefales nærmere kontroll av membranoppbrett i dørterskel/sokkel, samt vurdering av tiltak for sprekk i flis og avvik i fallforhold i dusjsone.
