# Tilstandsrapport

Enebolig

Gamle Trondheimsveg 52, 2053  
JESSHEIM

Befaringsdato: 22.10.2025

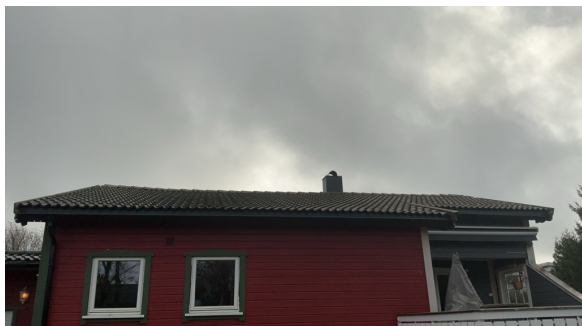
## TG 3 Nedløp og beslag

- Det er ikke tilfredsstillende bortledning av vann fra taknedløp ved grunnmur.
- Det er påvist avvik i beslagløsninger.
- Det mangler tilfredsstillende adkomst til pipe for feier.
- Det er avvik:

Vurdering er basert på alder. Tilstandsgrad 3 gis med bakgrunn i at mer enn halvparten av forventet brukstid på takrenner/nedløp/beslag er oppnådd. Det er registrert slitasje/skade på vindskier. Det er registrert skader på beslag. Det er ikke snøfangere på taket. Det er ikke etablert stige-trinn eller annen sikker adkomst til pipe for feiing. Manglende adkomst medfører avvik fra gjeldende krav til sikkerhet ved arbeid i høyden og vanskeliggjør feiing og tilsyn av skorstein. Dette kan utgjøre en sikkerhetsrisiko for feier og føre til at feiing eller tilsyn ikke blir utført som forutsatt av kommunen.

Lokale utbedringer og vedlikehold må påregnes.

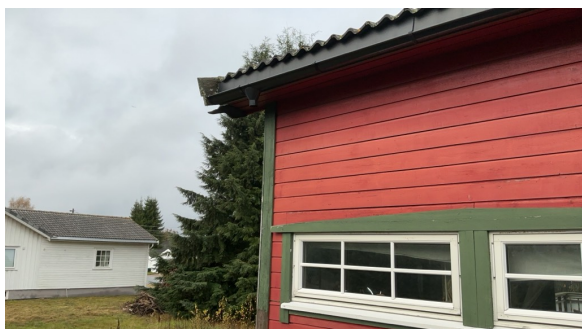
## TG 2 Veggkonstruksjon

- Det er ingen eller liten lufting i nedre kant av kledning mot grunnmur.
- Det er avvik:

Eksakt tilstand kan ikke kontrolleres uten bygningsmessige inngrep. Konstruksjonene er ikke skadedyr-sikker. Eldre trevegger kan erfaringsmessig ha skjulte skader, spesielt over grunnmuren og rundt vinduer/dører/gjennomføringer. Lufting av kledningen er ikke iht. dagens anbefalte løsning, men heller ikke dårligere enn normal løsning ved husets byggeår.

Det er ingen behov for utbedringstiltak, men det bør påregnes ekstra vedlikehold på kledning.

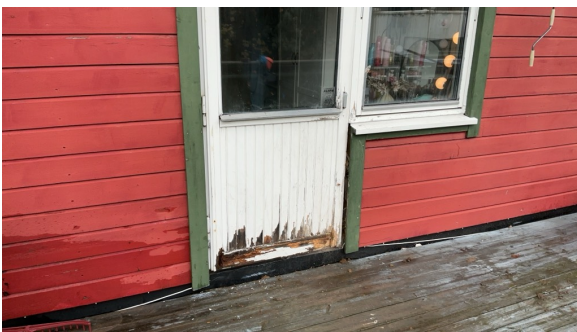
## ! TG 3 Balkonger, terrasser og rom under balkonger

- Det er avvik:

Lokale utbedringer må påregnes.

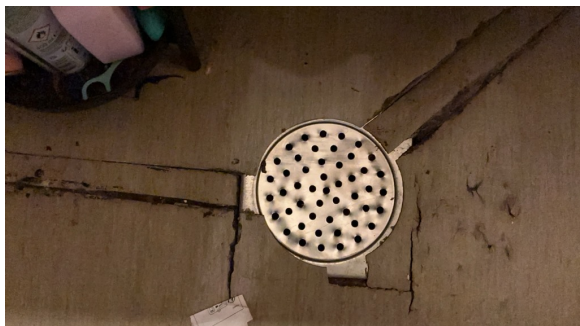
### TG 2 Tilliggende konstruksjoner våtrom

- Hulltaking er ikke foretatt da det allerede er påvist andre avvik i våtsonen.
