Gamle Trondheimsveg 52, 2053 JESSHEIM

**Sentrumsnær enebolig med alt på et plan samt kjelleretasje. Romslig tomt på 1 442,2 kvm. Garasje.**

# Tilstandsrapport

Befaringsdato: 22.10.2025

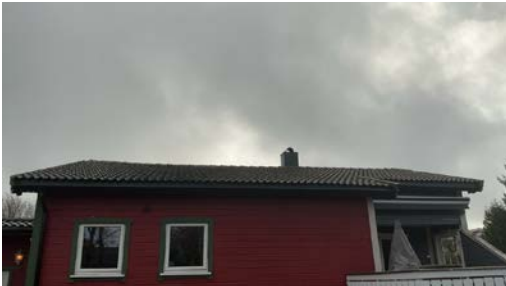
## ! TG 3 Nedløp og beslag

Vurdering er basert på alder. Tilstandsgrad 3 gis med bakgrunn i at mer enn halvparten av forventet brukstid på takrenner/nedløp/beslag er oppnådd. Det er registrert slitasje/skade på vindskier. Det er registrert skader på beslag. Det er ikke snøfangere på taket. Det er ikke etablert stigetrinn eller annen sikker adkomst til pipe for feiing. Manglende adkomst medfører avvik fra gjeldende krav til sikkerhet ved arbeid i høyden og vanskeliggjør feiing og tilsyn av skorstein. Dette kan utgjøre en sikkerhetsrisiko for feier og føre til at feiing eller tilsyn ikke blir utført som forutsatt av kommunen.

Utvendige beslag, takrenner og nedløp i metall. Vindskier og toppbord i treverk.

Lokale utbedringer og vedlikehold må påregnes.

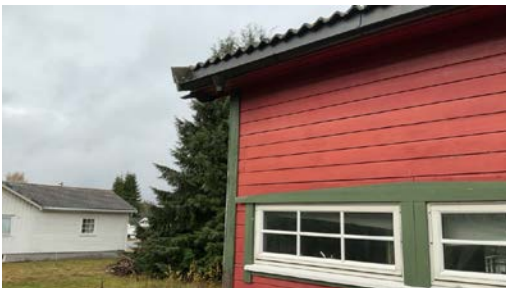
## ! TG 2 Veggkonstruksjon

Eksakt tilstand kan ikke kontrolleres uten bygningsmessige inngrep Konstruksjonene er ikke skadedyr-sikker Eldre trevegger kan erfaringsmessig ha skjulte skader, spesielt over grunnmuren og rundt vinduer/dører/gjennomføringer. Lufting av kledningen er ikke iht. dagens anbefalte løsning, men heller ikke dårligere enn normal løsning ved husets byggeår.

Yttervegg i isolert bindingsverk som var normal byggeskikk på oppføringstidspunktet. Liggende utvendig trekledning. Isolert og ny panel 2006- Opplyst av eier.

Det er ingen behov for utbedringstiltak, men det bør påregnes ekstra vedlikehold på kledning.

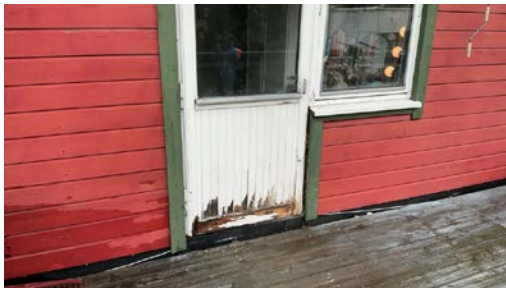
## TG 3 Balkonger, terrasser og rom under balkonger

Veranda: Konstruksjoner, overflater, rekkverk og håndlist i treverk.

Lokale utbedringer må påregnes.
