Salg av bolig
Blåklokkevegen 22
2322 Ridabu

Utført av:

Dato: 23/06/2024

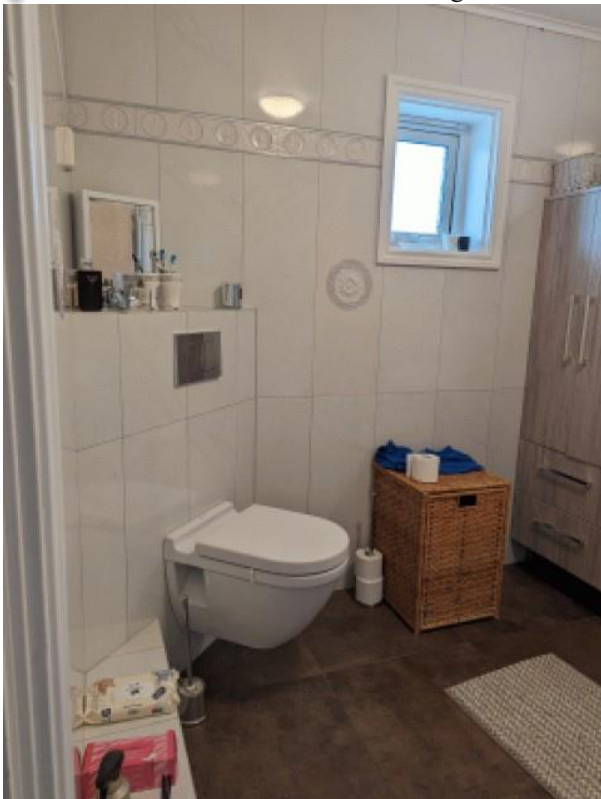
TG 2 10.1.1 Overflate vegger og himling

Det er ikke påvist riss og sprekker.
Det er påvist sprekker i fuger.
Det er ikke påvist bom (hulrom) under fliser.
Det er ikke påvist fuktskader, spor etter skadedyr.
Det er ventiler som kan åpnes.

Merknader: Vegghengt wc mangler lekkasjeavrenning.

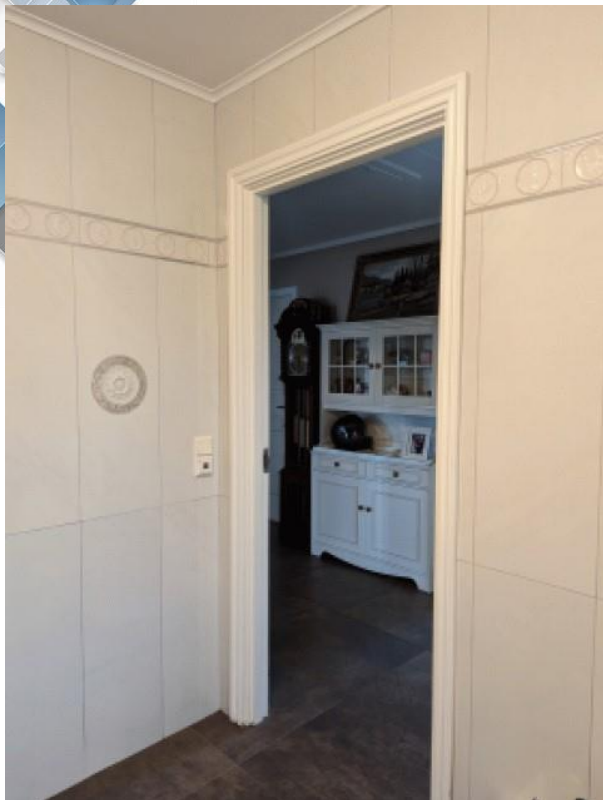
TG 2 10.1.2 Overflate gulv

Det er ikke påvist tilfredsstillende fall til sluket.

Det er ikke påvist tilfredsstillende høydeforskjell fra toppen av sluket til toppen av membranen ved dørterskelen.

Fall fra gulv ved dør til topp slukrist er ca.1,5cm.

Membranbånd og påstrykningsmembran skal føres opp til overkant gulv/flis ved dør/terskel, og fallet skal minimum være 2,5cm.

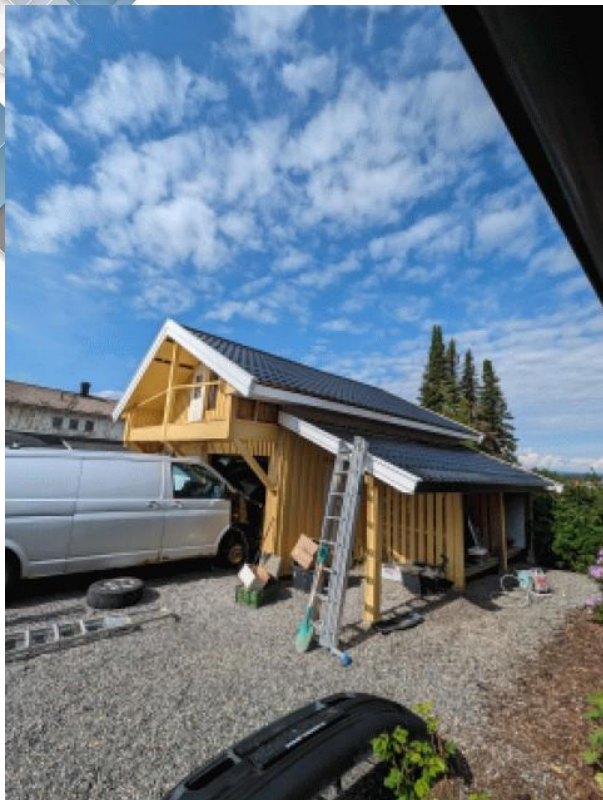
Det er ikke montert takrenner eller nedløp og isbord mangler beslag.

Generelt vedlikehold.
