# Tilstandsrapport

Boligbygg med flere boenheter

Urtegata 22 C, 0187 OSLO

Befaringsdato: 29.01.2026

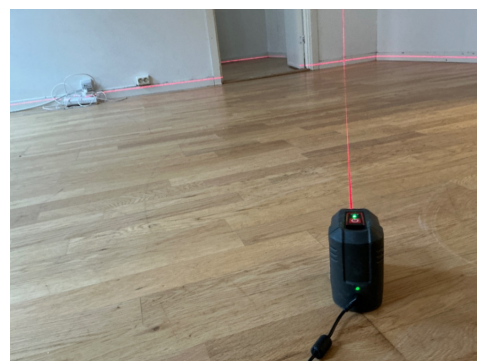
Slitasje på overflater, noe bom/hullyd under fliser, skjevheter mm.

Nivellering stue + soverom, avvik.

Renovering må påregnes.

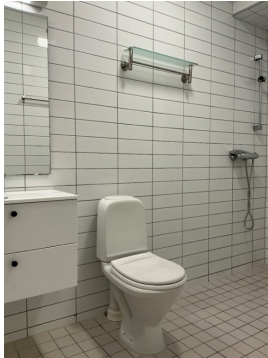
- Det er påvist at flisfuger har riss/sprekker.

- Slike riss/sprekker kan indikere bakenforliggende fuktskader, og konstruksjonen bør observeres jevnlig for å vurdere utvikling.

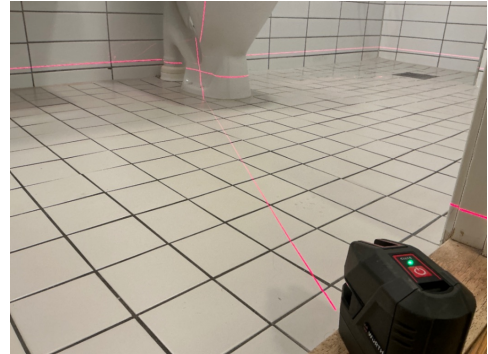
- Det er påvist at flisfuger har riss/sprekker.
- Det er påvist at høydeforskjell fra topp slukrist til gulv/synlig topp membran ved dørterskel er mindre enn 25 mm.
- Det er påvist at noen fliser har bom (hulrom under).

- Selv om bom eller hullid ikke alltid er et umiddelbart problem, bør det overvåkes nøye før eventuell utvikling i sprekker i flisfuger e.l. oppstår. Dette må en foreta tiltak for, for å begrense utviklingen.
- Slike riss/sprekker kan indikere bakenforliggende fuktskader, og konstruksjonen bør observeres jevnlig for å vurdere utvikling.
- Til tross for avviket i fall/høydeforskjell til sluk, vil gulvet fortsatt kunne lede vann mot sluket, men med redusert effektivitet. Dette kan potensielt øke risikoen for vannansamling i enkelte områder av badet.

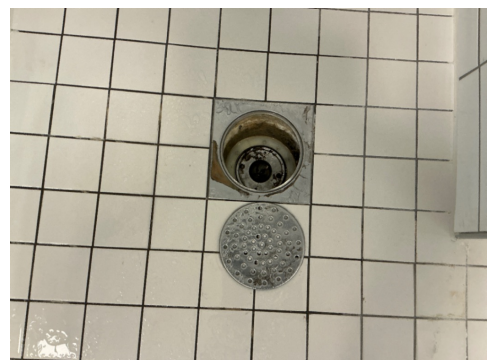
- Membran kan ikke konstateres (ikke synlig og det foreligger heller ikke dokumentasjon).
- Mer enn halvparten av forventet brukstid er passert på membranløsningen.

Ujevnheter på gulv, noe vann kan bli liggende rundt sluk.

Badet Er eldre og står foran renovering.

- Overvåk tilstanden jevnlig. For å få tilstandsgrad 0 eller 1 må tettesjiktet skiftes ut, men tidspunktet for når dette er nødvendig er vanskelig å si noe om.
- Det er viktig å merke seg at levetiden til en membran varierer basert på kvalitet, installasjon og bruk. Eldre membraner kan bli sprø og sprekke opp, noe som fører til at de mister sin vanntettende funksjon. Dette kan resultere i vannlekkasjer gjennom vegger og gulv og fuktskader.

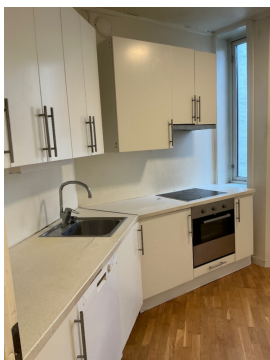
Skjevheter på innredning, sår og skader på innredning og benkeplate, ødelagt sokkel mm.

Renovering må påregnes.

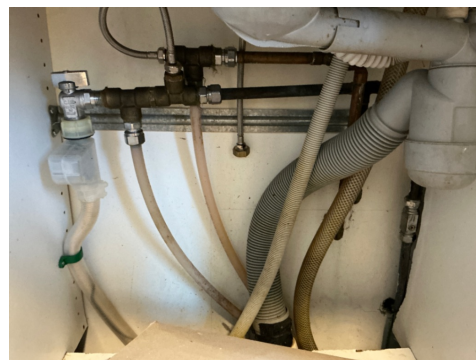
- Det er påvist at eventuelt lekkasjevann fra rør i rør system ikke ledes til sluk eller annen kompenserende løsning.

- Det bør foretas tiltak på anlegget som sikrer bedre løsning på eventuelt lekkasjevann fra rør i rør system.
