# Tilstandsrapport

Kjedehus

Høststien 11 B, 2816 GJØVIK

Befaringsdato: 04.05.2025

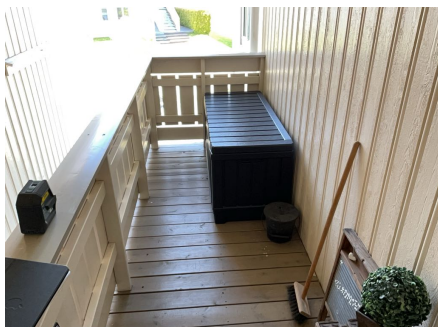
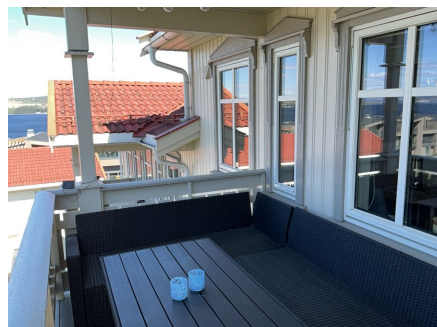
## TG 2 Balkonger, terrasser og rom under balkonger

Overbygde Terrasse mot nord med adkomst fra stue på tresøyler med betongfundament. Konstruksjoner, overflater, rekkverk og håndlist i treverk.  
Terrasse ved inngangspartiet har konstruksjoner, overflater, rekkverk og håndlist i treverk.

- Det er ikke krav om utbedring av rekkverkshøyde opp til dagens forskriftskrav.

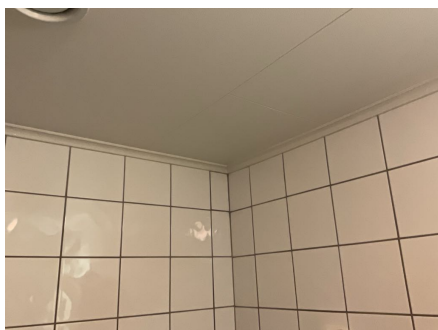
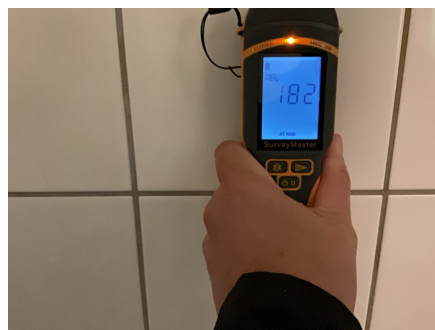
Himling: Himlingsplater. Ved enkle fuktsøk registrerte jeg verdier utover hva som forventes som normalt. Det dusjes direkte på gulv/vegg, noe som gir økt belastning på konstruksjonene.

Rommet har mer enn halvparten av forventet brukstid oppnådd. Rommet må brukes med forsiktighet og det må følges med på konstruksjonene da risikoen for skader er stor.

Det er ikke behov for utbedringstiltak siden våtrommet fungerer i dag, men ut ifra alder kan skader plutselig oppstå på eldre våtrom.

Fornyng/oppgradering av rommet bør etterhvert påregnes selv om rommet kan ha mange bruksår igjen. Dette er avhengig av bruk.

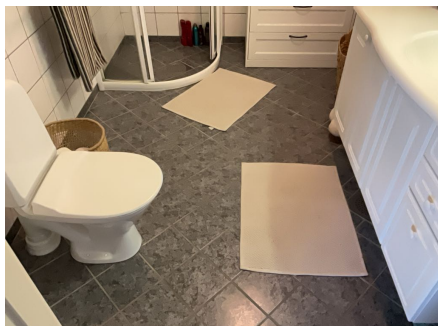
### TG 2 Overflater Gulv

Gulv: Fliser. Varme i gulv. Ved enkle fuktsøk ble det registrert verdier utover hva som forventes som normalt. Det dusjes direkte på gulv/vegg, noe som gir økt belastning på konstruksjonene.

Gulvet er tilnærmet flatt. Det er lokalt fall til sluk. Fall er ikke tilfredsstillende, men badet fungerer med dette avviket. Rommet har forventet brukstid nært forestående. Rommet må brukes med forsiktighet og det må følges med på konstruksjonene da risikoen for skader er stor. På grunn av de nevnte forhold og våtrommets alder, anbefales det å montere tett dusjkabinett ved fortsatt bruk av våtrommet.

Rommet fungerer med dagens tilstand, men ut ifra alder kan skader plutselig oppstå på eldre våtrom. Rommet bør vurderes oppgradert/fornyet.

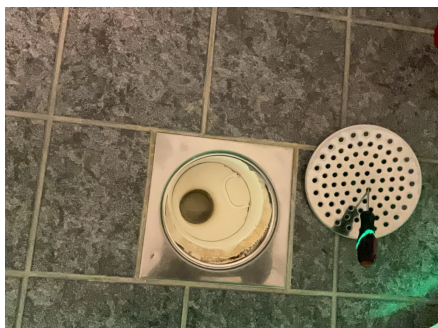
### TG 2 Sluk, membran og tettesjikt

- Overvåk tilstanden jevnlig. For å få tilstandsgrad 0 eller 1 må tettesjiktet skiftes ut, men tidspunktet for når dette er nødvendig er vanskelig å si noe om.

Rommet fungerer med dagens tilstand, men ut ifra alder kan skader plutselig oppstå på eldre våtrom. Rommet bør vurderes oppgradert/fornyet.

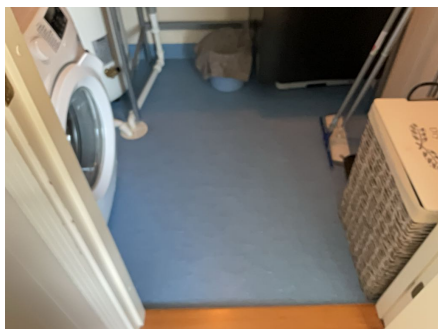
### TG 2 Overflater Gulv

Belegg på gulv. Ved enkle fuktsøk ble det ikke registrert unormale verdier.

- Det er påvist at høydeforskjell fra topp slukrist til gulv/synlig topp membran ved dørterskel er mindre enn 25 mm.
- Det er avvik:

Gulvet er tilnærmet flatt. Det er lokalt fall til sluk. Fall er ikke tilfredsstillende, men vaskerommet fungerer med dette avviket. Rommet har mer enn halvparten av forventet brukstid oppnådd. Rommet må brukes med forsiktighet og det må følges med på konstruksjonene da risikoen for skader er stor.

Rommet fungerer med dagens tilstand. Det er ikke behov for utbedringstiltak siden våtrommet fungerer i dag, men ut ifra alder kan skader plutselig oppstå på eldre våtrom.

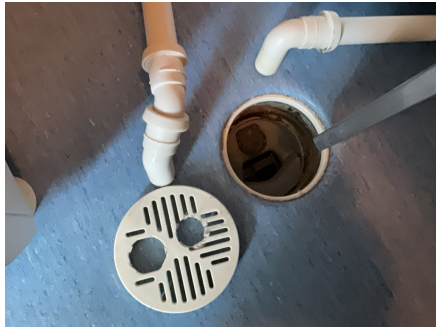
### TG 2 Sluk, membran og tettesjikt

Det er ikke behov for utbedringstiltak siden våtrommet fungerer i dag, men skader/ følgeskader kan oppstå på eldre ikke fuktsikre våtrom.

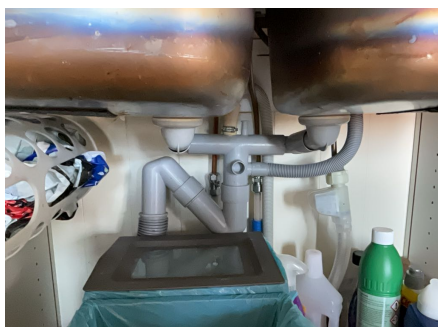
### TG 2 Vannledninger

Tettemuffer i endene av varerør må monteres.
