# Tilstandsrapport

Enebolig

Tors vei 28 , 1781 HALDEN

Befaringsdato: 27.02.2026

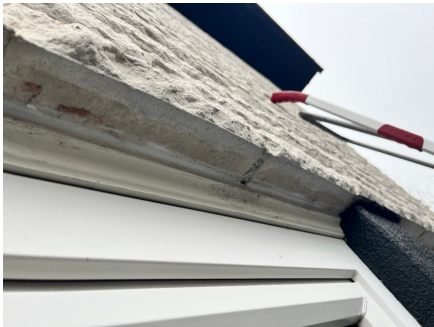
Det er ikke laget drenerings åpninger i nedkant på vegger med fasadestein. Manglende drenerings åpninger i bunn på forblending med teglstein kan medføre skader på veggen innenfor da vann som trenger inn bak forblendingen ikke kan renne ut. I følge eier var det ingen tegn til skader på bindingsverk og vegger bak forblendingen, kontrollert fra innside da innvendig kledning på vegger ble byttet.

Underkant av forblendings stein

For å lukke avviket må det etableres drenerings åpninger og det må undersøkes hvordan løsningen er utført mellom topp grunnmur og underkant av forblendings stein.

Det skal ligge en papp eller beslag inn mot vegg av bindingsverk som fører eventuelt vann ut i drenerings åpningene.

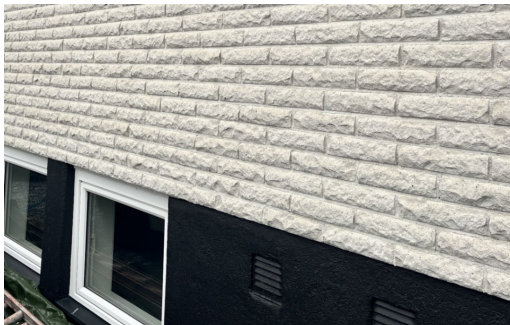
Sprekk i forblending

Mangler drenerings åpninger

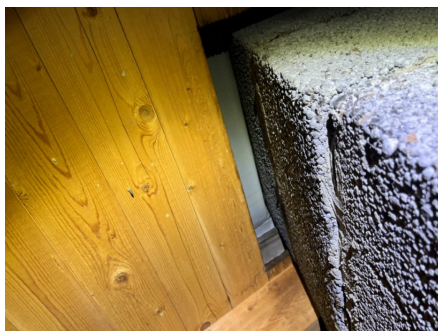
Det er ikke tettet med papp rundt pipe gjennomføringen, underside av pipebeslag er synlig, dette kan medføre at det driver inn vann eller snø rundt pipen. Det er ingen tegn til skade som følge av dette.

Manglende tetting rundt pipe

Tetting rundt pipe bør utføres for å sikre at det ikke kan oppstå lekkasje.

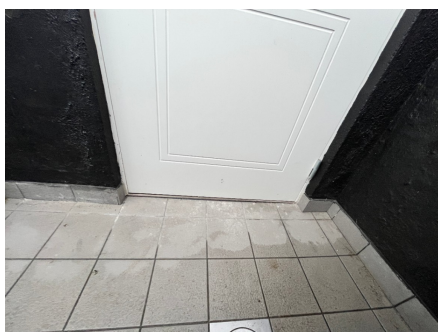
Det er en liten kosmetisk skade i overflate på ytterdør i kjeller og det er liten oppkant under døren med hensyn til vann og snø, dette kan medføre at det trekker inn vann under døren.

Vær oppmerksom på liten avstand under dør til kjeller, viktig at sluk utenfor dør rengjøres og fungerer fint, anbefaler utbedring av skade på dørbladet.

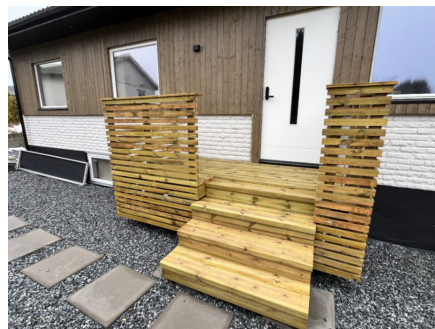
Trapp hovedinngang

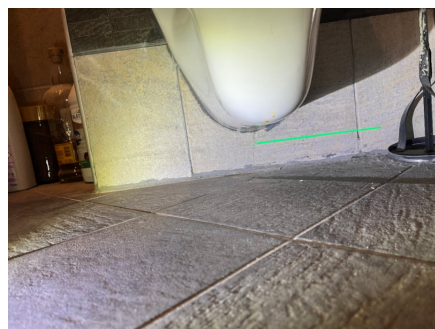
Det er sprekk i en flis på vegg under toalettet, usikker årsak, kan komme av svikt på underlaget. Bør undersøkes ytterligere.

Sprekk i flis

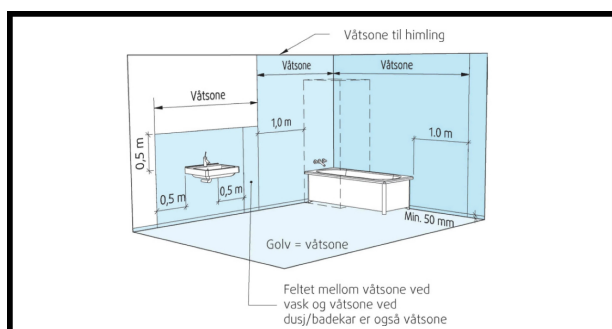
Vindu er plassert i det som defineres som våtzone og har trekarmer/foringer og listverk som kan påvirkes av fukt.

Omfang våtzone

Foringer og listverk bør males med våtromsmaling.

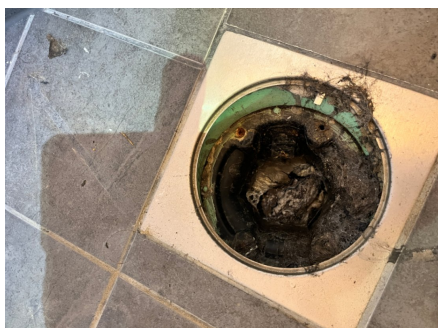
Manglende membran eller feil utførelse kan medføre fuktskader.

Eldre plast sluk

- Overvåk tilstanden jevnlig. For å få tilstandsgrad 0 eller 1 må slukløsningen skiftes ut og sannsynligvis må også membransjiktet skiftes/utbedres. Det er imidlertid vanskelig å si noe om tidspunktet for når dette er nødvendig.
- Eldre sluk av plast er ofte utsatt for lekkasjer og særlig i overganger. Eventuelle lekkasjer kan medføre fuktskader på tilliggende konstruksjoner.
- Det er viktig å merke seg at levetiden til en membran varierer basert på kvalitet, installasjon og bruk. Eldre membraner kan bli sprø og sprekke opp, noe som fører til at de mister sin vanntettende funksjon. Dette kan resultere i vannlekkasjer gjennom vegger og gulv og fuktskader.

Ved renovering, påse at alle arbeider dokumenteres.

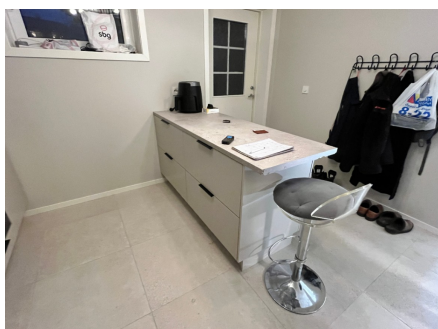
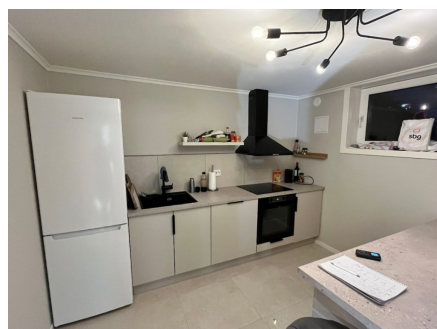
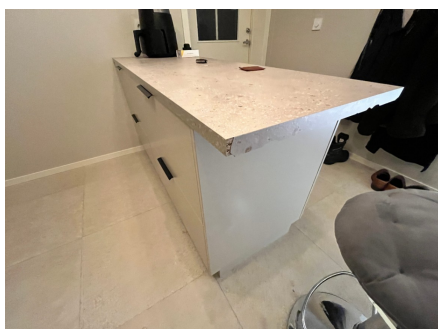
Kjøkkeninnredningen inkludert hvitevarer er montert ny i 2024. Det er malte fronter og folierte skrog, laminat benkeplate med kompositt benkebeslag. Det er installert stekeovn, koketopp, oppvaskmaskin, kjøl/fryseskap, vannstoppesystem og komfyrvakt. Det er en liten skade på benkeplaten som blir utbedret før salg.

Løst laminat på ende av benkeplate.
