**Fritidsbolig Sæterdalsveien 374**  
 Sæterdalsveien 374  
 7332 Løkken verk

#### Boligens tekniske tilstand:

Dato: 16/07/2025

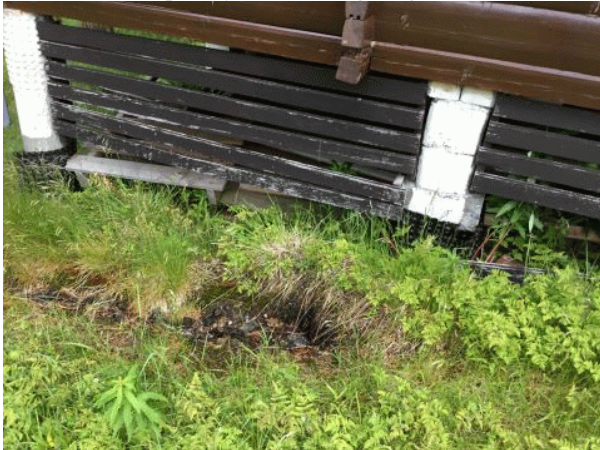
**1. Grunn og fundamenter****TG 2** 1.1 Byggegrunn, fundamenter, grunnmur, drenering og sikring mot vann og fuktighet

Byggegrunn er ikke kjent.

Det er påvist synlige skader og/eller skjevheter på fundamentet.

- Fritidsbolig står på søyler av mur/betong

**Merknader:** - Utvendig vurdert.

- Det er søyler av mur betong.
- Det er registrert høydeavvik på etasjeskille slik at søylefundamenter virker ustabil.
- Det er avvik på søyler befaringsdagen

| TAKSTMANNENS VURDERING VED TG2: | |
|---|---|
| | <ul style="list-style-type: none"> <li>- Hytta er fundamentert på søyler av mur/betong. Det er registrert høydeavvik på etasjeskillet, noe som indikerer at søylefundamentene kan være ustabile.</li> <li>- Det ble observert konkrete avvik på flere av søylene ved befaring.</li> <li>- Dette kan føre til ujevn belastning på konstruksjonen, og risiko for videre bevegelser og deformasjoner i bygget.</li> <li>- De registrerte avvikene vurderes å ha moderat konsekvens for byggets funksjon og levetid.</li> <li>- Dersom forholdene ikke utbedres, kan det føre til økte vedlikeholdskostnader og redusert bygningsteknisk verdi over tid.</li> <li>- Det anbefales nærmere teknisk vurdering og eventuelle tiltak for å sikre stabiliteten i fundamenteringen.</li> </ul> |

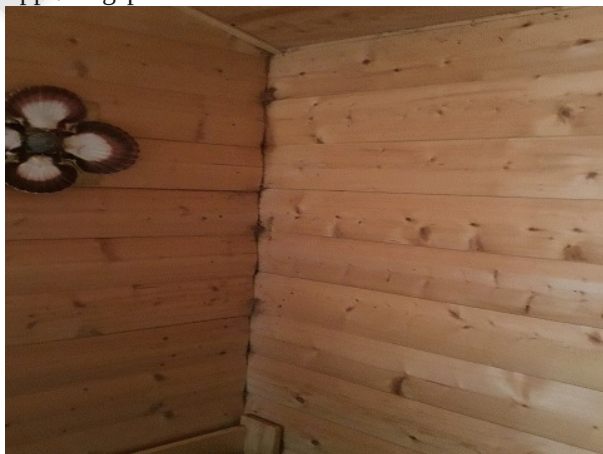
**2. Yttervegger****TG 2** 2.1 Yttervegger

Det er påvist deformasjoner og/eller fuktskader i ytterveggenes konstruksjoner.

Det er påvist skader, sprekker og råteskade på kledningen.

Det er ikke påvist tilstrekkelig lufting for kledningen.

Det er observert materialvalg ved yttervegg som kan gi forkortet levetid.

Veggkonstruksjonen er av laftet plank og ytterkledning av liggende panel på enkelte plasser

**Merknader:** - En del tørkesprekker i nedre kant.

- Litt avflassing av maling.
- Selve veggkonstruksjonen ble ikke inspisert da det er en lukket konstruksjon.
- Det trekkes inn fukt i knutepunkter på laftet plank
- Noe grønske og svertesopp på kledning, vindskier og gesims.
- Vedlikeholdsbehov.
- Tilstrekkelig lufting bak tre panel kan ikke konstanteres uten fysisk inngrep. Det tas hensyn til byggemåte ved oppføringspunktet

| TAKSTMANNENS VURDERING VED TG2: | |
|---|---|
| | <ul style="list-style-type: none"> <li>- Det er registrert tørkesprekker, noe avflassing av maling samt grønske og svertesopp på kledning og gesims.</li> <li>- Fuktinntrengning i knutepunktene på laftet tømmer er observert.</li> <li>- Veggkonstruksjonen er lukket, og det kan ikke bekreftes om det er tilstrekkelig lufting bak kledningen.</li> <li>- Avvikene vurderes å ha moderat konsekvens for byggets levetid og funksjon.</li> <li>- Risikoen for råte og fuktskader er til stede, særlig ved manglende vedlikehold.</li> <li>- Skjulte skader kan ikke utelukkes.</li> </ul> |

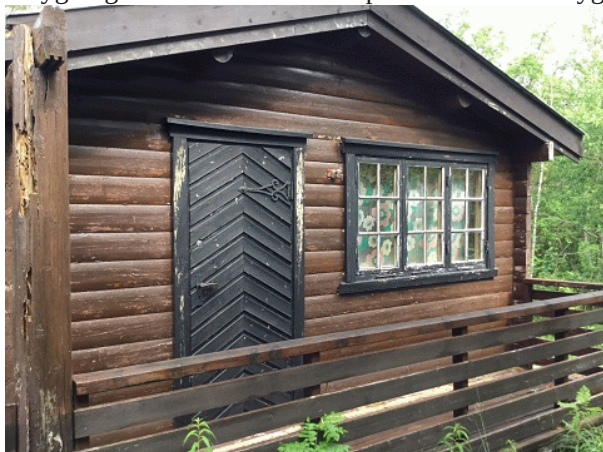
#### TG 2 3.1 Vinduer og ytterdører

Det er påvist avvik ved beslag, vannbord, omramming, karm eller ytre tetting.

Dører og vinduer vurderes ikke som sikre mot vanninntrengning i konstruksjonen.

Vinduer med koblet glass. Ytterdør fra byggeår

**Merknader:** - Koblet vinduer fra byggeår og må vurderes skiftet

- Vinduer trenger vedlikehold
- Innvendige foringer har fuktmerker grunnet lite overflatebehandling.
- Utvendig omramming utført uten oppbrett på beslag. Detaljering gjeldende vannbrett og omramming rundt vindu skal hindre regn i å trenge inn i vegg, denne utførelsen er sårbar for fuktbelastninger og kan gi forkortet levetid på vindu og konstruksjonen, og vil kunne kreve hyppigere vedlikehold
- Ytterdører er innvendig tredør med panel på utside
- Bygningsdel er nådd over halvparten av normal bygningstid

| TAKSTMANNENS VURDERING VED TG2: | |
|---|---|
| | <ul style="list-style-type: none"> <li>- Vinduer er fra byggeår, koblet og har behov for vedlikehold og vurdering av utskifting.</li> <li>- Innvendige foringer viser fuktmerker på grunn av begrenset overflatebehandling.</li> <li>- Utvendig beslag mangler oppbrett, noe som øker risikoen for fuktinntrengning og forkortet levetid på vinduer og konstruksjon.</li> <li>- Ytterdører er av eldre utførelse.</li> <li>- Bygningsdelen har passert halvparten av forventet levetid, og manglende vedlikehold kan føre til økte kostnader og redusert funksjon over tid.</li> </ul> |

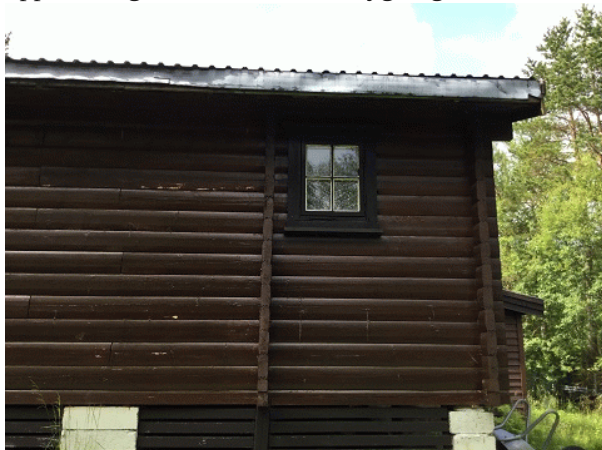
## **TG 2** 4.2 Undertak, lekter og yttertekking (taktekkingen)

Det er ikke sikkerhetsforsvarlig å inspisere undertak, lekter og yttertekking.  
 Taket vurderes slik at det er tilstrekkelig helning.  
 Vedlikeholds nivået vurderes som tilfredsstillende.

Undertaket og lekter antas å være i fra byggeåret. Stålplater som yttertekking. Renner og nedløp av metall og nedløp er ført ned til bakken

**Merknader:** - Skorstein er kledd med blikk og ikke tilgjengelig for undersøkelse

- Det er ikke kjent om det er noe avvik på pipe og ildsted fra feiervesenet
- Pipe og ildsted er ikke vurdert
- Høyde til takfot og bratt helning på taket gjør at inspeksjon på tak krever ekstra sikringstiltak.
- Taktekkingen ble visuelt kontrollert fra tilgjengelige steder på bakkeplan.
- Det registreres at takplater er værslitte og flasser.
- Det er ikke tilgang til lekting og undertak da det er stålplatetak utvendig . Uten tilkomst så ble undertak ikke undersøkt.
- Renner og nedløp av metall og nedløp er ført ned til bakkenivå
- Takrenner mangler på enkelte steder
- Det ble ikke montert snøfangere på taket. og gjør at sikring mot nedfall av snø og is der personer og husdyr kan opphold seg er ikke ivaretatt.- Bygningsdel er nådd over halvparten av normal bygningstid

| TAKSTMANNENS VURDERING VED TG2: | |
|---|---|
| | <ul style="list-style-type: none"> <li>- Skorsteinen er kledd med blikk og ikke tilgjengelig for inspeksjon, og pipe og ildsted er ikke vurdert.</li> <li>- Det er ikke kjent om det foreligger merknader fra feiervesenet.</li> <li>- Taktekkingen er kontrollert fra bakkeplan; takplater viser værslitasje og flassing.</li> <li>- Undertak og lekting kunne ikke undersøkes grunnet stålplatetak.</li> <li>- Takrenner mangler på enkelte steder, og det er ikke montert snøfangere, noe som medfører økt risiko for skade fra snø- og isras.</li> <li>- Tilkomst og helning gjør inspeksjon krevende uten ekstra sikring.</li> <li>- Bygningsdelen har passert halvparten av forventet levetid.</li> <li>- Forholdene utgjør en moderat risiko for fremtidige skader og vedlikeholdsbehov,</li> </ul> |

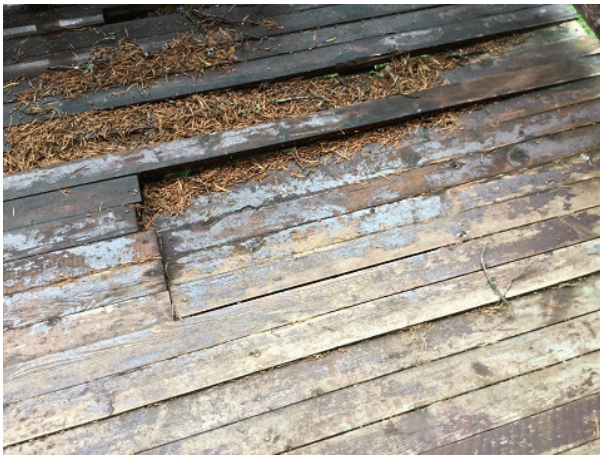
### TG 3 6.1 Balkonger, verandaer og lignende

Konstruksjonen vurderes ikke som forsvarlig festet.

Det er påvist svekkelser i forankring eller understøtting.

Det er påvist skader, slik som avskalling, deformasjoner, riss, sprekker, råteskader og/eller rust på overflater.

Veranda foran inngangsdør

**Merknader:** - Overflatebehandling og vedlikehold må regnes med.

- Noe grønske og svertesopp på rekkverk og gulv.
- Gulvbord er værslitasje og stedvis fliset.
- Rekkverket er for lavt i forhold til dagens krav til rekkverkshøyder.
- Det er ikke demontert panel på vegg for å kontrollere om det er tilstrekkelig oppkant mot vegg og dør
- Det er ikke utført lastberegninger eller dimensjonering av terrassen, men konstruksjonen framstår som stabil og i grei stand på befaringsdagen.
- Det er svikt i søylepunkt og bjelker og terrassegulv
- Bygningsdel er nådd over halvparten av normal bygningstid og overnevnte forhold
- Vesentlige avvik som råde på befaringsdagen.

| TAKSTMANNENS VURDERING VED TG3: | |
|---|---|
| | <ul style="list-style-type: none"><li>-Terrassen har betydelige avvik med værslitasje, grønske og svertesopp på rekkverk og gulv.</li><li>- Gulvbord er fliset og det er svikt i søylepunkt, bjelker og terrassegulv.</li><li>- Rekkverket er for lavt i forhold til dagens krav, noe som utgjør en sikkerhetsrisiko.</li><li>- Oppkant mot vegg og dør er ikke kontrollert, og det er ikke utført lastberegninger,</li><li>- Konstruksjonen ved befaring fremstår som ustabil.</li><li>- Bygningsdelen har passert halvparten av forventet levetid, og det er påvist råteskader som krever umiddelbare utbedringer for å unngå videre forringelse og økt risiko for svikt.</li></ul> |
