# Tilstandsrapport

Boligbygg med flere boenheter

Øvre Tverrgate 7B , 3050 MJØNDALEN

Befaringsdato: 04.12.2025

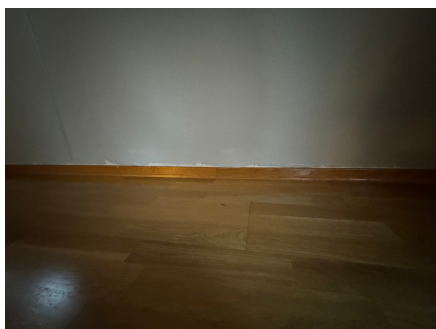
Parkett er stedvis slitt og har noe oppsprekking i skjøter. Vegger har stedvis noe dårlig dekningsgrad på maling og fagmessig avslutninger ned mot lister.

Ingen umiddelbare tiltak nødvendige. Eventuelle fremtidige tiltak vil være estetisk motiverte for å forbedre utseendet.

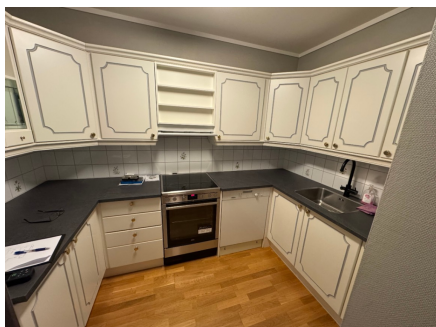
Kjøkkenet har innredning med profilerte fronter. Benkeplaten er av laminat. Det er kjøl/fryseskap, oppvaskmaskin og komfyr.
