# Tilstandsrapport

Fritidsbolig

Astriddalssvingen 62, 2890 ETNEDAL

Rapportdato: 26.08.2025

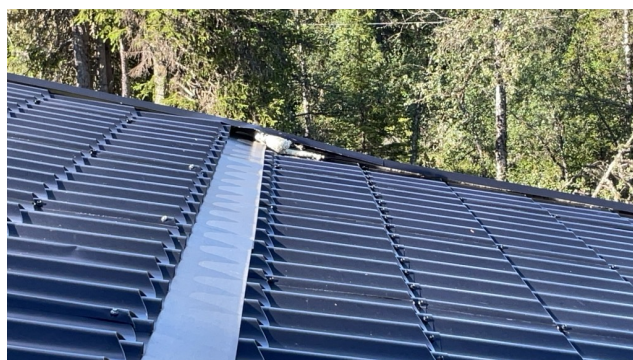
Utført med egeninnsats/ufaglært, det er registrert benyttet tettemase av byggeskum i overganger og skjevheter. Ikke egnet der tiltak bør foretas og bør foretas gjennomgang av tak/konstruksjon i sin helhet da det er registrert grad av ufagmessighet. Det opplyses om at det har forekommet lekkasje på tak siden teking ble skiftet.

Benyttet byggeskum i overganger, det er registrert utettheter i konstruksjon og ikke tilstrekkelig fuktbeskyttelse av løsning/overganger der lekkasje kan forekomme

- Det må foretas tiltak for å lukke avviket.

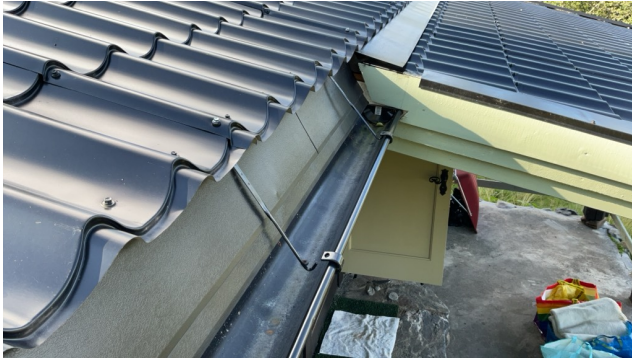
Må monteres snøfanger i gangsoner

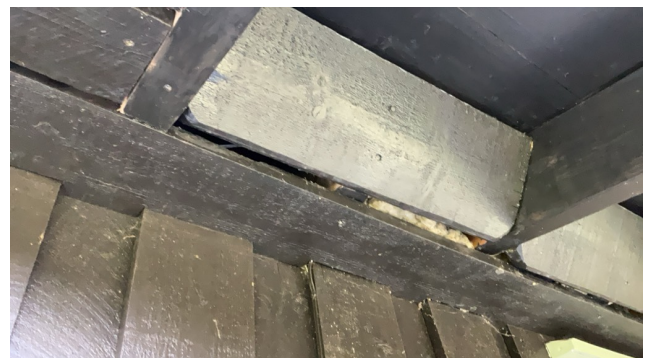
Som følge av bemerkninger på aktivitet av mus/skadedyr bør konstruksjon gjennomgås og mulige åpninger lukkes.

Bør etableres netting el

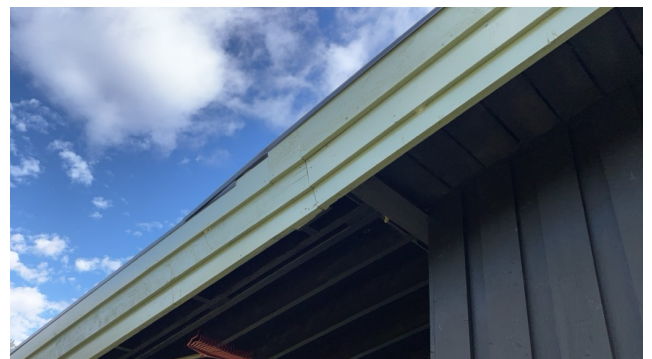
Det opplyses om at det tidligere var lekkasjer fra tak, dette førte til råte og mugg i konstruksjon der lokale tiltak er opplyst foretatt, tiltak av selve konstruksjon er ikke kjent i sin helhet foretatt og innvendig er det overflatebehandlet slik at disse ikke var synlig på befaring. Dette må hensyntas og tilstand av skjulte tak/veggkonstruksjoner er ikke kjent. Videre er det opplyst om at det har forekommet lekkasjer senere tid, der nærmere undersøkelse av takkonstruksjon i sin helhet bør foretas og vurderes videre tiltak.

Preget av ufagmessighet

- Det må foretas tiltak for å lukke avviket.

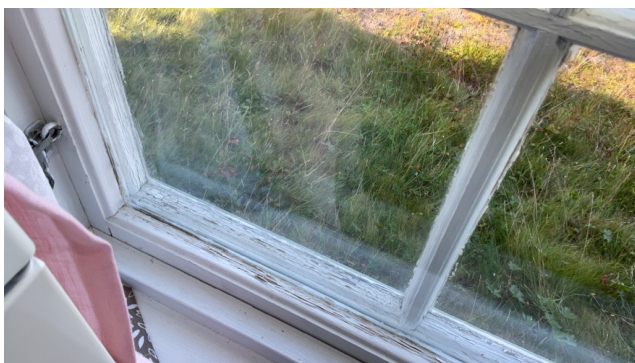
Vinduer er preget av elde og slitasje

- Det må foretas tiltak for å lukke avviket.

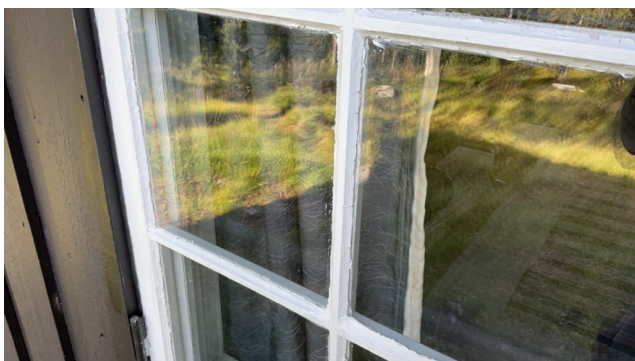
Sprekkdannelse i kitt

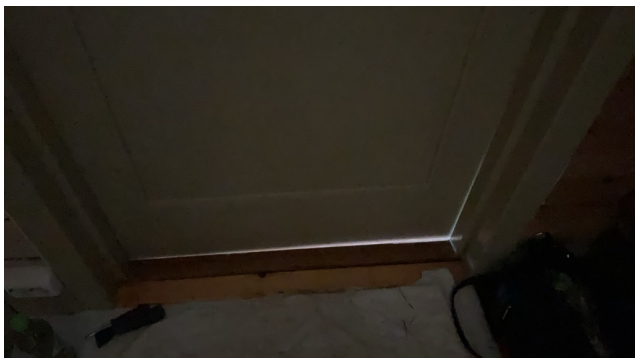
Utettheter i mellom dørblad/karm

Må foretas tiltak for å lukke avviket.

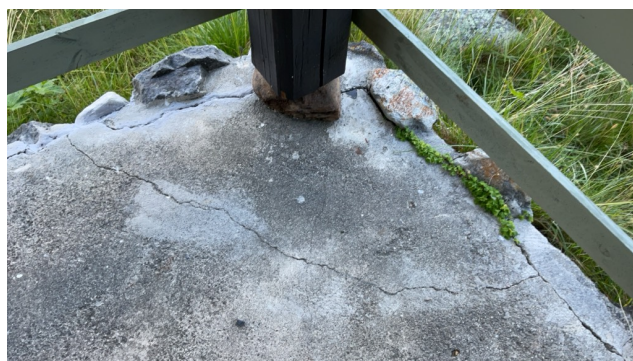
Det er registrert sprekker i betongdekke, det er ført søyler av tre ned på dekke for bæring av takkonstruksjon og dette er årsak til sprekker da det ikke er tilstrekkelig fundamentering for bæring og grunn på terreng. Må påregnes tiltak av bæring fra søyler til fundament

Sprekker i dekke som følge av svak fundamentering for taklaster der tiltak bør foretas, dette vil forårsake til setninger i tak og mulig bevegelse fra grunn

- Det må foretas tiltak for å lukke avviket.

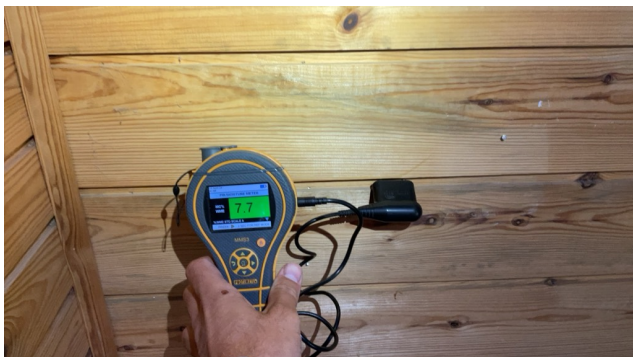
Det er registrert merke på trepanel, ved fuktmåletaking var det ikke fuktutslag og eier opplyser om at det er blåved og ikke vært tidligere lekkasje

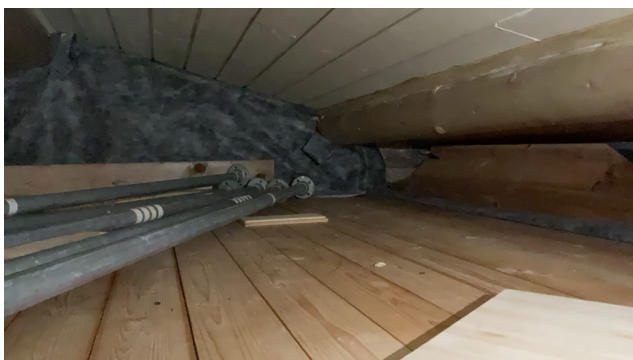
Det er registrert stedvis enkel/ufagmessig utførelse, fra hems er det overganger som krever tiltak og benyttet enkle løsninger

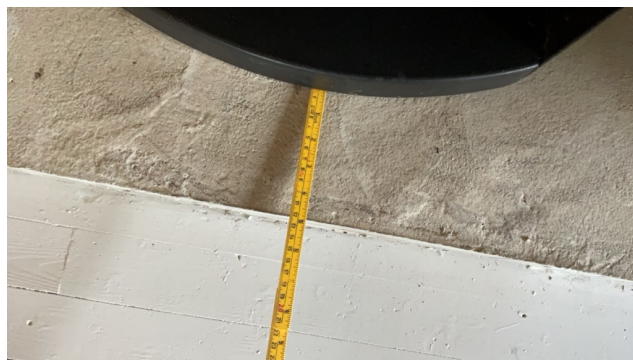
For kort avstand til brennbart materiale

- Det må foretas tiltak for å lukke avviket.

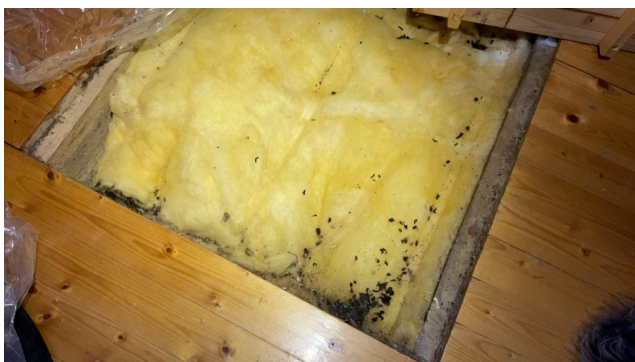
- Det er ikke adgang til krypkjelleren og den er ikke undersøkt innvendig. Krypkjeller regnes for å være en risikokonstruksjon som er utsatt for fukt- og råteskader i bunnsvill, trebjelkelaget og andre tilstøtende konstruksjoner, på grunn av fuktighet fra grunnen og kondensering ved temperaturforskjeller. Selv om det ikke er avdekket tegn på skader, betyr ikke dette nødvendigvis at det ikke foreligger skader i eller i forbindelse med krypkjelleren.
- Det er registrert skader etter aktivitet av skadedyr.

Fra luke i gulv på soverom var det registrert skade påført av mus/skadedyr og må hensyntas at skader i konstruksjoner må hensyntas, gulvluke har åpninger inn i hytta

- Vær oppmerksom på denne risikoen, overvåk tilstanden og undersøk dette nærmere, helst med hjelp av en fagkyndig.
- Det er viktig å ta tak i skadedyrproblemer så tidlig som mulig for å unngå etablering/utvikling av skadedyrene, og sikre et sunt og behagelig bomiljø.

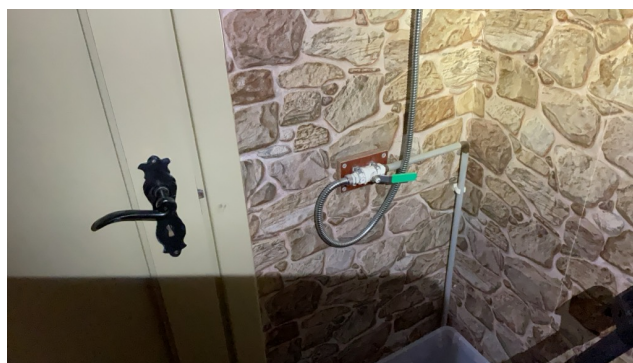
Vaskerom er oppført som enkelt vaskerom kun for hygienisk bruk, ansees ikke som våtrom da det ikke er innlagt vann eller avløp, Konstruksjoner er ikke oppført som våtrom da det ikke er tilstrekkelig overganger på tettesjikt, dør står i våtsone og alder tilsier at overflate har oppnådd forventet levetid. Ved bruk av dusj kan og vil skade oppstå. Ved endret bruk og benyttelse som våtrom må rommet i din helhet renoveres. TG3

Dør er plassert i våtsone

- Det må foretas tiltak for å lukke avviket.

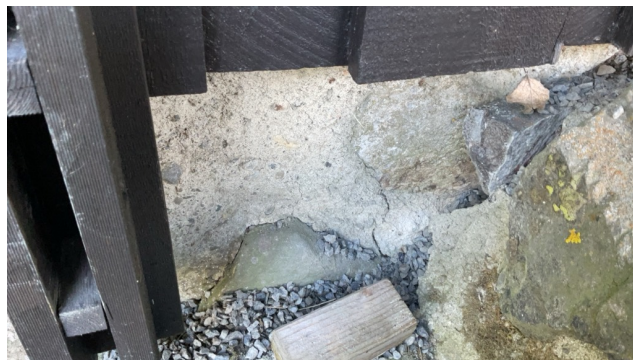
- Grunnmuren har sprekkdannelser.
- Det er avvik:

Fundamentert på terreng som var vanlig på oppføringstidspunkt. Dette er en risikokonstruksjon med henhold fukt påkjenninger og bevegelser fra tele/setninger fra grunn, som er årsaksammenheng med registrert skjevhet i hytta.

Sprekk

Forholdene bør holdes under oppsikt og utbedringer må vurderes om forholdene skulle endre seg.

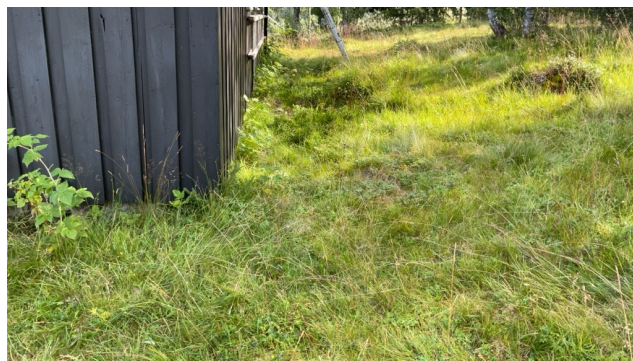
Fall mot bygning, bør foretas terrengjustering for å forhindre overflatevann og smeltevann rett mot bygningskropp

- Det bør foretas terrengjusteringer.
