**Salgsobjekt:** Fritidseiendom  
**Eierform:** Eiet  
**Byggeår:** 1979  
**BRA-i/BRA Total** 60/75 kvm  
**Tomtstr.:** 2694.9 m<sup>2</sup>  
**Soverom:** 2  
**Gnr./bnr.** Gnr. 35, bnr. 100  
**Oppdragsnr.:** 1201250096

# Fjellhytte med sjel i naturskjønt område nær Jomfruslettfjell med solrik og fredelig beliggenhet.

| Tilstandsrapport ..... | 52 |

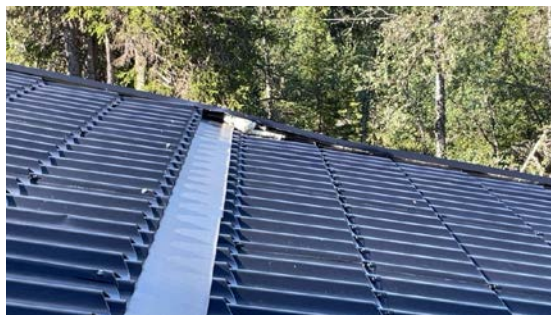
Benyttet byggeskum i overganger, det er registrert utettheter i konstruksjon og ikke tilstrekkelig fuktbeskyttelse av løsning/overganger der lekkasje kan forekomme

- Det må foretas tiltak for å lukke avviket.

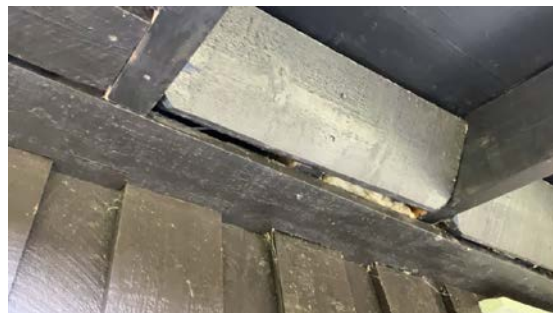
Bør etableres netting el

- Det må foretas tiltak for å lukke avviket.

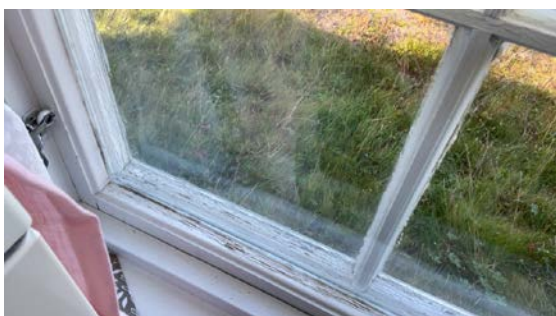
- Det er påvist andre avvik:
- Må hensyntas alder på vinduer, registrert slitasje og må påregnes tiltak.

Vinduer er preget av elde og slitasje

- Det må foretas tiltak for å lukke avviket.

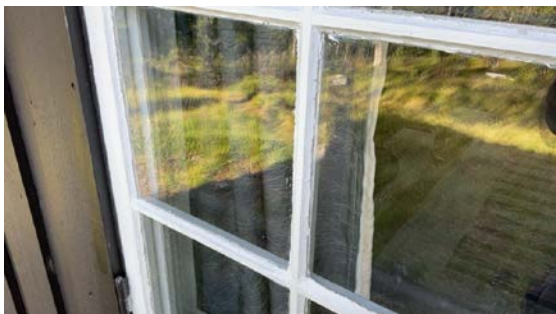
Sprekkdannelse i kitt

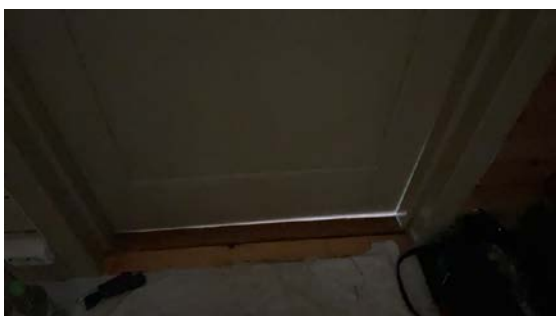
Utettheter i mellom dørblad/karm

Må foretas tiltak for å lukke avviket.

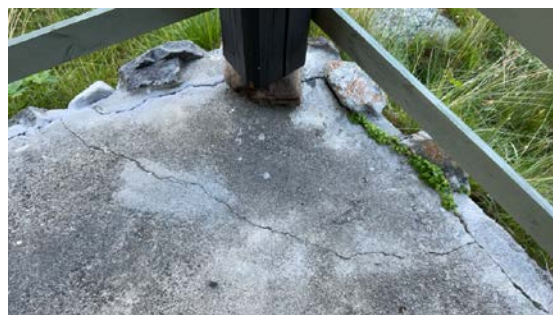
- Det er påvist andre avvik:
- Det er registrert sprekker i betongdekke, det er ført søyler av tre ned på dekke for bæring av takkonstruksjon og dette er årsak til sprekker da det ikke er tilstrekkelig fundamentering for bæring og grunn på terreng. Må påregnes tiltak av bæring fra søyler til fundament.

Sprekker i dekke som følge av svak fundamentering for taklaster der tiltak bør foretas, dette vil forårsake til setninger i tak og mulig bevegelse fra grunn

- Det må foretas tiltak for å lukke avviket.

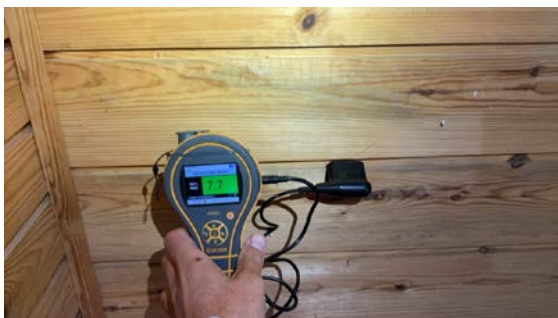
Det er registrert merker på trepanel, ved fuktmåletaking var det ikke fuktutslag og eier opplyser om at det er blåved og ikke vært tidligere lekkasjer

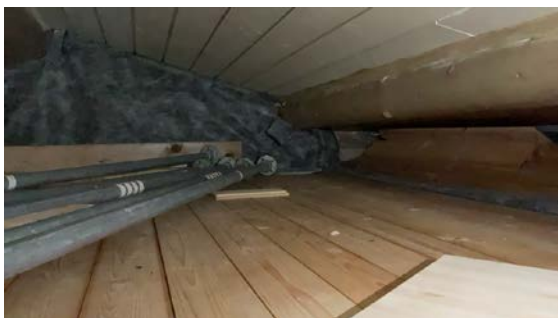
Det er registrert stedvis enkel/ufagmessig utførelse, fra hems er det overganger som krever tiltak og benyttet enkle løsninger

- Det må foretas tiltak for å lukke avviket.

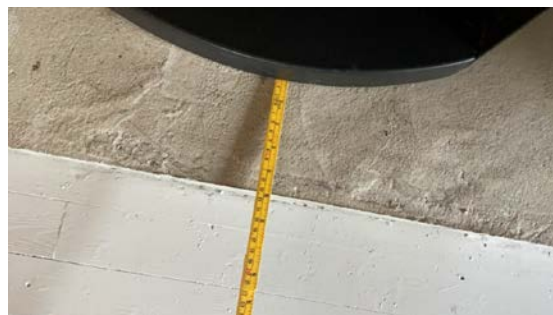
- Det er påvist andre avvik:
  - Avstand fra ildsted til brennbart materiale/gulv foran ovn er for liten i henhold til krav.
- Tiltak:
- Det må foretas tiltak for å lukke avviket.

For kort avstand til brennbart materiale

- Det må foretas tiltak for å lukke avviket.

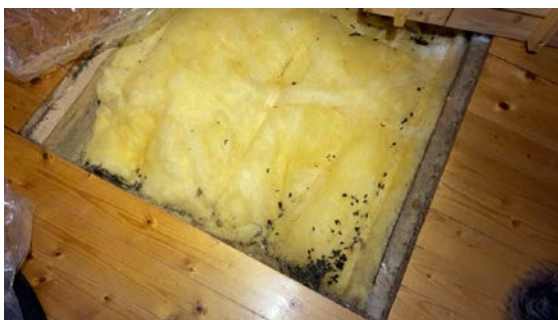
- Det er ikke adkomst til krypkjelleren og den er ikke undersøkt innvendig. Krypkjeller regnes for å være en risikokonstruksjon som er utsatt for fukt- og råteskader i bunnsvill, trebjelkelaget og andre tilstøtende konstruksjoner, på grunn av fuktighet fra grunn og kondensering ved temperaturforskjeller. Selv om det ikke er avdekket tegn på skader, betyr ikke dette nødvendigvis at det ikke foreligger skader i eller i forbindelse med krypkjelleren.
- Det er registrert skader etter aktivitet av skadedyr.

Fra luke i gulv på soverom var det registrert skade påført av mus/skadedyr og må hensyntas at skader i konstruksjoner må hensyntas, gulvluke har åpninger inn i hytta

- Vær oppmerksom på denne risikoen, overvåk tilstanden og undersøk dette nærmere, helst med hjelp av en fagkyndig.
- Det er viktig å ta tak i skadedyrproblemer så tidlig som mulig for å unngå etablering/utvikling av skadedyrene, og sikre et sunt og behagelig bomiljø.
- Avvik i kostnadsestimat kan forekomme ved åpning av konstruksjoner

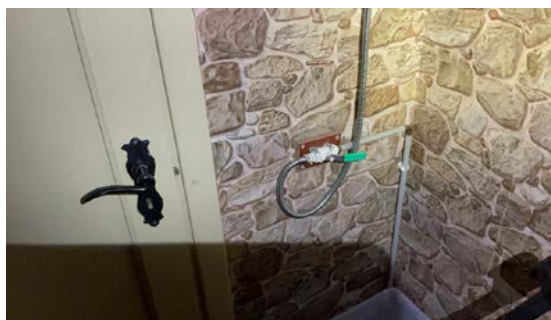
Dør er plassert i våtsone

- Det må foretas tiltak for å lukke avviket.

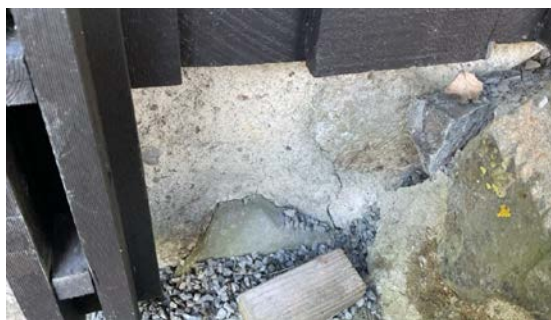
Sprekk

Forholdene bør holdes under oppsikt og utbedringer må vurderes om forholdene skulle endre seg.
