Nøkkelinformasjon

Salgsobjekt: Fritidseiendom
Eierform: Eiet
Byggeår: 1979
BRA-i/BRA Total 60/75 kvm
Tomtstr.: 2694.9 m²
Soverom: 2
Gnr./bnr. Gnr. 35, bnr. 100
Oppdragsnr.: 1201250096

Fjellhytte med sjel i naturskjønt område nær Jomfruslettfjell med solrik og fredelig beliggenhet.

29.08.2025

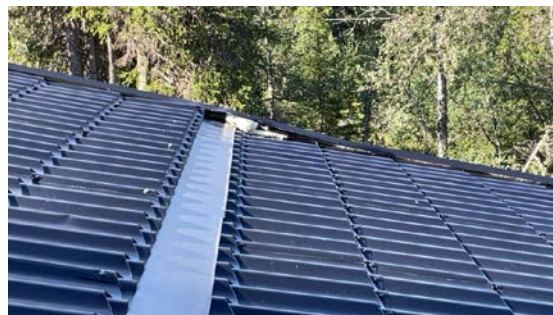
Benyttet byggeskum i overganger, det er registrert utettheter i konstruksjon og ikke tilstrekkelig fuktbeskyttelse av løsning/overganger der lekkasje kan forekomme

- Det må foretas tiltak for å lukke avviket.

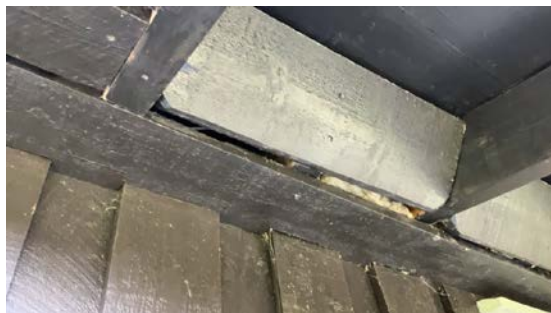
Bør etableres netting el

- Det må foretas tiltak for å lukke avviket.

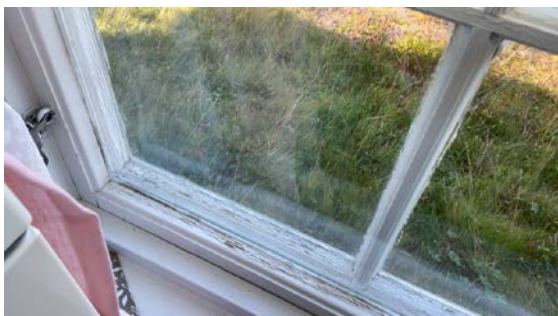
- Det er påvist andre avvik:
- Må hensyntas alder på vinduer, registrert slitasje og må påregnes tiltak.

Vinduer er preget av elde og slitasje

- Det må foretas tiltak for å lukke avviket.

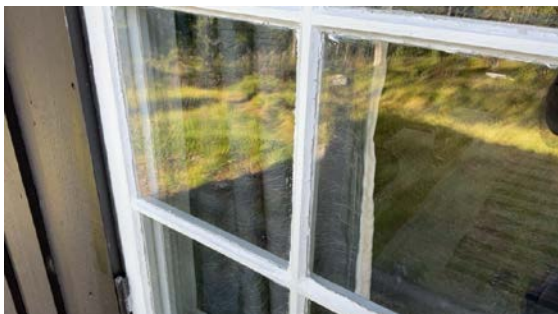
Sprekkdannelse i kitt

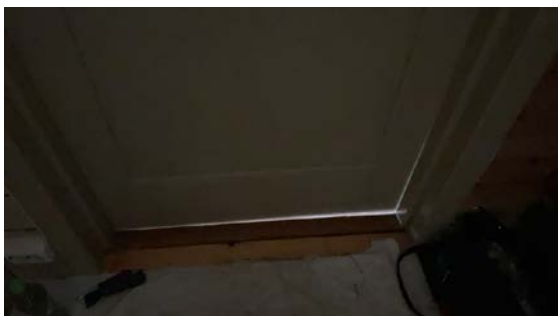
Utettheter i mellom dørblad/karm

Må foretas tiltak for å lukke avviket.

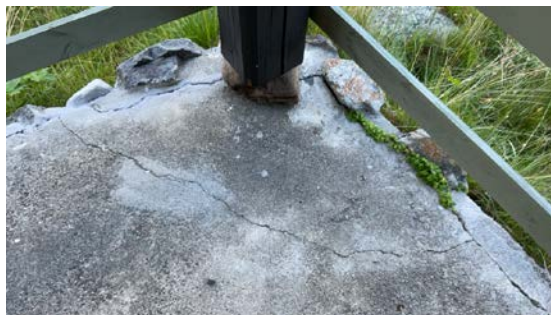
- Det er påvist andre avvik:
- Det er registrert sprekker i betongdekke, det er ført søyler av tre ned på dekke for bæring av takkonstruksjon og dette er årsak til sprekker da det ikke er tilstrekkelig fundamentering for bæring og grunn på terreng. Må påregnes tiltak av bæring fra søyler til fundament.

Sprekker i dekke som følge av svak fundamentering for taklaster der tiltak bør foretas, dette vil forårsake til setninger i tak og mulig bevegelse fra grunn

- Det må foretas tiltak for å lukke avviket.

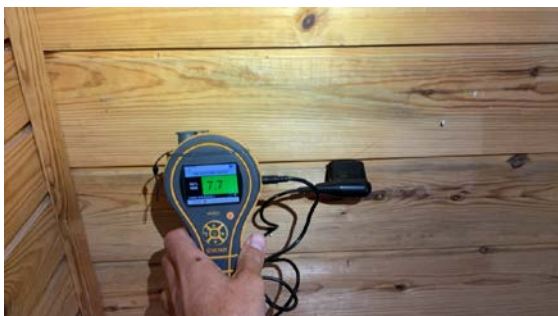
Det er registrert merker på trepanel, ved fuktmåletaking var det ikke fuktutslag og eier opplyser om at det er blåved og ikke vært tidligere lekkasje

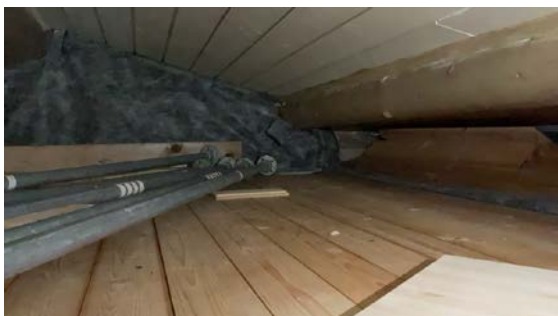
Det er registrert stedvis enkel/ufagmessig utførelse, fra hems er det overganger som krever tiltak og benyttet enkle løsninger

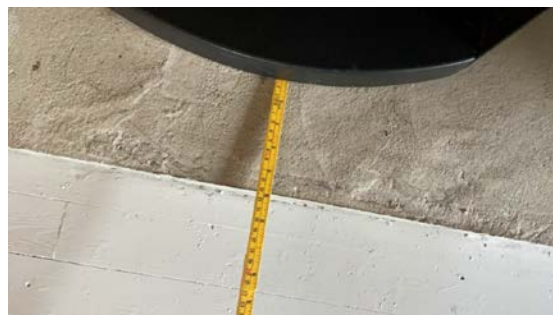
- Det er påvist andre avvik:
 - Avstand fra ildsted til brennbart materiale/gulv foran ovn er for liten i henhold til krav.
- Tiltak:
- Det må foretas tiltak for å lukke avviket.

For kort avstand til brennbar materiale

- Det må foretas tiltak for å lukke avviket.

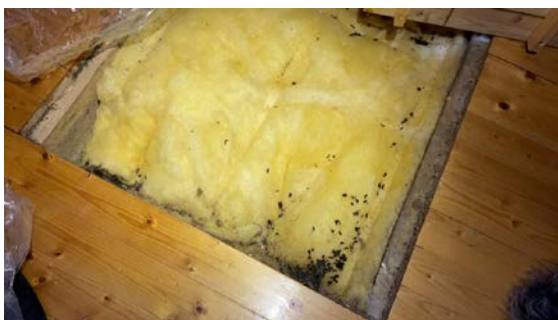
- Det er ikke adgang til krypkjelleren og den er ikke undersøkt innvendig. Krypkjeller regnes for å være en risikokonstruksjon som er utsatt for fukt- og råteskader i bunnsvill, trebjelkelaget og andre tilstøtende konstruksjoner, på grunn av fuktighet fra grunnen og kondensering ved temperaturforskjeller. Selv om det ikke er avdekket tegn på skader, betyr ikke dette nødvendigvis at det ikke foreligger skader i eller i forbindelse med krypkjelleren.
- Det er registrert skader etter aktivitet av skadedyr.

Fra luke i gulv på soverom var det registrert skade påført av mus/skadedyr og må hensyntas at skader i konstruksjoner må hensyntas, gulvluke har åpninger inn i hytta

- Vær oppmerksom på denne risikoen, overvåk tilstanden og undersøk dette nærmere, helst med hjelp av en fagkyndig.
- Det er viktig å ta tak i skadedyrproblemer så tidlig som mulig for å unngå etablering/utvikling av skadedyrene, og sikre et sunt og behagelig bomiljø.
- Avvik i kostnadsestimat kan forekomme ved åpning av konstruksjoner

Kostnadsestimat: 100 000 - 300 000

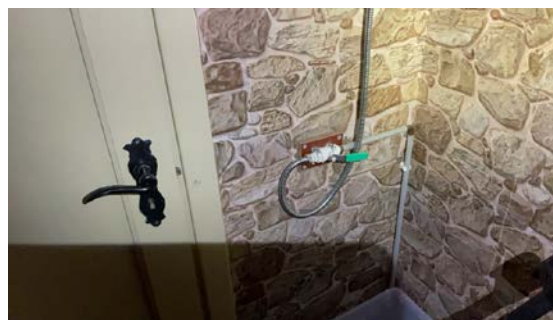
Dør er plassert i våtsone

- Det må foretas tiltak for å lukke avviket.

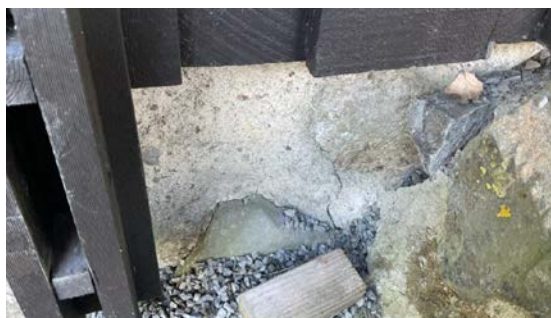
Sprekk

Forholdene bør holdes under oppsikt og utbedringer må vurderes om forholdene skulle endre seg.
