Tilstandsrapport

Enebolig

Parkvegen 8 A, 2380 BRUMUNDDAL

Befaringsdato: 14.06.2024

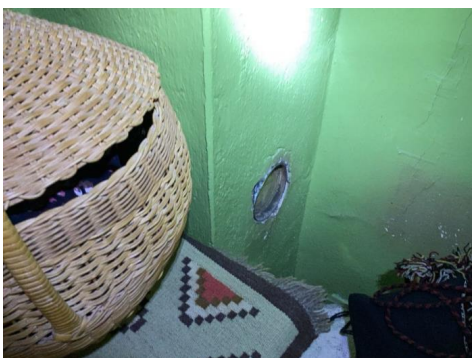
TG 2 Rom Under Terreng

Kjellerluft er lukten av sopp som oppstår i fuktige mur- betongvegger. Det er fukt i kjeller, det vil alltid være noe fukt i denne type kjellere.

Inneklima kan forbedres med god ventilering, luftavfukter og høyere temperatur.

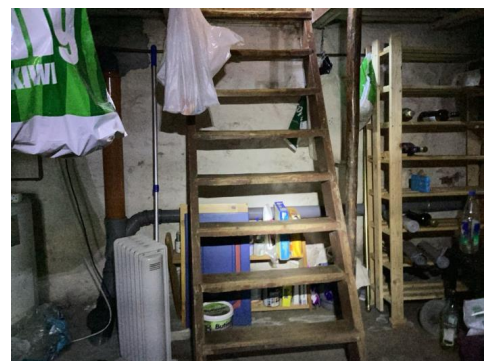
Bør være rekkverk i trapp

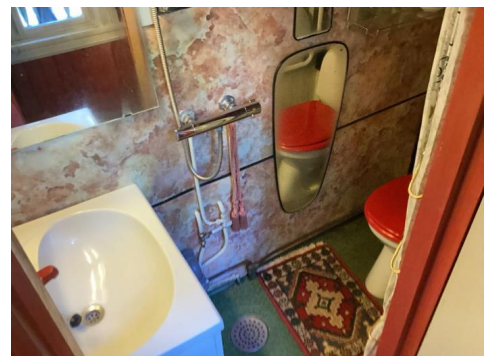
! TG 2 Tilliggende konstruksjoner våtrom

Utettheter og skader i veggplate ved rørgjennomføringer under dusjbatteeri.

Må utbedres og må påregne skader i bakenforliggende konstruksjoner.

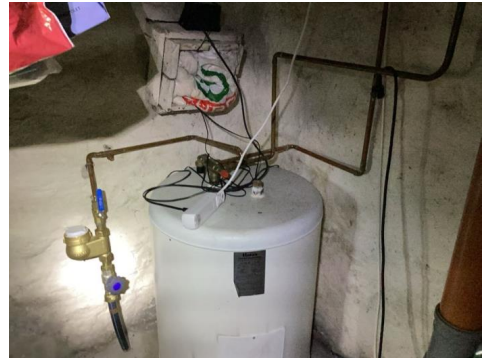
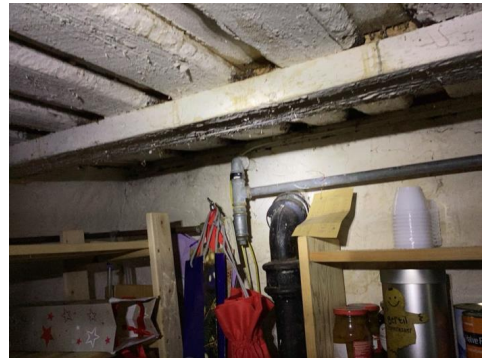
Gamle jern og soil avløpsrør.

- Det er ikke behov for utbedringstiltak siden anlegget fungerer i dag, men ut ifra alder kan skader plutselig oppstå på eldre anlegg.

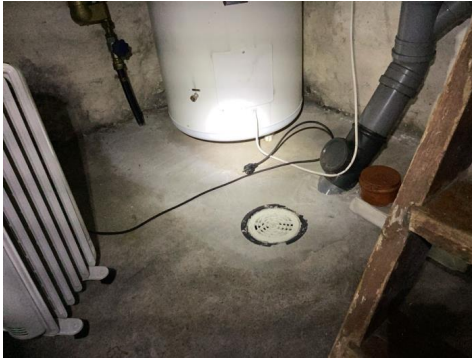
! TG 2 Ventilasjon

- Det er avvik:
Ikke ventilert kjeller.

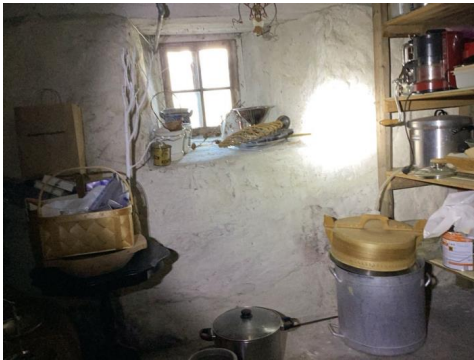
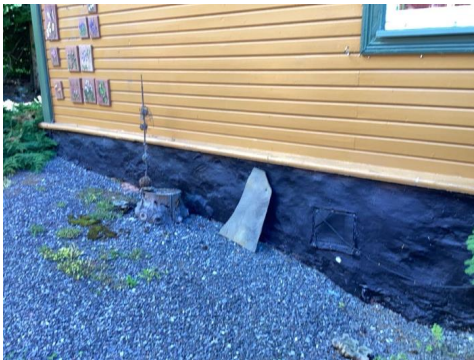
! TG 2 Terrengforhold

Terrengtet faller mot bygget på oversiden. Ganske flatt terreng inn til huset, bør være noe fall fra grunnmur/ huset.
