# Tilstandsrapport

Enebolig

Seljevegen 20 , 2022 GJERDRUM

Befaringsdato: 12.01.2026

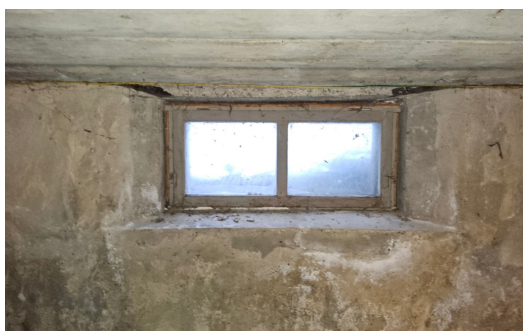
Vinduer har nådd forventet teknisk levetid og er av eldre utførelse. Det er registrert skader på enkelte vinduer, i tillegg til slitasje som følge av alder. Koblet glass gir begrenset isolasjonsevne og er ikke i samsvar med dagens standard for energieffektivitet.

Skadede vinduer kan medføre ytterligere nedbrytning og redusert funksjon.

Vinduer bør skiftes ut for å oppnå tilfredsstillende funksjon og energieffektivitet. Skadede vinduer må utbedres for å hindre ytterligere skade.

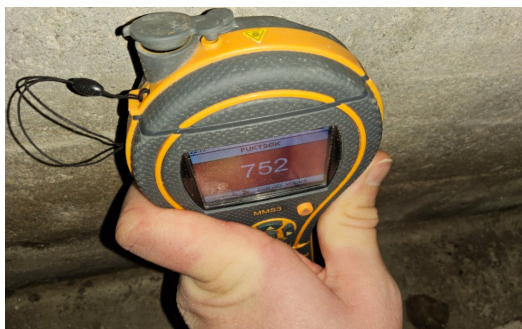
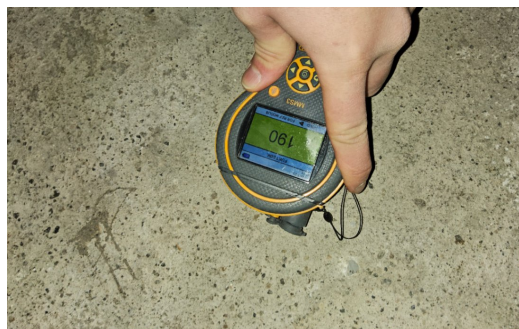
Det er påvist synlig fuktighet på mur og gulv i kjellerrom under terreng. Dette indikerer at konstruksjonen ikke er tilstrekkelig fuktsikret,

Økt risiko for råte og korrosjon i tilstøtende materialer.

Det bør gjennomføres tiltak for å redusere fuktbelastningen, typisk:

Kontroll av drenering og utvendig fuktsikring.

Vurdere etablering av fuktsperre eller forbedret ventilasjon.

Tiltak skal utføres i henhold til gjeldende krav for fuktsikring.

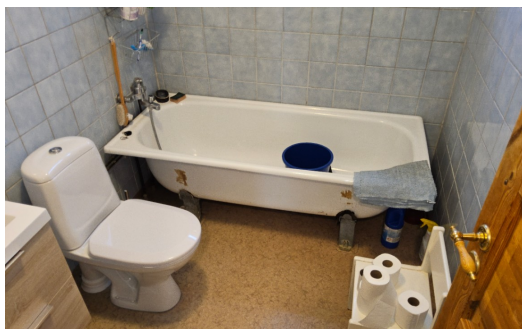
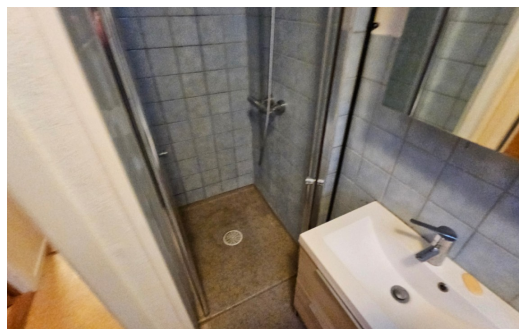
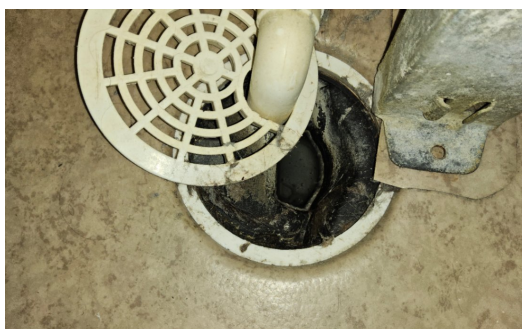
Økt risiko for lekkasjer og fuktskader i konstruksjonen.

Skader kan være skjulte og utvikle seg over tid, med fare for råte og mugg.

Kostbare reparasjoner dersom skade oppstår, da hele konstruksjonen ofte må rehabiliteres.

Ved bruk inntil rehabilitering: Sørg for god ventilasjon og unngå unødig vannsprut på utsatte områder.

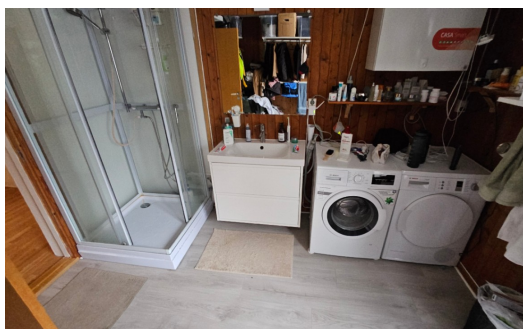
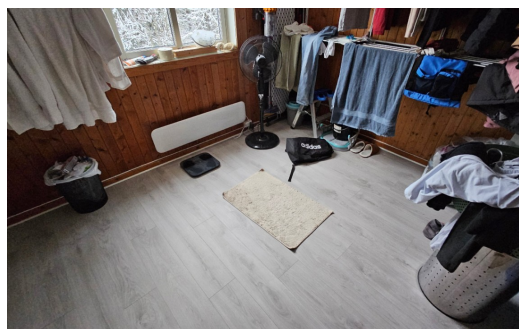
Rommet er ikke utformet som våtrom i henhold til gjeldende krav, men benyttes som dette. Det mangler sluk og tettesjikt, noe som er et vesentlig avvik fra våtromsnormen og NS3600. Dette gir høy risiko for fuktskader i underliggende konstruksjoner.

Manglende sluk og tettesjikt medfører stor fare for vanninntrenging til gulv og vegger, som kan gi fuktskader, råte og mugg. Dette kan redusere levetid for konstruksjonen og medføre kostbare utbedringer.

Rommet må bygges om til våtrom med sluk, membran og korrekt oppbygging i henhold til gjeldende forskrifter dersom det fortsatt skal benyttes som våtrom. Alternativt må bruken endres slik at vannbelastning unngås.
