# Tilstandsrapport

Enebolig

Seljevegen 20 , 2022 GJERDRUM

Befaringsdato: 12.01.2026

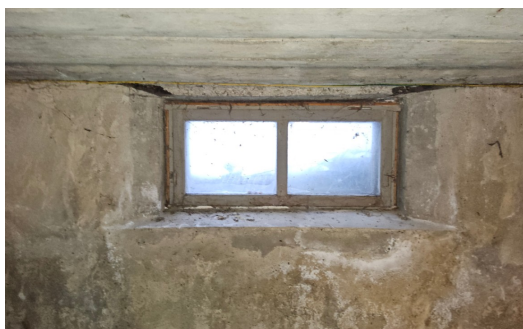
Vinduer har nådd forventet teknisk levetid og er av eldre utførelse. Det er registrert skader på enkelte vinduer, i tillegg til slitasje som følge av alder. Koblet glass gir begrenset isolasjonsevne og er ikke i samsvar med dagens standard for energieffektivitet.

Skadede vinduer kan medføre ytterligere nedbrytning og redusert funksjon.

Vinduer bør skiftes ut for å oppnå tilfredsstillende funksjon og energieffektivitet. Skadede vinduer må utbedres for å hindre ytterligere skade.

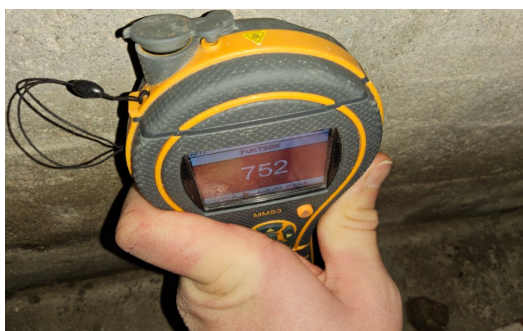
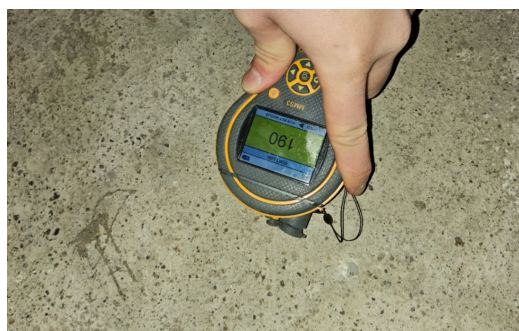
Det er påvist synlig fuktighet på mur og gulv i kjellerrom under terreng. Dette indikerer at konstruksjonen ikke er tilstrekkelig fuktsikret,

Økt risiko for råte og korrosjon i tilstøtende materialer.

Det bør gjennomføres tiltak for å redusere fuktbelastningen, typisk:

Kontroll av drenering og utvendig fuktsikring.

Vurdere etablering av fuktsperre eller forbedret ventilasjon.

Tiltak skal utføres i henhold til gjeldende krav for fuktsikring.

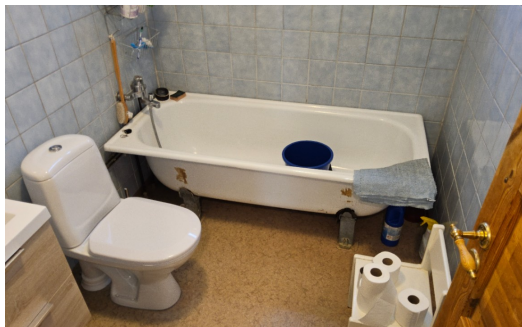
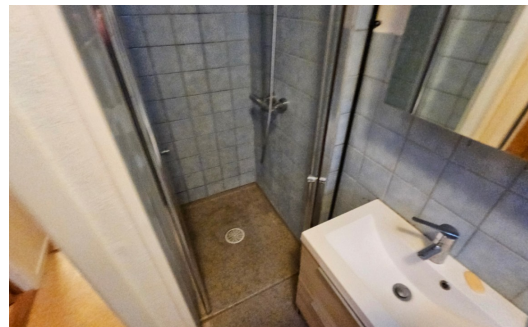
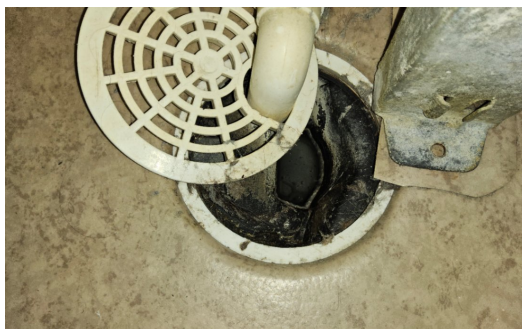
Økt risiko for lekkasjer og fuktskader i konstruksjonen.

Skader kan være skjulte og utvikle seg over tid, med fare for råte og mugg.

Kostbare reparasjoner dersom skade oppstår, da hele konstruksjonen ofte må rehabiliteres.

Ved bruk inntil rehabilitering: Sørg for god ventilasjon og unngå unødige vannsprut på utsatte områder.

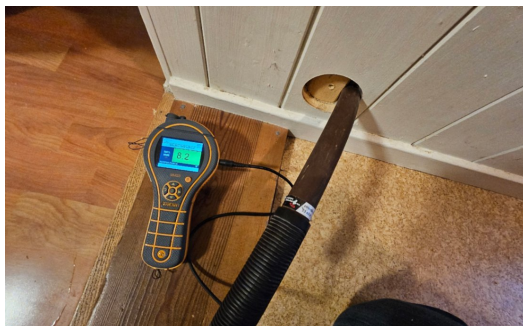
## 1. ETASJE > BAD

Hulltaking er foretatt uten å påvise unormale forhold. Hulltaking er foretatt i gang. Fuktvotemåling (vekt%) i konstruksjonen ble målt til 8.

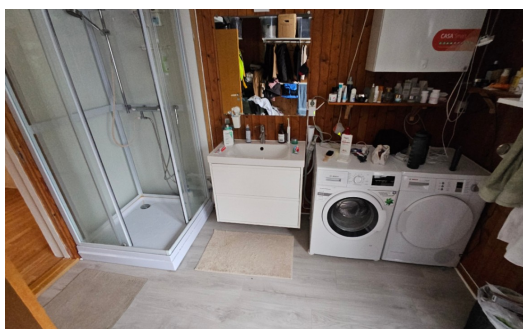
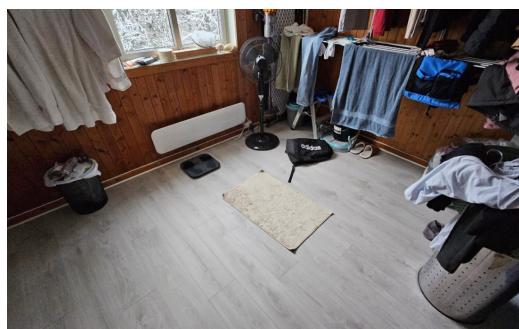
Rommet er ikke utformet som våtrom i henhold til gjeldende krav, men benyttes som dette. Det mangler sluk og tettesjikt, noe som er et vesentlig avvik fra våtromsnormen og NS3600. Dette gir høy risiko for fuktskader i underliggende konstruksjoner.

Manglende sluk og tettesjikt medfører stor fare for vanninntrenging til gulv og vegger, som kan gi fuktskader, råte og mugg. Dette kan redusere levetid for konstruksjonen og medføre kostbare utbedringer.

Rommet må bygges om til våtrom med sluk, membran og korrekt oppbygging i henhold til gjeldende forskrifter dersom det fortsatt skal benyttes som våtrom. Alternativt må bruken endres slik at vannbelastning unngås.
