Tilstandsrapport

Eierseksjon

Vevelstadåsen 55, 1405 LANGHUS

Befaringsdato: 10.03.2026

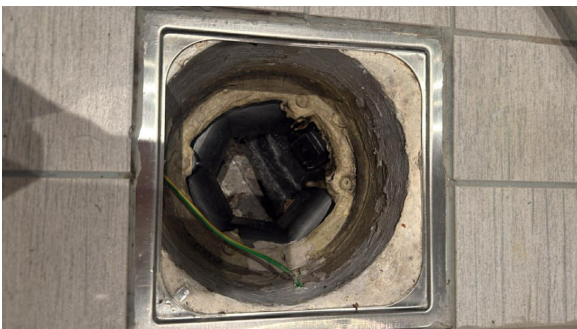
Sluk

Plastsluk. Membran kan ikke inspiseres grunnet overmurt overgang mot klemring.

- Mer enn halvparten av forventet brukstid er passert på slukløsningen.

Ingen dokumentasjon over utførelse av membranen.

- Sluket må sjekkes og rengjøres jevnlig.
- Overvåk tilstanden jevnlig. For å få tilstandsgrad 0 eller 1 må slukløsningen skiftes ut og sannsynligvis må også membransjiktet skiftes/utbedres. Det er imidlertid vanskelig å si noe om tidspunktet for når dette er nødvendig.
- Eldre sluk av plast er ofte utsatt for lekkasjer og særlig i overganger. Eventuelle lekkasjer kan medføre fuktskader på tilliggende konstruksjoner.

Dokumentasjon over utførelsen bør fremskaffes, om mulig.

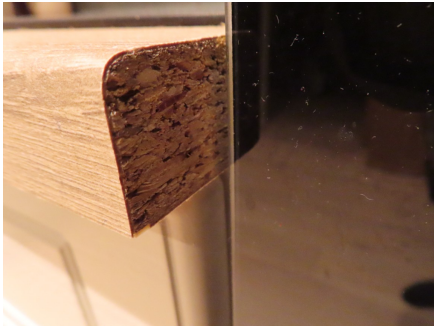
Normal bruksslitasje. Endelist mangler på benkeplaten mot stekeovnen.

Endelist mangler
