# Tilstandsrapport

Enebolig

Blåkklokkesvingen 87 , 4823 NEDENES

Rapportdato: 19.01.2026

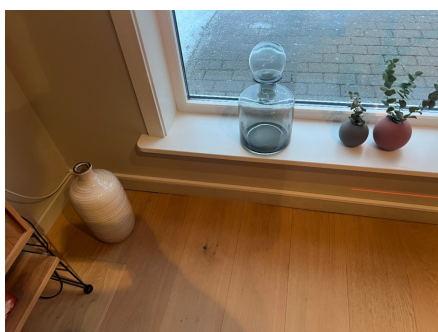
## TG 2 Parkett i 1 etasje

Parkettgulv av type klikk buler opp borte ved vindu i stue inn mot langvegg. Kan skyldes at parkett ligger stramt ut mot vegg.

- Utbedres i henhold til egne preferanser. Parkettgulv kan mest sannsynlig tas opp og legges tilbake etter renskjæring av parkett. Gulv ble ikke avrettet når det ble skiftet i 2020.

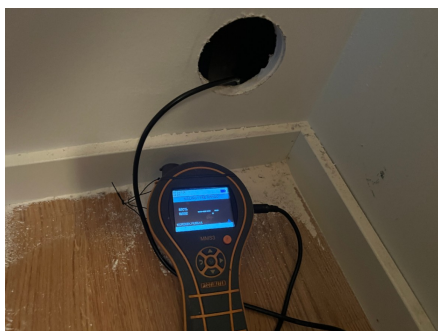
## TG 1 Tilliggende konstruksjoner våtrom

Hulltaking er foretatt uten å påvise unormale forhold. Hulltaking er foretatt ved/i Nede på vegg i tilstøtende bod mot dusjsone.. Fuktkvotemåling (vekt%) i konstruksjonen ble målt til 6.

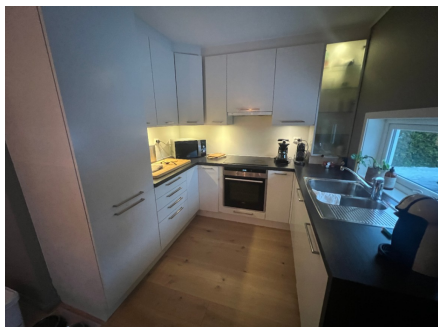
## TG 2 Overflater og innredning

Det er knekt glass på induksjonstopp. Det er hakk i endekant på benkeplate ved oppvaskmaskin.

- Induksjonstopp må påregnes å skiftes ut.
- Hakk i benkeplate utbedres i henhold til egne preferanser.
