Tilstandsrapport

📍 Sannergata 38B , 0557 OSLO

Oppdragsnr.: 18818-2328

Leilighet - Byggeår: 1904

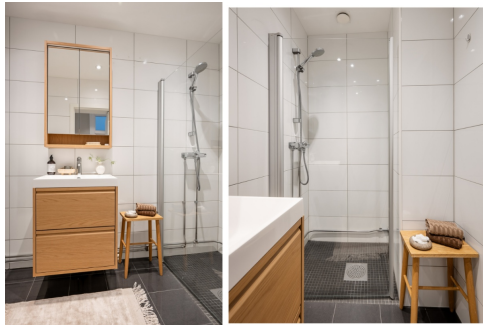
Det ble registrert enkelte dype og utette fuger med misfarging.

Lokal utskifting av fuger må påregnes.

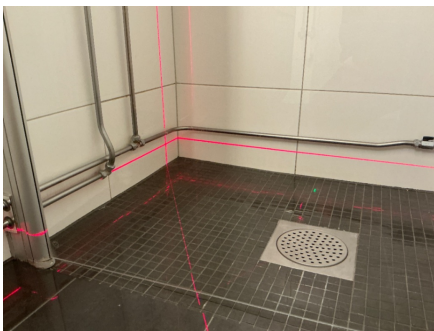
Gulvflatene består av fliser. Det er målt ca. 35 mm høydeforskjell på gulv fra dørterskel til topp slukrist.

Baderomsgulv med svak fall mot sluk utenfor dusj. Lokal fall i dusj med nedsenk er tilfredsstillende. Baderomsgulvet er hevet i forhold til resten av boligen. Det ble registrert enkelte dype og utette fuger med misfarging.

Fall på baderomsgulv er kontrollert med krysslaser.

For å få tilstandsgrad 0 eller 1 må baderomsgulvet utbedres. Lokal utskifting av fuger må påregnes.

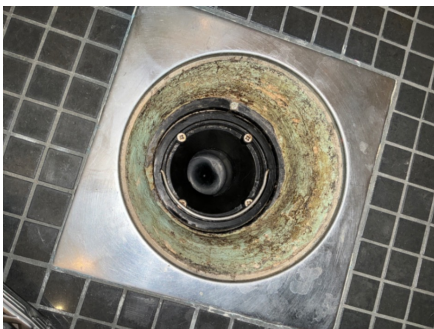
- Mer enn halvparten av forventet brukstid er passert på slukløsningen.

Eldre sluk med synlig smøremembran.

Kontroll av sluk.

- Sluket må sjekkes og rengjøres jevnlig.
- Eldre sluk av plast er ofte utsatt for lekkasjer og særlig i overganger. Eventuelle lekkasjer kan medføre fuktskader på tilliggende konstruksjoner.

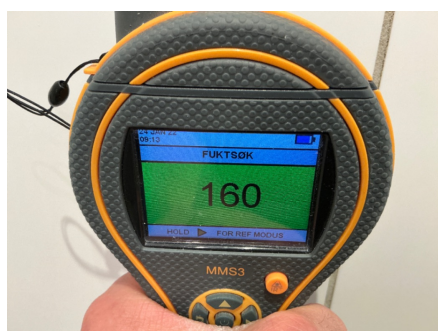
Hulltaking (73 mm.) er foretatt fra soverom. Veggen er isolert noe som begrenser innsyn. Det er utført målinger, visuelt sett etter misfarging og lukket etter mugglukket. Det er avdekket misfarging, men ingen unormale verdier ble påvist på befaringdagen. Målingene gir kun et øyeblikksbilde av forholdene og kan endre seg med årstider, fukt- og temperaturforhold. Dokumentasjon på utførelse ble ikke fremvist.

Det ble foretatt stikkprøvekontroll med Protimeter MMS3. Målingene viste ingen utslag utenfor normale verdier. Målingene gir kun en indikasjon og må ikke oppfattes som en garanti for baderommet.

Hulltakingen er ikke utført av undertegnede, men av tidligere takstmann i 2024 ved forrige salg. Det anbefales å etablere en større åpning for bedre innsyn og tilgang til konstruksjonen, samt å gjennomføre ytterligere undersøkelser eller en kontroll som innebærer større inngrep for å avdekke eventuelle skjulte forhold.

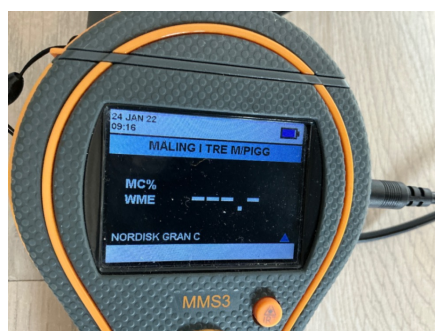
Måling i treverk. Målinger er foretatt uten å påvise unormale forhold.

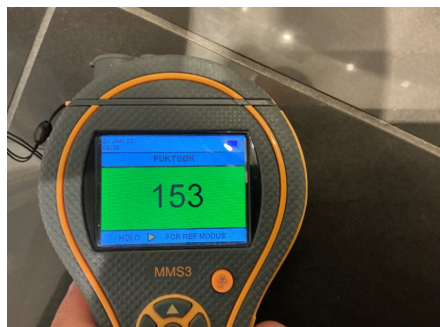
Ved bruk av fuktindikator ble det ikke påvist unormale verdier i utsatte soner på befaringdagen.

Rommet fungerer til tross for avviket, men det anbefales å montere elektrisk avtrekksvifte dersom dette er tillatt i borettslaget. Ytterligere undersøkelser bør gjennomføres.

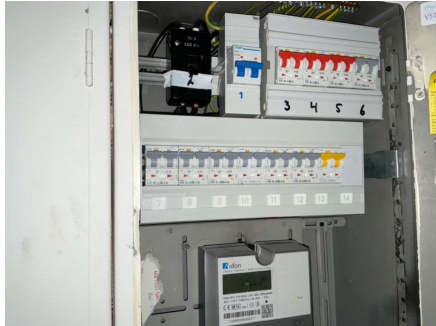
Automatsikringer i sikringsskap plassert i gang/fellesareal.
