Tilstandsrapport

📍 Sandvedbøen 111 A, 4318 SANDNES

Befaringsdato: 11.04.2025

Vår ref: 20252719

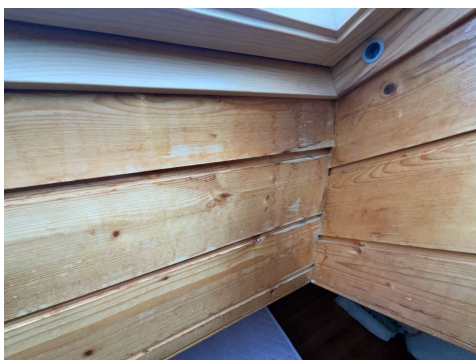
Merker etter tidligere fukt i karmen til enkelte takvinduer. Dette skyldes i hovedsak inndrev av vann når vinduene har stått åpne, samt kondens i karmen.

Merker etter tidligere fukt i karm til takvindu.

Det er ikke behov for umiddelbare tiltak. Det er viktig å følge med når takvinduer står åpne, da det lett kan drive inn vann ved nedbør.

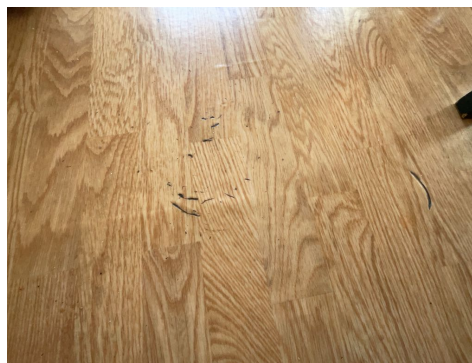
Det er påvist noe småskader i belegg på gulv enkelte steder.

Enkelte småskader i belegg på gulv i kjøkken.

Det er ikke behov for umiddelbare tiltak, men for å oppnå TG1 må belegg med småskader skiftes.

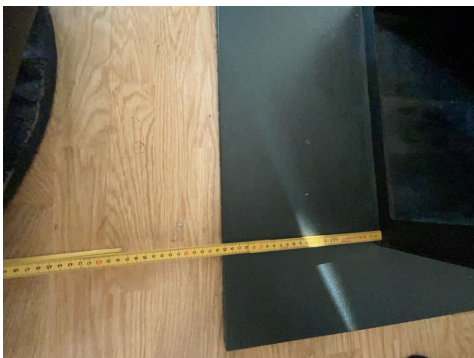
Plate under ovn er for kort. Det skal være ikke brennbart underlag minst 300mm ut fra ildstedets åpning, i hele åpningens bredde.

Plate under ovn bør flyttes eller skiftes slik at krav i forskrifter ivaretas.

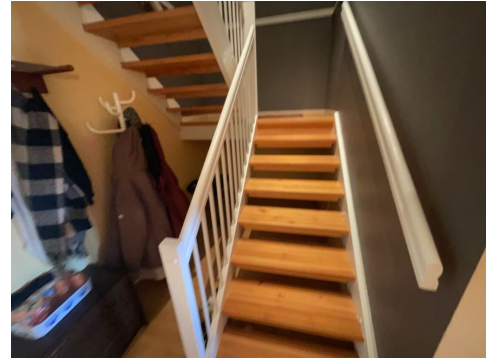
Innvendig trapp.

Det er ikke behov for umiddelbare tiltak.

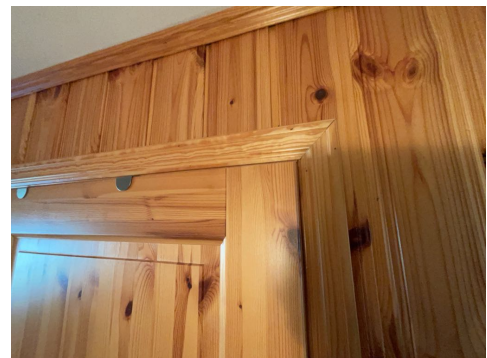
Enkelte innvendige dører tar i karmen.

Dører som tar i karmen bør justeres slik at disse lett kan åpnes og lukkes uten å ta i karm eller terskel.

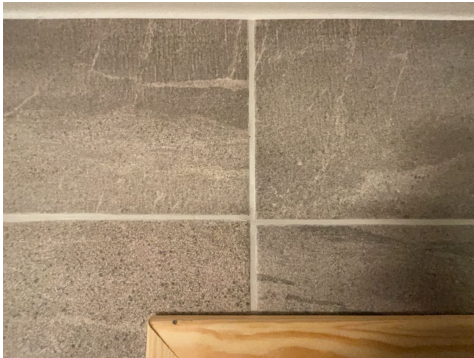
Enkelte skjeve overganger mellom fliser.

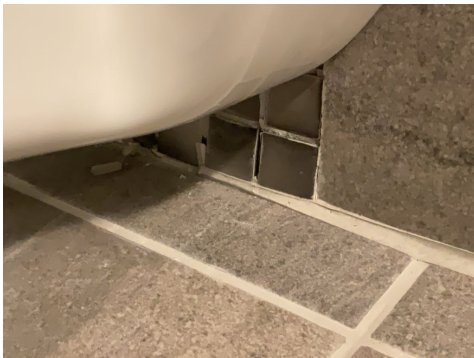
Løse mosaikkfliser under toalett.

Fliser i nedre ende av toalettkasse bør tas løst og utføres på ny.

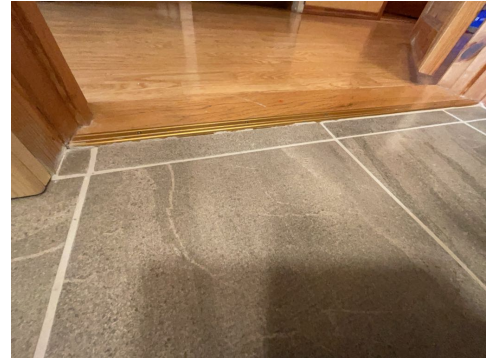
Det er ikke etablert membranoppbrett mot dørterskel.

Det bør etableres fuktsikker membranoppbrett ved dørterskel slik at krav om minst 25mm høydeforskjell ivaretas.

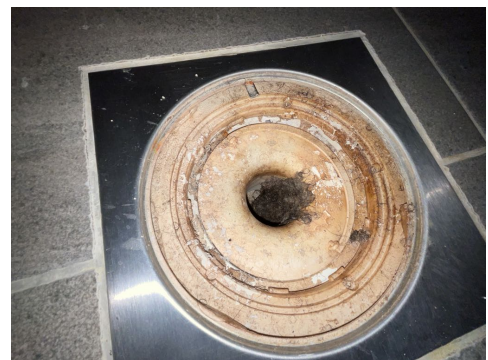
Plastsluk i gulv, uten synlig membran.

- Det må gjøres nærmere undersøkelser.

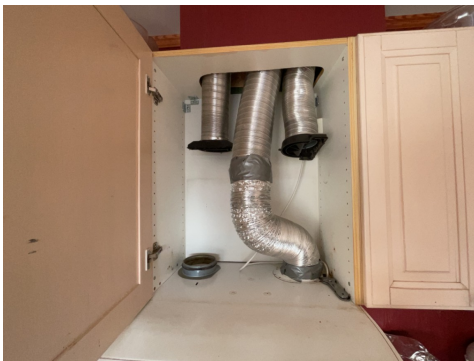
Ventilasjonsrør er ikke tilkoplek kjøkkenventilator da denne tilsynelatende er skiftet til en som ikke er beregnet brukt mot mekanisk avtrekk.

Det anbefales ombygging av ventilasjon slik at avtrekksrør fra bad igjen blir tilkoplek avtrekk.

Kostnadsestimat: 10 000 - 50 000

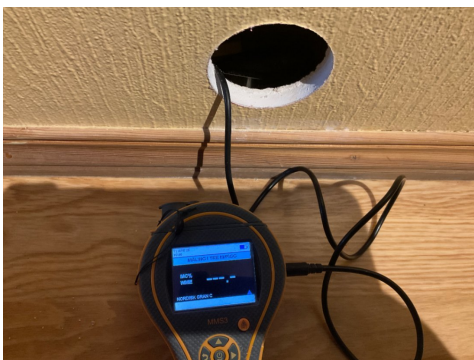
Hulltaking er foretatt i vegg fra tilstøtende gang, uten å påvise unormale forhold i veggen.

Hulltaking er foretatt i vegg fra tilstøtende gang.

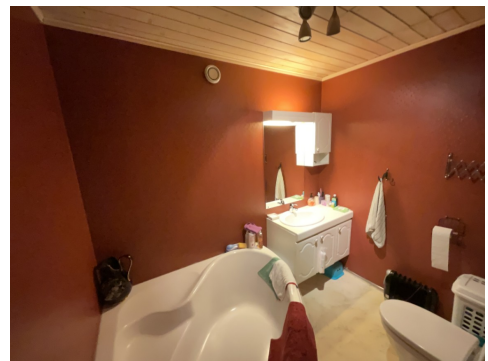
Bad fra byggeåret.

- Våtrommet må totalrenoveres. Alle forhold med tettesjikt, våtzone, sluk m.m. må dokumenteres.

Kostnadsestimat: 100 000 - 300 000

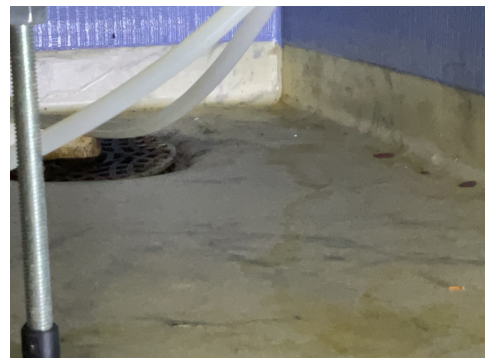
Sluk under badekar, begrenset besiktiget grunnet vanskelig tilkomst.

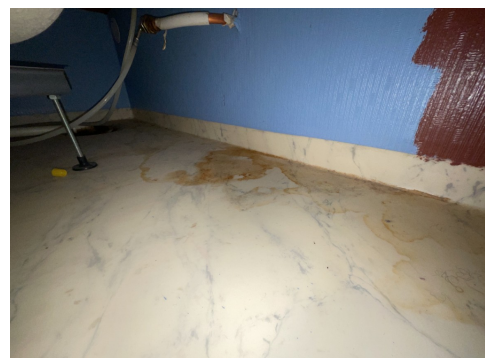
Merker på gulv viser tidligere vannansamling grunnet motfall på gulv.

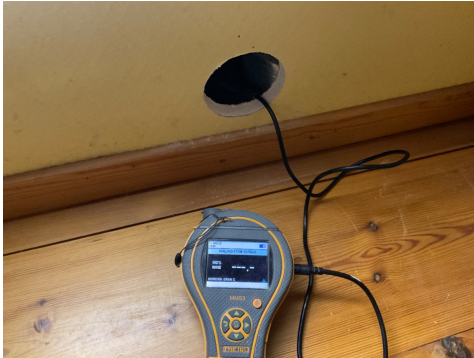
Hulltaking er foretatt i vegg fra tilstøtende loftstue, uten å påvise unormale forhold i veggen.

Hulltaking er foretatt i vegg fra tilstøtende loftstue.

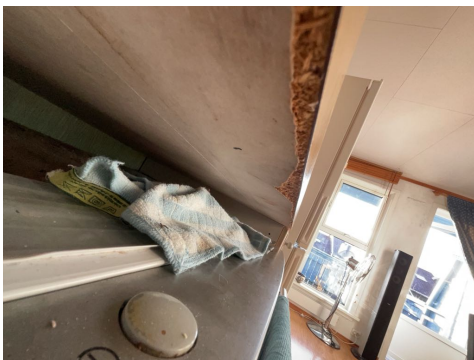
Det er ikke montert dampbeskyttelse i underkant av benkeplate over oppvaskmaskin.

Det bør monteres dampbeskyttelse i underkant av benkeplate over oppvaskmaskin.

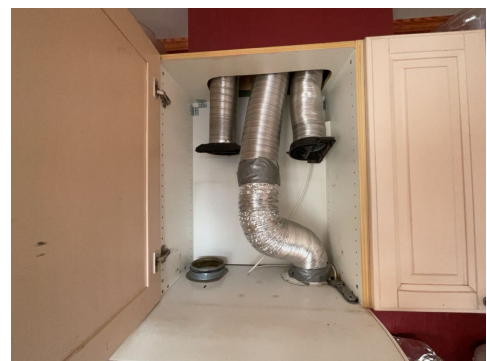
Bilde fra kjøkkenventilator.

Ventilasjonsløsningen må forbedres.

Kostnadsestimat: Under 10 000

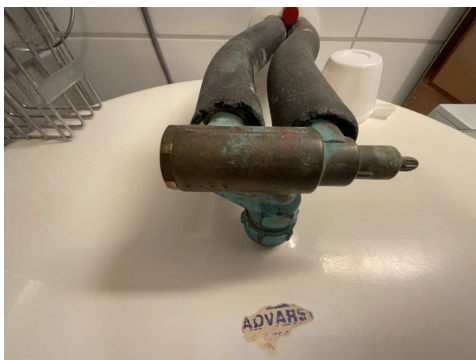
Det er påvist irr på blandeventil i topp av bereder. Dette tyder på tidligere lekkasje eller kondens ifm. blandeventilen.

Irr på blandeventil i topp av bereder.

- Det er ikke behov for utbedringstiltak siden tanken fungerer i dag, men ut ifra alder kan skader plutselig oppstå på eldre tanker.
