# Tilstandsrapport

Enebolig

Haugateigen 14 , 5700 VOSS

Befaringsdato: 06.03.2026

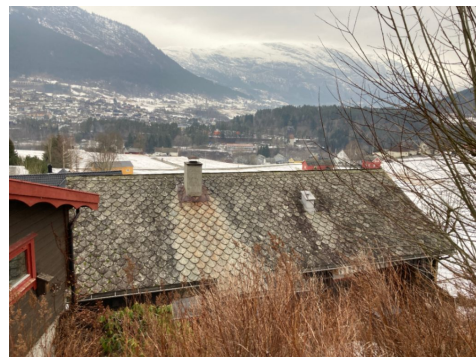
- Tidspunkt for utskiftning av undertak nærmer seg.
- Når taktekking og undertak begynner å bli gamle, øker risikoen for lekkasjer, noe som kan føre til omfattende og kostbare reparasjoner av underliggende konstruksjoner dersom en ikke foretar tiltak på konstruksjonene før dette oppstår.
- Tidspunkt for utskiftning av taktekking nærmer seg.

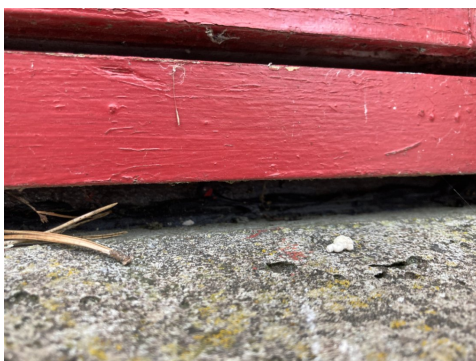
- Det er påvist avvik rundt innsettsingsdetaljer.
- Det er påvist noen glassruter som er punktert eller sprukne.
- Det er avvik:

- Vinduer med punkterte/sprukne glass må påregnes skiftes ut, enten hele vinduet eller kun selve glassene.
- Det bør gjøres tiltak for å lukke avviket.

Alder og observasjoner som er gjort tilseier at vindu som ikkje er skifta står for utskifting over tid.

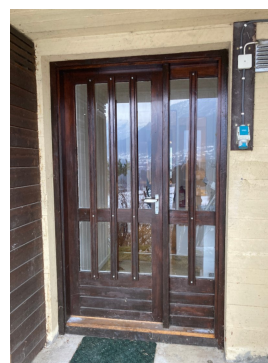
Dør i underetasje

- Dører må justeres.

Vurdere utskifting av dører

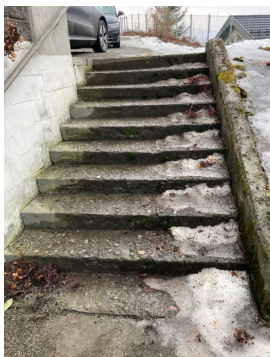
- Betongtrapp har mindre sprekker/skader

- Påviste skader må utbedres.

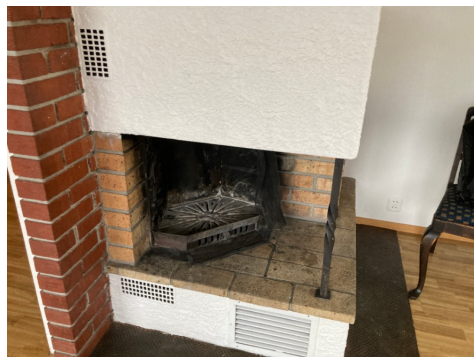
Åpen peis i stue

- Tidspunkt for piperehabilitering nærmer seg.

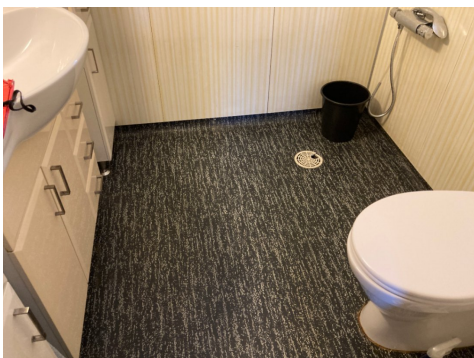
Baderommet er av eldre dato og av den grunn med en konstruksjon/oppbygging som er mangelfull i følge dagens krav og metoder for utførelse.

- Manglende oppgradering av våtrommet medfører høy risiko for at konstruksjonene ikke vil tåle vanlig bruk av vann eller lekkasjer. Dette kan føre til fuktskader på tilstøtende konstruksjoner.

Våtrommet må oppgraderes for å tåle normal bruk etter dagens krav. Bad bygget etter forskrifter fra før 1997 vurderes til TG 3, som en automatisk konsekvens av alder på våtrommet. Badet har fungert for dagens eier ved normalt bruk  
Gjenværende brukstid er usikker grunnet alder og byggemåte.

Kostnadsestimat: 200 000 - 500 000

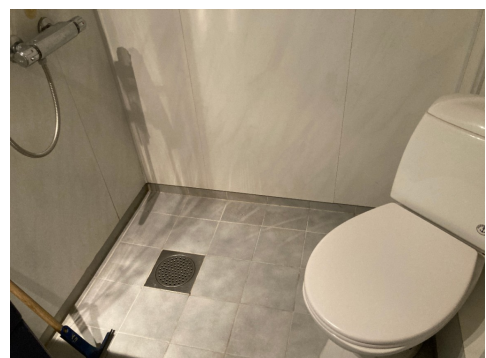
Baderommet er av eldre dato og av den grunn med en konstruksjon/oppbygging som er mangelfull i følge dagens krav og metoder for utførelse.

- Manglende oppgradering av våtrommet medfører høy risiko for at konstruksjonene ikke vil tåle vanlig bruk av vann eller lekkasjer. Dette kan føre til fuktskader på tilstøtende konstruksjoner.

Våtrommet må oppgraderes for å tåle normal bruk etter dagens krav. Bad bygget etter forskrifter fra før 1997 vurderes til TG 3, som en automatisk konsekvens av alder på våtrommet. Badet har fungert for dagens eier  
Gjenværende brukstid er usikker grunnet alder og byggemåte.

Kostnadsestimat: 200 000 - 500 000

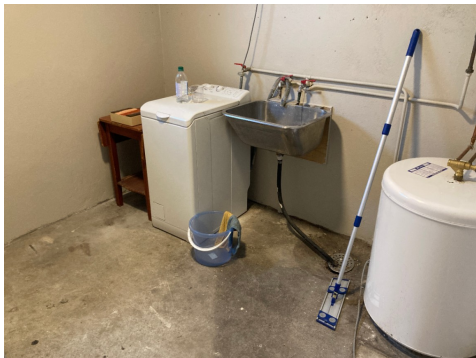
Vaskerommet er av eldre dato og av den grunn med en konstruksjon/oppbygging som er mangelfull i følge dagens krav og metoder for utførelse.

- Manglende oppgradering av våtrommet medfører høy risiko for at konstruksjonene ikke vil tåle vanlig bruk av vann eller lekkasjer. Dette kan føre til fuktskader på tilstøtende konstruksjoner.

Våtrommet må oppgraderes for å tåle normal bruk etter dagens krav. Vaskerom bygget etter forskrifter fra før 1997 vurderes til TG 3, som en automatisk konsekvens av alder på våtrommet. Vaskerommet har fungert for dagens eier ved normalt bruk  
Gjenværende brukstid er usikker grunnet alder og byggemåte.

Kostnadsestimat: 200 000 - 500 000

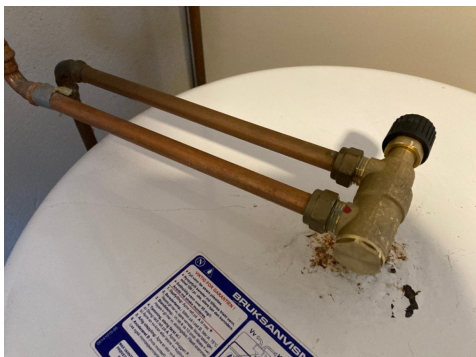
Rustskader på topp av varmtvannsbereder

- Det er ikke behov for utbedringstiltak siden tanken fungerer i dag, men ut ifra alder kan skader plutselig oppstå på eldre tanker.

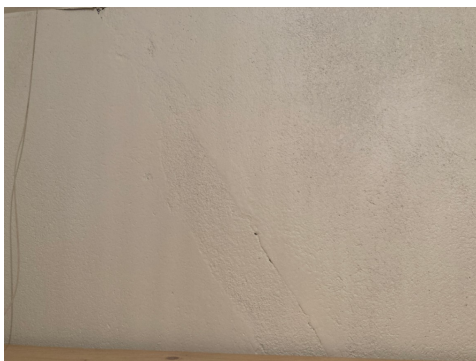
Murpuss er meisla bort og sprekk er limt/pussa - utført som egeninnsats
