Sentrumsnær enebolig |  
Garasje | Hage | Nydelig  
utsikt og gode solforhold!

# Tilstandsrapport

- Enebolig
- Haugateigen 14 , 5700 VOSS
- VOSS kommune
- gnr. 191, bnr. 91

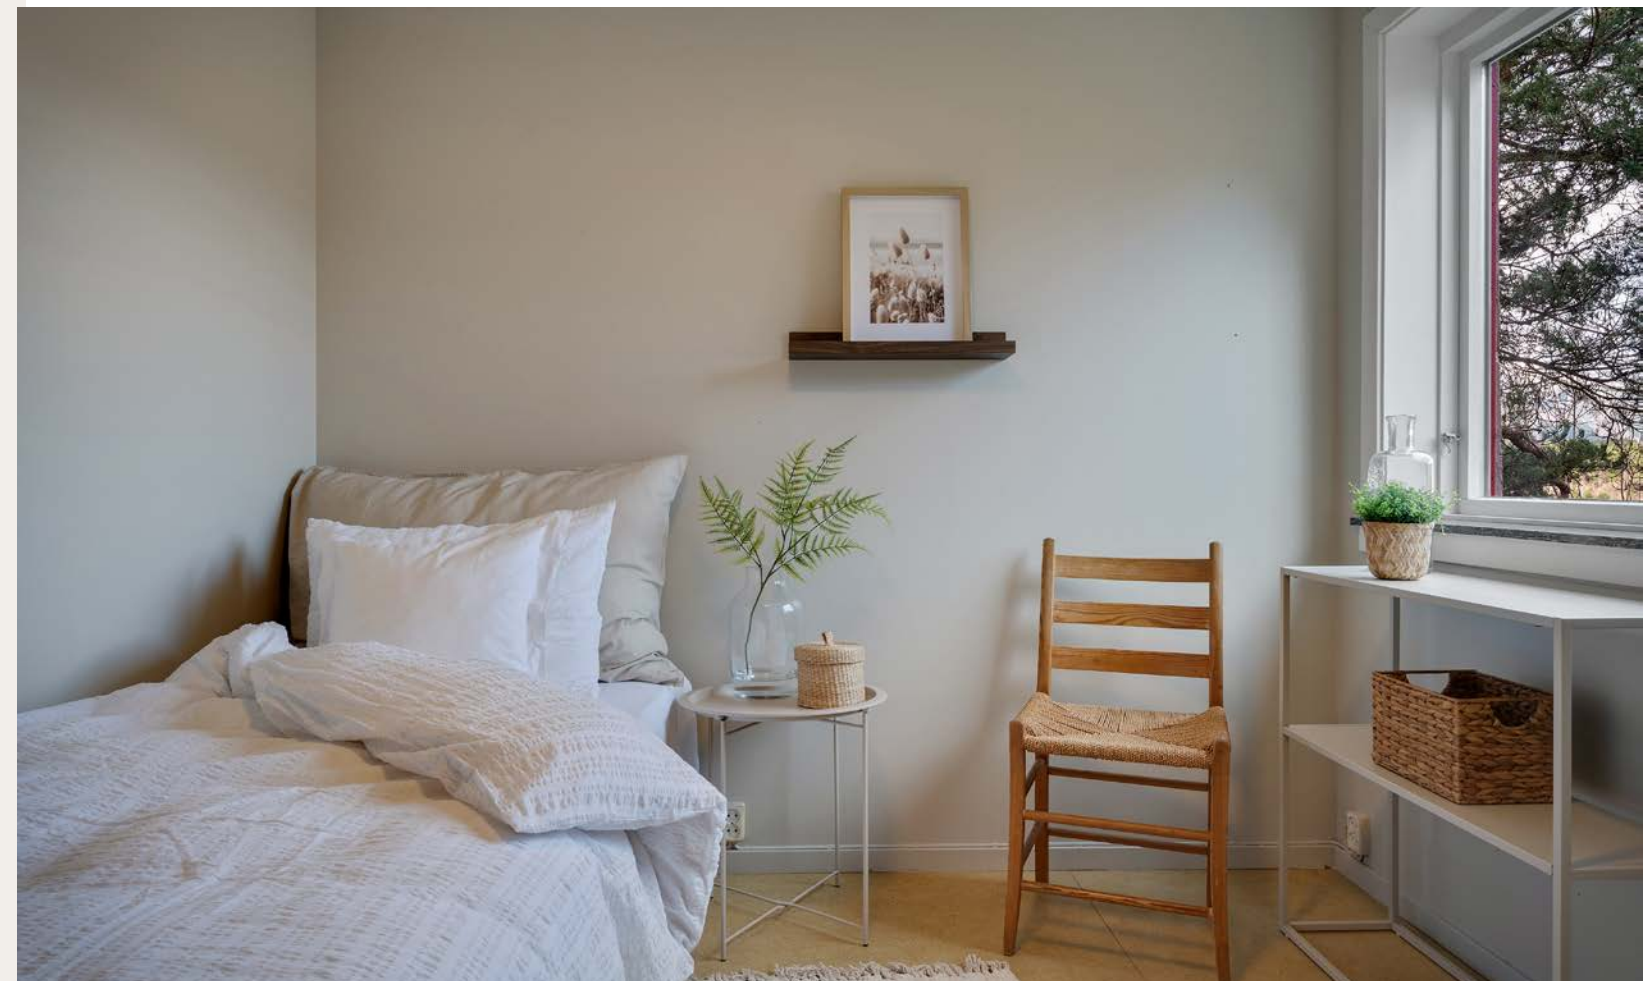
Soverom 4

Rommet benyttes i dag som soverom.  
Rommet er på opprinnelige byggetegninger  
garasje. Se punkt ferdigattest/brukstillatelse  
for nærmere beskrivelse av konsekvens og  
risiko.

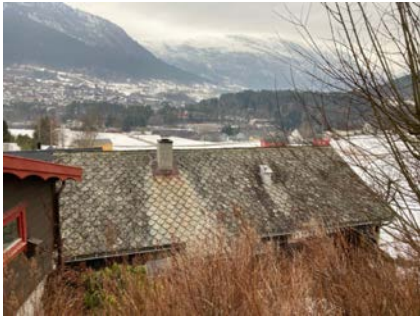
Siden taket (takkonstruksjon, taktekking og skorstein) kun er observert fra bakkenivå, er vurderingen begrenset av dette. Det er ikke sikkerhetsmessig forsvarlig å bevege seg ut på taket eller observere fra stige. Selv om det ikke er avdekket skader under befaringen, betyr ikke dette at det ikke foreligger skader som en besiktigelse på taket kan avdekke. Vær oppmerksom på denne risikoen. En undersøkelse av taket kan utføres av en fagperson under tilstrekkelige sikkerhetsforhold.

- Tidspunkt for utskiftning av undertak nærmer seg.
- Når taktekking og undertak begynner å bli gamle, øker risikoen for lekkasjer, noe som kan føre til omfattende og kostbare reparasjoner av underliggende konstruksjoner dersom en ikke foretar tiltak på konstruksjonene før dette oppstår.
- Tidspunkt for utskiftning av taktekking nærmer seg.

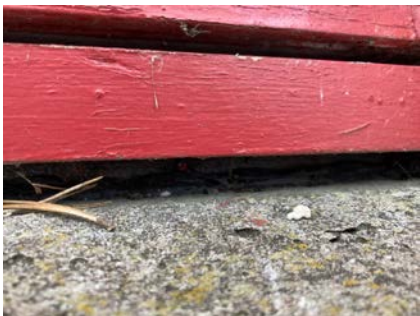
- Det er påvist avvik rundt innsettsingsdetaljer.
- Det er påvist noen glassruter som er punktert eller sprukne.
- Det er avvik:

Alder og observasjoner som er gjort tilseier at vindu som ikkje er skifta står for utskifting over tid.

- Vinduer med punkterte/sprukne glass må påregnes skiftes ut, enten hele vinduet eller kun selve glassene.
- Det bør gjøres tiltak for å lukke avviket.

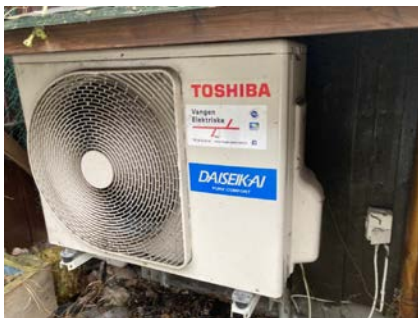
- Det er ikke behov for utbedringstiltak siden VVS-installasjonen(e) fungerer i dag, men ut ifra alder kan skader plutselig oppstå på eldre VVS-installasjoner.

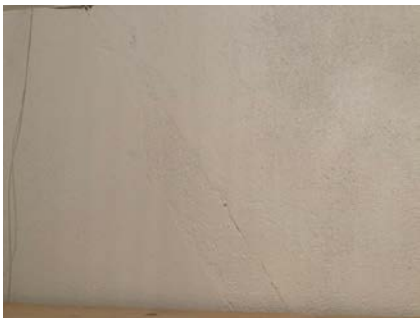
Bygningen har betonggrunnmur. Det er stripefundamenter av betong under grunnmur.

Opplyst at det er "dobbel" grunnmur på nedside, det er støpt ein ca 2 meter høy mur under bakken før planering

Murpuss er meisla bort og sprekk er limt/pussa - utført som egeninnsats
