Tilstandsrapport

📍 Haugvegen 9, 2090 HURDAL

Rapportdato: 23.08.2024

FRITIDSBOLIG

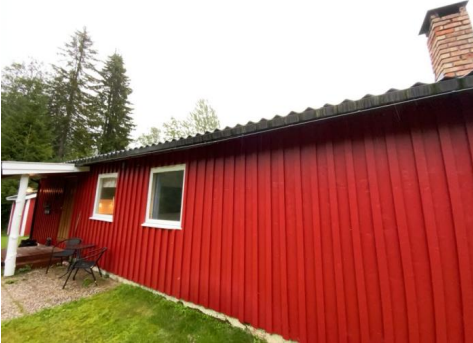
Takrenne i front av boligen har synlig svank og renner over ved nedbør. Kroker og renner bør rettes opp.

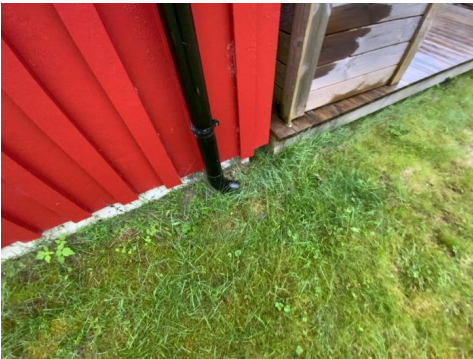
- Det er ikke tilfredsstillende bortledning av vann fra taknedløp ved grunnmur.
- Mer enn halvparten av forventet brukstid er passert på renner/nedløp/beslag.
- Det er avvik:

Nedløp bør føres ned i grunn og bort fra boligen.

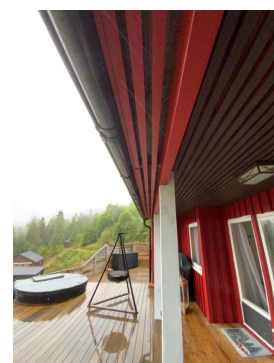
Synlige luftespalter i gesimskasse.

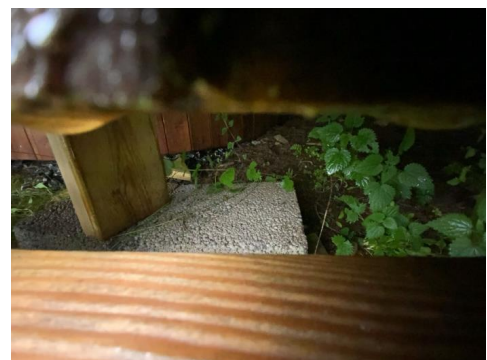
Terrassen er bygget på lecablokker lagt direkte mot grunn med synlige avvik. Terrassen fremstår som stabil, men kommende forsterkninger av fundamenter er påregnelig på sikt. Noe skjevheter på konstruksjonen ble registrert.

Kontroll av fundament. Utbedringer kan ikke utelukkes på sikt.

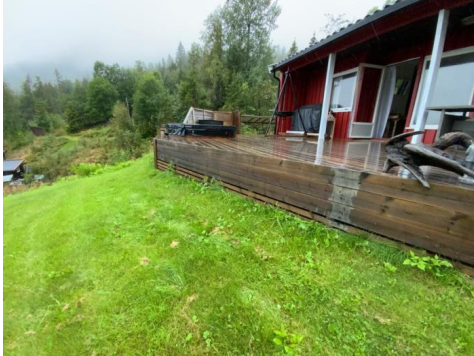
Manglende rekkverk er normalt TG 3, men grunnet begrenset fallhøyde og årsak til at rekkverk ikke er monter med tanke på utsikt er det vurdert til TG 2. Oppsett av rekkverk er uansett anbefalt med tanke på tilfredsstillende sikring av fallhøyder.

Rekkverk bør opparbeides.

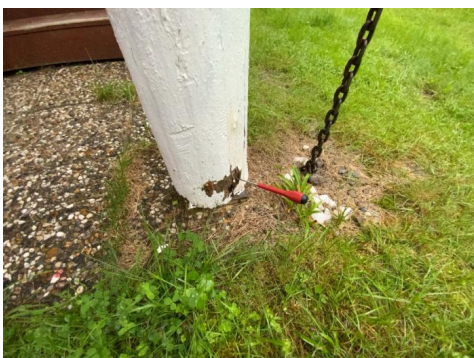
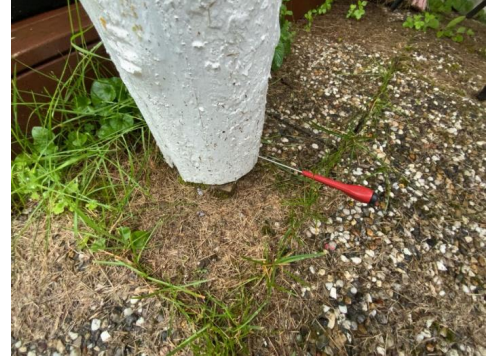
Noe råteskader på nedre del av utvendige bærestolper til overbygget inngangsparti.

Påviste råteskader, men stolper har fortsatt bærende funksjon.

Råteskader på nedre del av stolper.

Kommende utskiftinger av stolper bør utføres i nær fremtid. Pris må innhentes for faktiske kostnader.

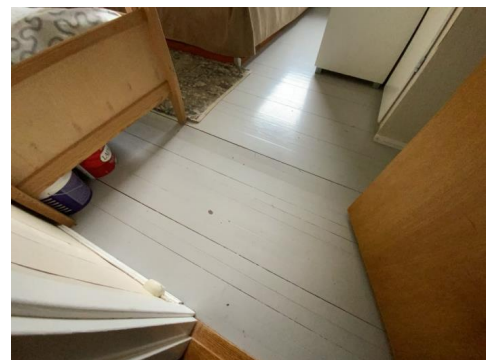
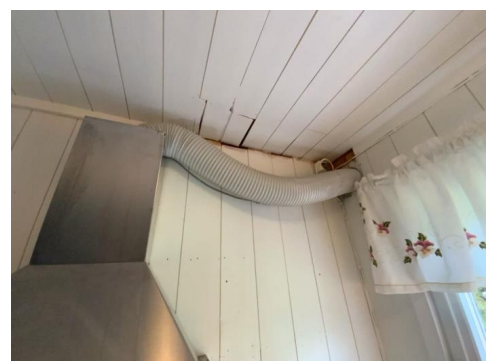
Himlinger: Panel på innvendige takoverflater. Overflater fremstår med tiltenkt funksjon dog stedvis synlige avvik der kommende lokale utbedringer på sikt ikke kan utelukkes. Stedvis manglende belisting.

Stedvis synlige avvik.

- Overflater må utbedres eller skiftes.

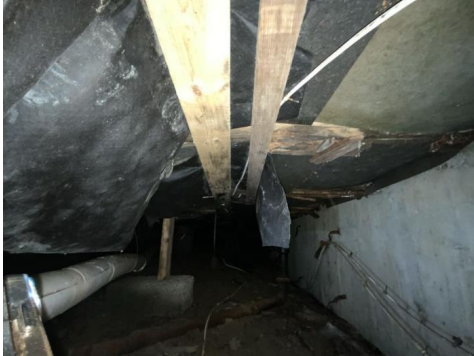
- Det er stedvis påvist fuktnivå som tilsier at konstruksjonen kan ha fuktskader.
- Det er i krypkjeller konstatert omfattende fukt-/råteskader.

Synlige råteskader på lekter og konstruksjon.

- Overvåk konstruksjonen jevnlig. Avviket kan medføre behov for tiltak, men bør observeres over tid.
- Ytterligere undersøkelser må foretas for å få kartlagt tilstanden og omfanget på eventuelle skader.

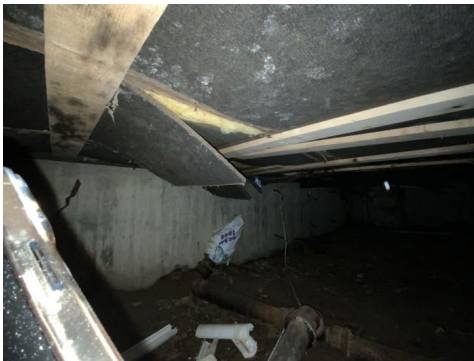
Undertak må utbedres.

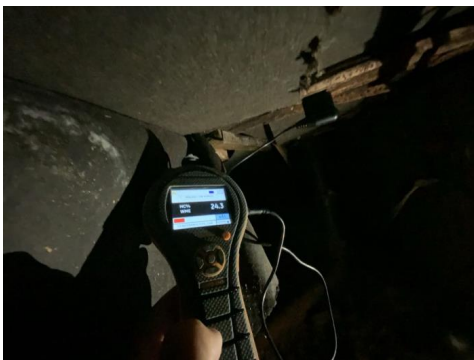
Kryp kjeller under trebjelkelag. Det ble foretatt fuktmålinger (vekt-%) i treverk (bjelker og på svill). Det ble målt høye fuktverdier i underplate og lekter på befaringsdagen der fuktprosent kan være at høy fukt i grunn med nærliggende konstruksjon til bakken. Fuktsperre mot grunn bør etableres samt utbedrende tiltak for drenering av grunn. Videre utredning bør utføres ved utbedret tiltak der underliggende avvik heller ikke kan utelukkes. Det gjøres oppmerksom på at kryprom erfaringsmessig har høy skadefrekvens selv om det ikke her var synlig tegn til skade, men undertegnede kan følgelig ikke garantere mot skjult skade. På generelt grunnlag er jevnlig kontroll og overvåking alltid å anbefale på kryprom.

Påvist høy fuktprosent ved målinger på befaringdagen.

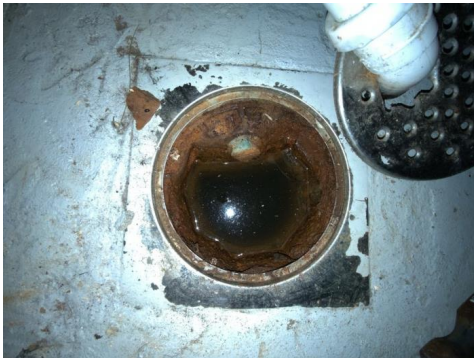
- Det er påvist at høydeforskjell fra topp slukrist til gulv/synlig topp membran ved dørterskel er mindre enn 25 mm.
- Det er påvist avvik i fallforhold til sluk i forhold til krav i forskrift på byggetidspunktet.

Soilsluk i naborom forøvrig. Sluk fra byggeår.

- Våtrommet fungerer med dette avviket.
- Det må etableres tilfredsstillende tettesjikt/membran på våtrommet.

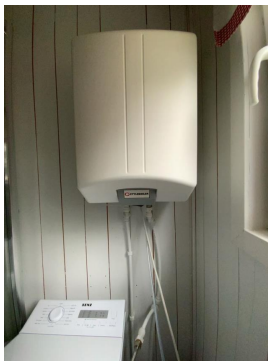
Besiktigelse av bereder.

Det bør etableres fast strømtilkobling med bryter på bereder grunnet branntilløp i stikkontakt kan oppstå. Bereder er for øvrig normalt fungerende.

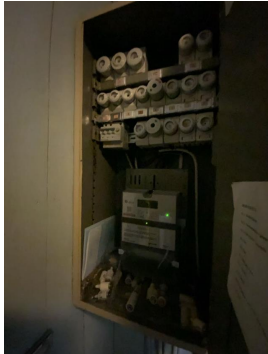
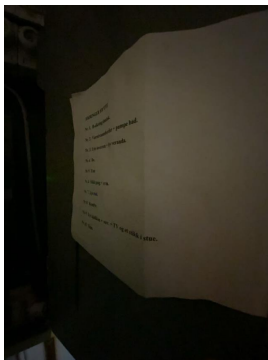
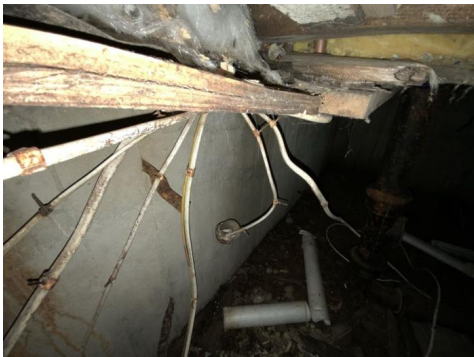
8. Er det tegn til at det har vært termiske skader (tegn på varmgang) på kabler, brytere, downlights, stikkontakter og elektrisk utstyr? Sjekke samtidig tilstanden på elektrisk tilkobling av varmtvannsbereder, jamfør eget punkt under varmtvannstank
Nei
9. Er der synlig defekter på kabler eller er disse ikke tilstrekkelig festet?
Ja

10. Er det tegn på at kabelinnføringer og hull i inntak og sikringsskap ikke er tette, så langt dette er mulig å sjekke uten å fjerne kapslinger?
Ja
11. Finnes det kursfortegnelse, og er den i samsvar med antall sikringer?
Ja
12. Foreta en helhetsvurdering av det elektriske anlegget, dets alder, allmenne tilstand og fare for liv og helse. Bør det elektriske anlegget ha en utvidet el-kontroll?
Ja Da det elektrisk anlegget er hovedsakelig over 20 år oppfordres det til å utføre en el-kontroll på boligen på generelt grunnlag for faktisk tilstand.
Ledninger i krypkjeller har synlige avvik og må kontrolleres. Brannfuging av ledningsføringer gjennom skap bør utføres.

Synlige løse kabler i krypkjeller.

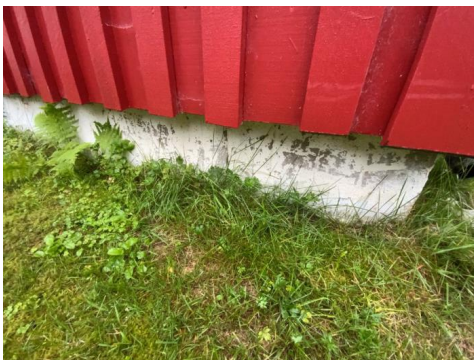
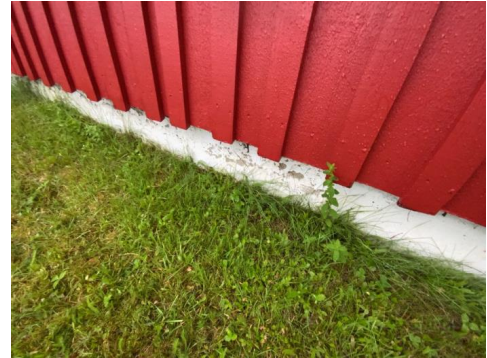
Det er registrert løs puss på muroverflater.

Overflatebehandling er påregnelig.
