Haugvegen 9, 2090 HURDAL

Tilstandsrapport

Befaringsdato: 22.08.2024

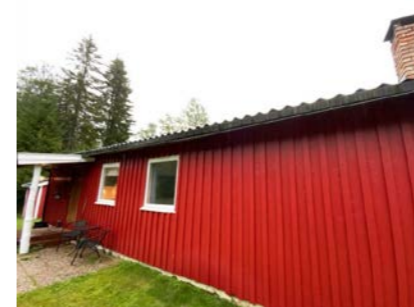
- Det er ikke tilfredsstillende bortledning av vann fra taknedløp ved grunnmur.
- Mer enn halvparten av forventet brukstid er passert på renner/nedløp/beslag.
- Det er avvik:

Takrenne i front av boligen har synlig svank og renner over ved nedbør. Kroker og renner bør rettes opp.

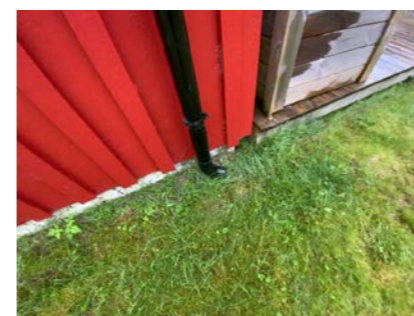
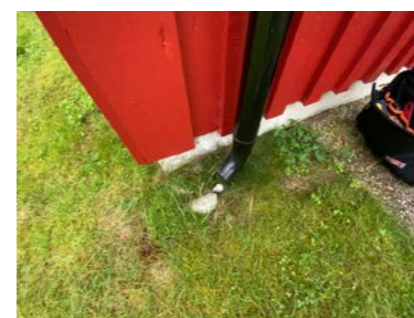
Nedløp bør føres ned i grunn og bort fra boligen.

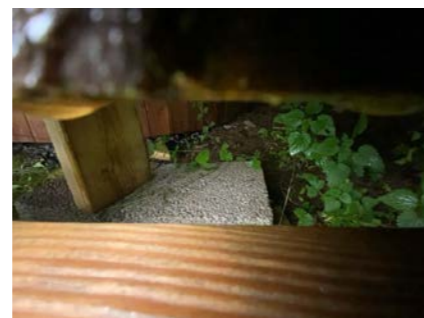
Terrassen er bygget på lecablokker lagt direkte mot grunn med synlige avvik. Terrassen fremstår som stabil, men kommende forsterkninger av fundamenter er påregnelig på sikt. Noe skjevheter på konstruksjonen ble registrert.

Kontroll av fundament. Utbedringer kan ikke utelukkes på sikt.

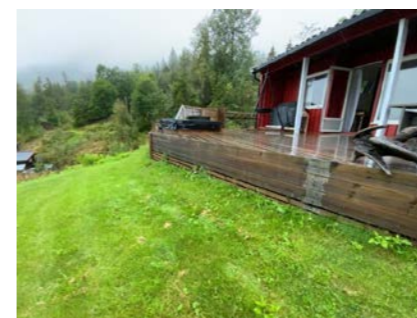
Manglende rekkeverk er normalt TG 3, men grunnet begrenset fallhøyde og årsak til at rekkeverk ikke er monter med tanke på utsikt er det vurdert til TG 2. Oppsett av rekkeverk er uansett anbefalt med tanke på tilfredsstillende sikring av fallhøyder.

Rekkeverk bør opparbeides.

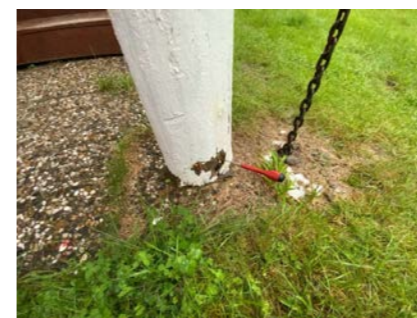
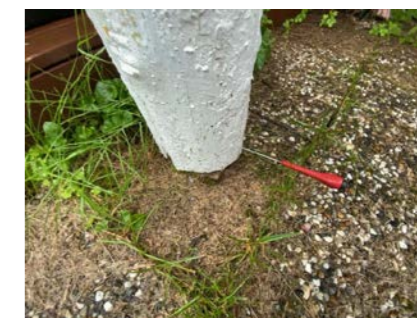
Noe råteskader på nedre del av utvendige bærestolper til overbygget inngangsparti.

Påviste råteskader, men stolper har fortsatt bærende funksjon.

Råteskader på nedre del av stolper.

Kommende utskiftinger av stolper bør utføres i nær fremtid. Pris må innhentes for faktiske kostnader.

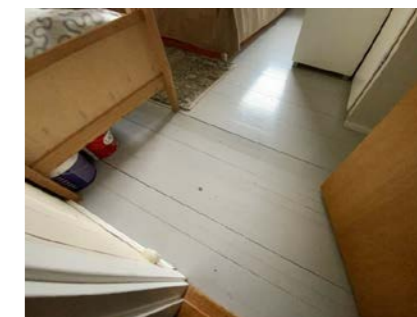
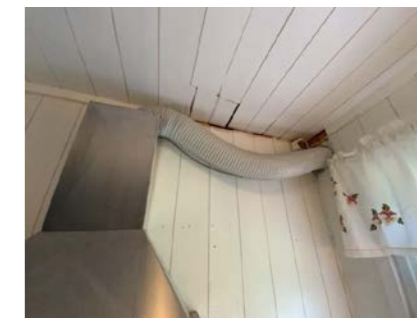
Himlinger: Panel på innvendige takoverflater. Overflater fremstår med tiltenkt funksjon dog stedvis synlige avvik der kommende lokale utbedringer på sikt ikke kan utelukkes. Stedvis manglende belisting.

Stedvis synlige avvik.

- Overflater må utbedres eller skiftes.

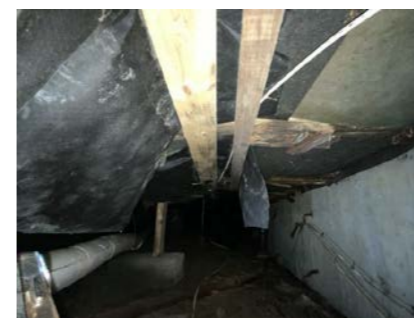
Kryp kjeller under trebjelkelag. Det ble foretatt fuktmålinger (vekt-%) i treverk (bjelker og på svill). Det ble målt høye fuktverdier i underplate og leker på befaringsdagen der fuktprosent kan være at høy fukt i grunn med nærliggende konstruksjon til bakken. Fuktsperre mot grunn bør etableres samt utbedrende tiltak for drenering av grunn. Videre utredning bør utføres ved utbedret tiltak der underliggende avvik heller ikke kan utelukkes. Det gjøres oppmerksom på at kryprom erfaringsmessig har høy skadefrekvens selv om det ikke her var synlig tegn til skade, men undertegnede kan følgelig ikke garantere mot skjult skade. På generelt grunnlag er jevnlig kontroll og overvåking alltid å anbefale på kryprom.

- Det er stedvis påvist fuktnivå som tilsier at konstruksjonen kan ha fuktskader.
- Det er i krypkjeller konstatert omfattende fukt-/råteskader.

Synlige råteskader på leker og konstruksjon.

- Overvåk konstruksjonen jevnlig. Avviket kan medføre behov for tiltak, men bør observeres over tid.
- Ytterligere undersøkelser må foretas for å få kartlagt tilstanden og omfanget på eventuelle skader.

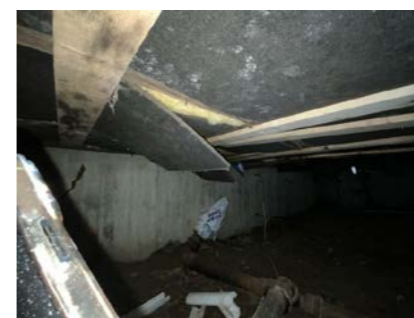
Undertak må utbedres.

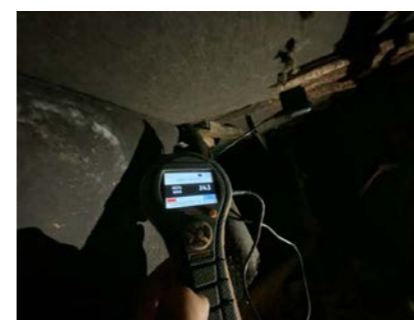
Påvist høy fuktprosent ved målinger på befaringsdagen.

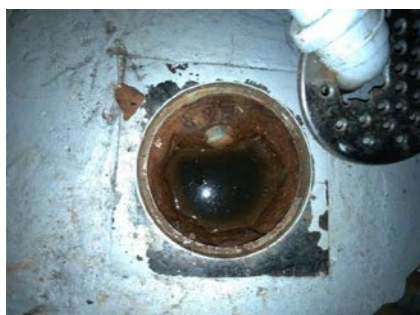
Soilsluk i naborom forøvrig. Sluk fra byggeår.

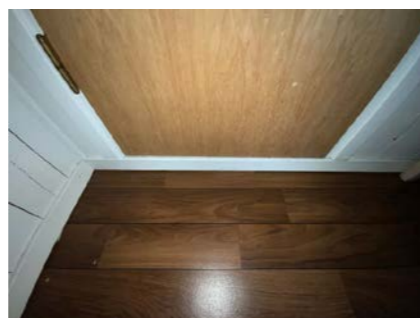
Luftespalte på dørbled bør opparbeides.

- Det bør etableres tilfredsstillende tilluft til våtrom f.eks. luftespalte ved dør e.l.

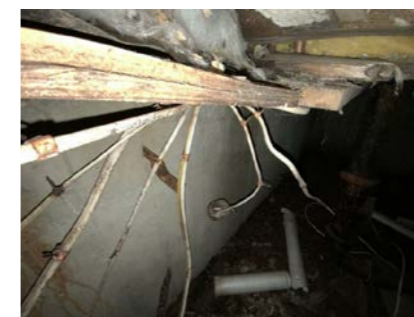
Synlige løse kabler i krypkjeller.

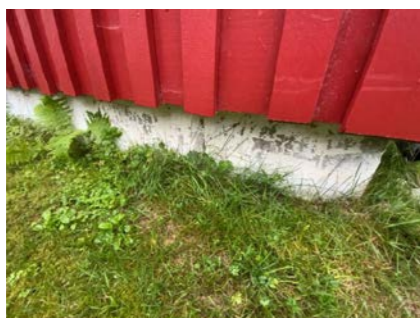
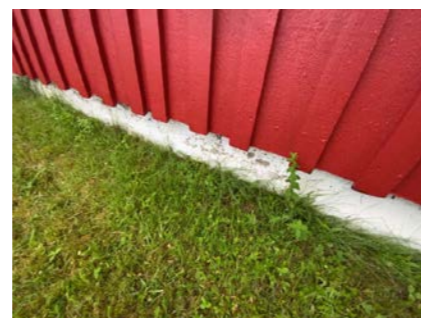
Det er registrert løs puss på muroverflater.

Overflatebehandling er påregnelig.
