Tilstandsrapport

Tomannsbolig

Hølbekken 57, 5262 ARNATVEIT

Befaringsdato: 25.09.2024

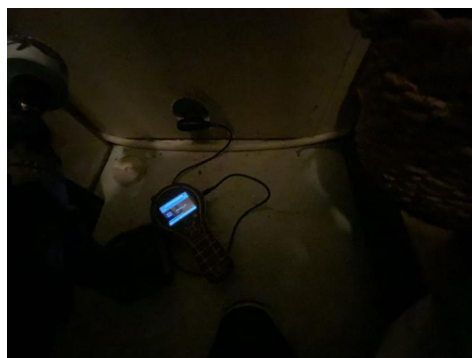
Bod, gang og vaskerom ligger delvis under terreng.

Det er boret hull i yttervegg i bod. Det ble ikke registrert unormale fuktverdier.

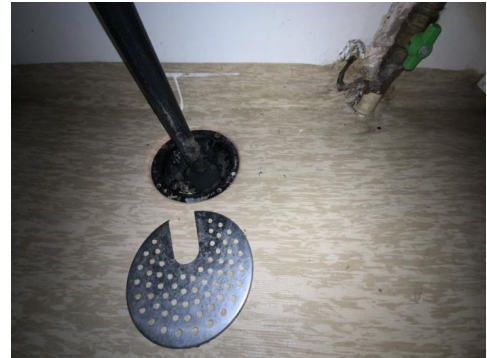
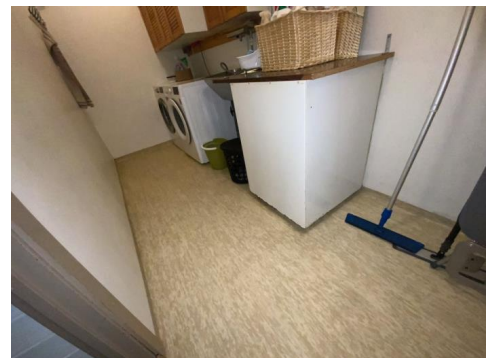
TG 3 Generell

Vaskerommet er innredet med møbler, stålkum, varmtvannsbereider og opplegg for vaskemaskin.

- Våtrommet må oppgraderes for å tåle normal bruk etter dagens krav.

Vaskerom er fra byggeår.

Vaskerommet fungerer, men har eldre innredninger og overflater. Det er ikke behov for umiddelbare tiltak, men rommet må pusses opp for å tilfredsstille dagens krav til våtrom.

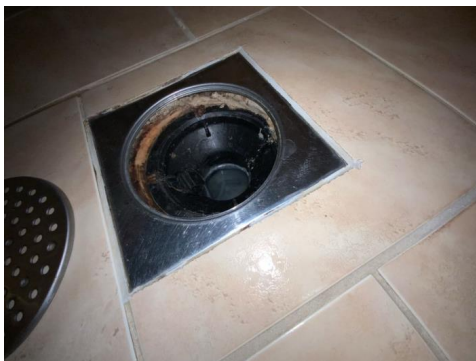
TG 2 Sluk, membran og tettesjikt

Det er ikke behov for umiddelbare tiltak. Tid for oppussing av bad nærmer seg.
