# Tilstandsrapport

📍 Trudvangveien 5 B, 0364 OSLO

# gnr. 215, bnr. 174, snr. 7

Befaringsdato: 03.03.2025

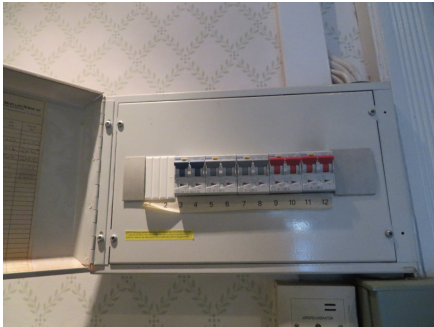
Sikringskap.

Avvik som utløser TG-2: Det er ikke fremvist samsvarserklæringer for utførte el-arbeider.

Konsekvens: Hvis en tilstandsvurdering avdekker avvik, må det gjøres oppgradering/utbedring.
