# Tilstandsrapport

📍 Alkeveien 15 C, 4049 HAFRSFJORD

# gnr. 41, bnr. 603

Oppdragsnr.: 12301-3542

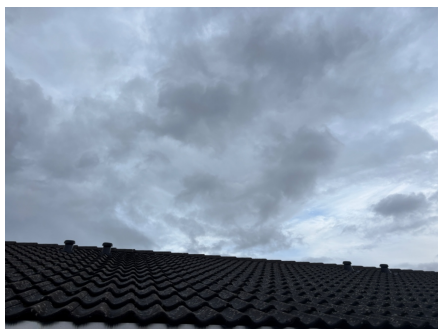
Taktekkingen er av betongtakstein. Taket er besiktiget fra bakkenivå og veranda.

Det opplyses i forrige tilstandsrapport at tekkingen er fra 2004. Det er ukjent om også undertak ble byttet på dette tidspunktet.

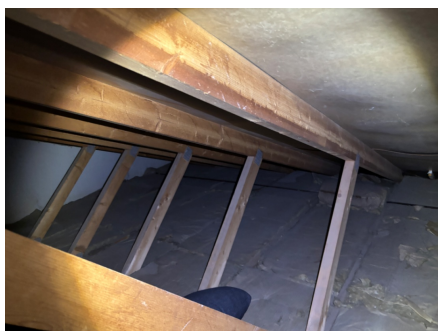
- Det er påvist fuktskjolder/skader i takkonstruksjonen.

Noen skjolder i sutaket. Det var ingen målbar fukt på befaringen.

Videre bør det gjennomføres jevnlig kontroll av takkonstruksjonen, med særlig fokus på ventilering og eventuelle tegn til kondens, spesielt i den kalde årstiden.

Dersom tiltak ikke iverksettes, øker risikoen for fuktskader og råte i konstruksjonen, noe som kan medføre kostbare reparasjoner over tid.

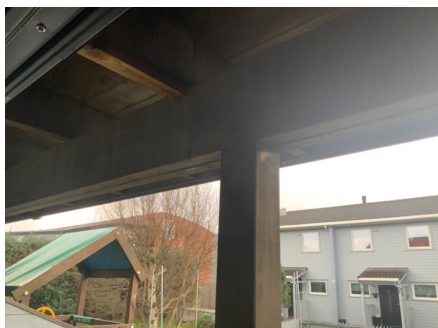
- Det er avvik:

Det bør økes innfestning mellom bjelker og søyler for å sikre konstruksjonens stabilitet og redusere risiko for bevegelser eller svikt i platting og veranda. Manglende eller utilstrekkelig innfestning kan føre til svekket bæreevne og økt fare for skader.

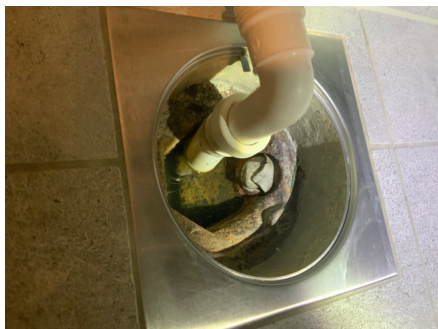
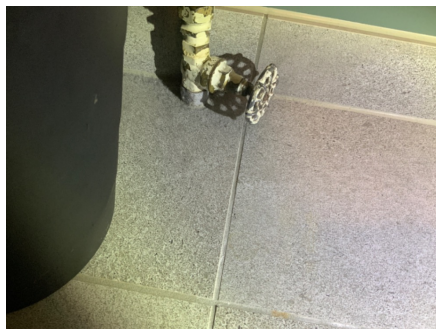
Manglende fagmessig utførelse og dokumentasjon medfører økt risiko for lekkasjer og fuktskader i konstruksjonen, noe som kan føre til kostbare utbedringer på sikt.

Det anbefales å vurdere utskifting av sluk og etablering av nytt, forskriftsmessig tettesjikt for å redusere risikoen.

Det skal dokumenteres at membran har en fagmessig utførelse. Dette dokumenteres med signerte kontrollerklæring/samsvarserklæring eller sjekklister, samt med bilder som viser detaljer som gjennomføringer mot sluk og rør. Manglende dokumentasjon eller arbeid utført av ufaglærte vil kunne ha betydning f.eks i forbindelse med forsikringssaker/erstatning.
