# Tilstandsrapport

Enebolig

Rognerudvegen 18, 2834 RAUFOSS

Befaringsdato: 03.12.2025

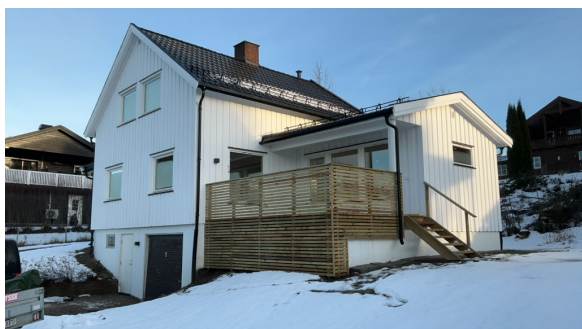
Taktekking har oppnådd mer enn halvparten av forventet brukstid. Tilstandsgrad er satt ut fra synlige forhold og generelle opplysninger om alder. Alder er et symptom på svikt i seg selv, og i tilstandsgraden er det også tatt hensyn til generell levetid på sløyfer og lekter, vindskier osv. Det ble registrert litt fukt, samt fuktmerker i konstruksjon rundt pipe på kaldtloft. Beslag blir sjekket og reparert. Opplyst av eier.

Det er ikke behov for straktiltak, men ut ifra alder kan skader oppstå på eldre taktekking. Oppgraderinger bør etter hvert påregnes.

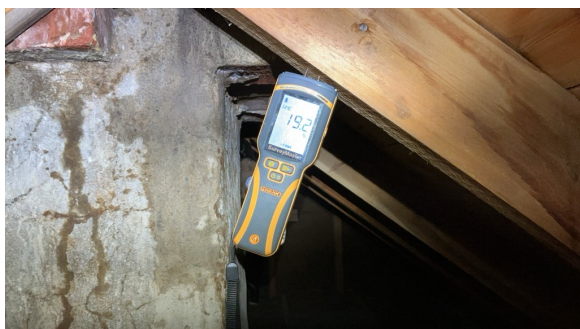
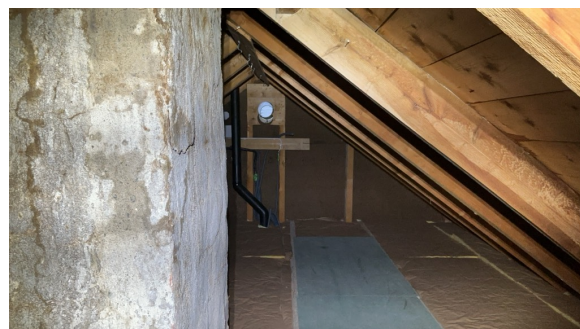
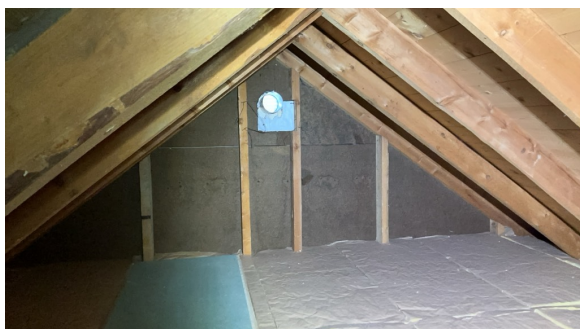
- Det er påvist fuktskjolder/skader i takkonstruksjonen.
- Det er avvik:

Det er registrert fuktmerker rundt gjennomføringer, dette kan ha oppstått ved spesielle værforhold. Det ble registrert noe fukt på et liteområde i konstruksjonene inntil pipe. Konstruksjonene er dårligere enn dagens krav, men ikke dårligere enn hva som var normalt på oppføringstidspunktet.

Det anbefales å følge med videre utvikling. Gjennomføring rundt pipe er kontrollert i 2025. Skruerhull og pipebeslag ble fuget. Opplyst av eier.

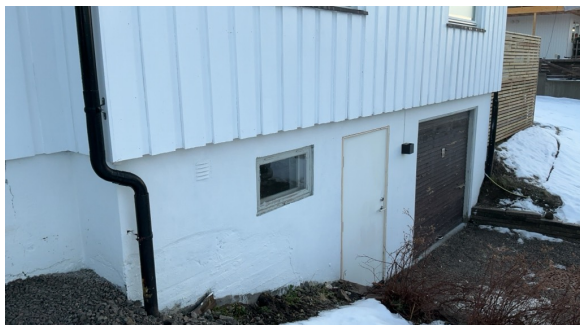
## TG 2 Vinduer - 2

- Det er påvist at enkelte vinduer er vanskelig å åpne/lukke.
- Det er avvik:

Vinduer som er eldre enn ca. 1995 gis normalt TG2 på grunn av alder, uavhengig av om det er registrert konkrete skader. Eldre vinduer har generelt lavere isoleringsevne og kortere restlevetid sammenlignet med nyere vinduer, men kan fortsatt fungere tilfredsstillende etter dagens bruk.

Det er ikke behov for straktiltak siden vinduene fungerer i dag, men ut ifra alder kan skader eller punkteringer oppstå på eldre vinduer. Utskiftning/fornyning av eldre vinduer i kjeller bør etter hvert påregnes som følge av alder/slitasje.

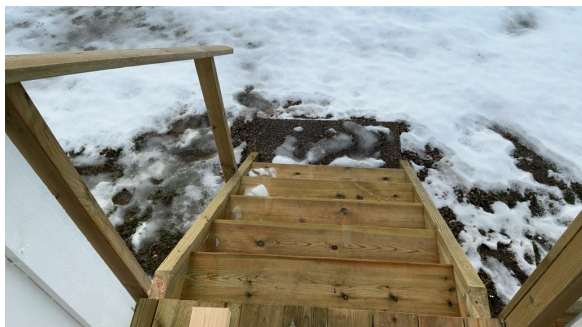
## TG 2 Utvendige trapper

Utvendig trapp i treverk.  
Trapper som står under åpen himmel vil alltid ha vedlikeholdsbehov, dette må påregnes.

- Åpninger i rekkverk må endres for å tilfredsstille krav på byggemeldingstidspunktet.

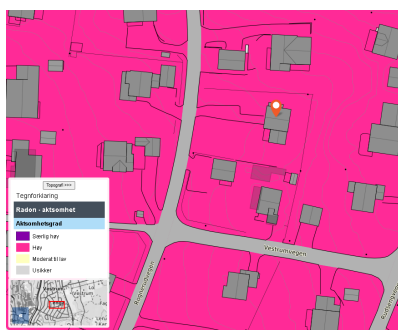
- Det er ikke foretatt radonmålinger, og bygget er heller ikke utført med radonsperre.
- Det er avvik:

Statens strålevern anbefaler radonmåling i bolig, dette er påkrevet ved utleie. Mer info angående radon kan hentes hos kommunen og Statens strålevern, [www.nrpa.no/radon](http://www.nrpa.no/radon).

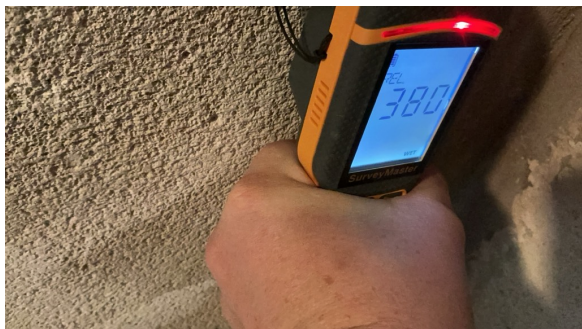
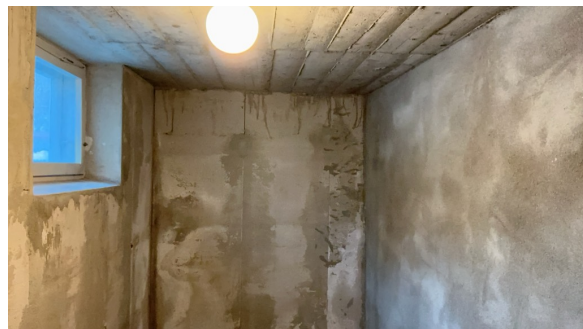
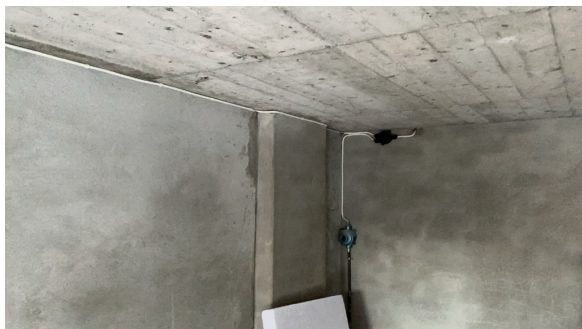
## TG 2 Rom Under Terreng

- Det er påvist indikasjoner på noe fuktgjennomtrenging inn i kjellermur.
- Det er avvik:

Ved enkle fuktsøk med fuktindikator registrerte jeg verdier utover hva som forventes som normal. Kjeller virker ikke fuktig alder tatt i betraktning, men det må påregnes fuktvandring og fuktopptrekk via kjellergulv og grunnmur. Anses som normalt i eldre kjellere og vurderes derfor ikke som noe stort problem i forhold til dagens bruk, forutsatt god ventilering.

Da drenering ikke er oppgradert siden byggeåret er det viktig å følge med på konstruksjonene. Det kan være påregnelig med tiltak utvendig i form av drenering/isolering av grunnmur. Ved dagens bruk er ikke dette problematisk.

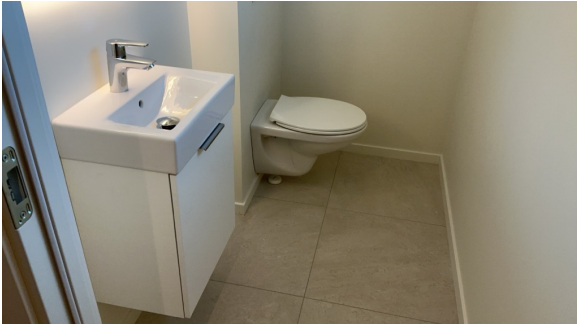
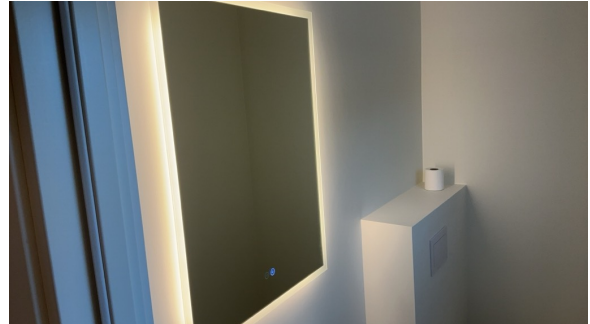
- Det er avvik:

Mekanisk avtrekk anbefales etablert.

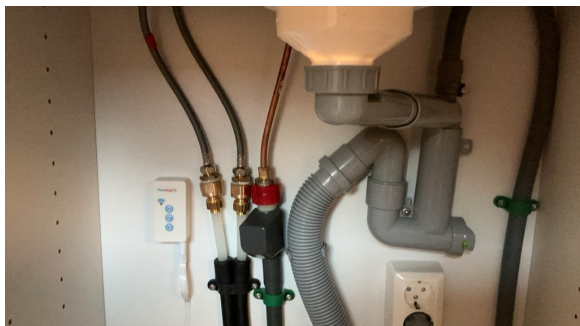
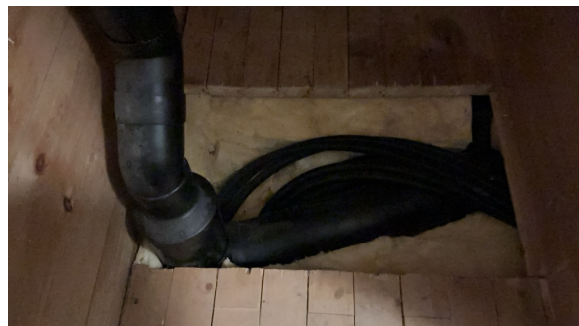
## ! TG 2 Avløpsrør - 2

Avløpsrør i støpejern fra kjeller og ut fra byggeår.

Eldre jernrør kan være utsatt for rust/groing og gi redusert gjennomstrømning/risiko for lekkasjer. Alder er normalt i seg selv en vurderingskriterier hva angår slitasjegrad. Utvendige vann og avløpsrør som begynner å bli gamle vil ha en helt naturlig slitasjegrad. For eksempel nevnes at trerøtter kan vokse seg inn i rørene, partikkelstoffer bygger seg opp i rør og reduserer/stenger gjennomstrømmingen, terrengdeformasjoner som forårsaker utettheter og fortettinger. Alt dette er naturlige slitasjeskader som etter en del år gjør det påregnelig med skader. Uansett vil plutselige og uforutsette forhold som for eksempel fortetting og brudd være risikomomenter i ethvert anlegg. Her har alder mye å si.

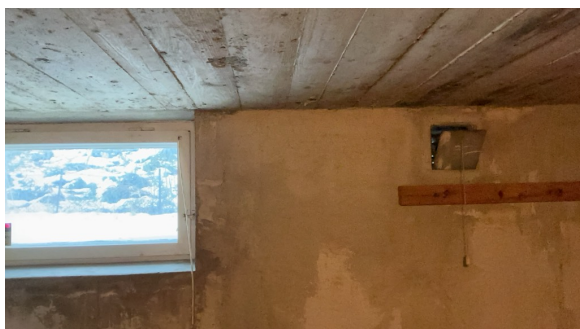
Ventilasjonen i boligen tilfredsstiller ikke dagens krav til klima og miljø. Boligen fungerer med dette avviket, men det bør vurderes energibesparende tiltak.

Ventileringen er ikke i henhold til dagens krav. Tiltak må vurderes ut fra bruk/behov.

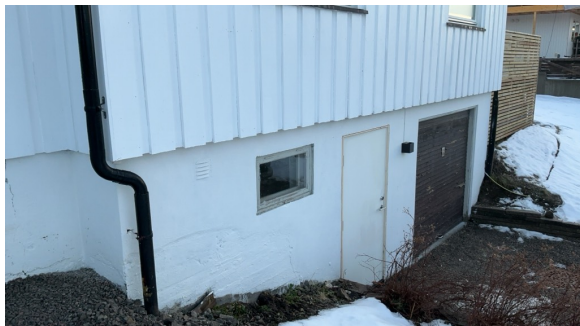
- Grunnmuren har sprekke-dannelser.
- Det er avvik:

Overvåk tilstanden jevnlig. Tidspunktet for reparasjon og eventuelt når dette er nødvendig er vanskelig å si noe om. Bruken av underetg/kjeller vil også være avgjørende.

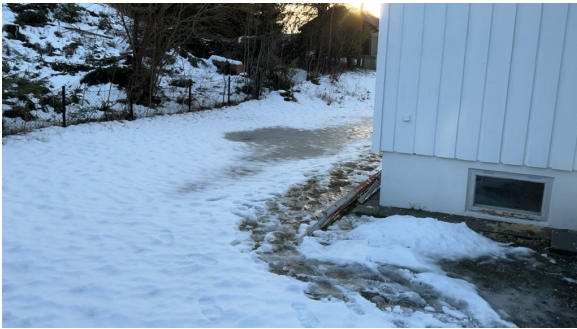
## TG 2 Terrengforhold

- Det er påvist områder på eiendommen med stående vann.
- Det er avvik:

- Ytterligere undersøkelser anbefales.

Viktig å lede vann bort fra fundamentene. Dette for å unngå belastning på mur/betong, hindre vanninntrenging og bevare lang brukstid på bygningsdelene under bakken. Fukt inn i konstruksjoner vil potensielt kunne føre til kapilærsug/fuktopptrekk i konstruksjoner rundt og kunne påføre store skader og kostnader.
