Tilstandsrapport

Tomannsbolig

Rinnanveien 1M , 4580 LYNGDAL

Rapportdato: 11.05.2026

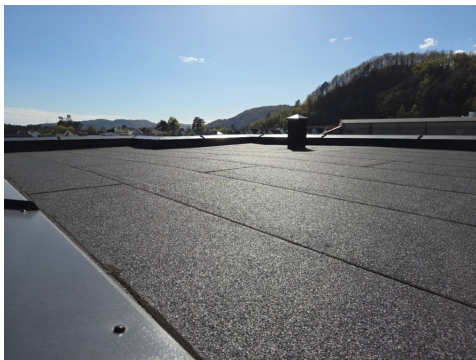
Tekkingen er i god stand.

Oversikt taktekkning.

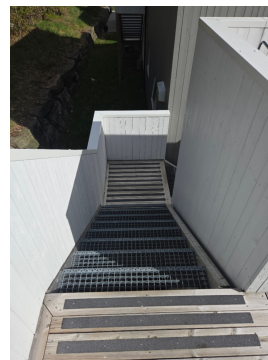
Utvendig trapp opp til boligens inngangsparti, med vanger av tre og ståltrinn.

Utvendig trapp.

Håndløpere for utvendig trapp mangler.

Etablere håndløpere for utvendig trapp.

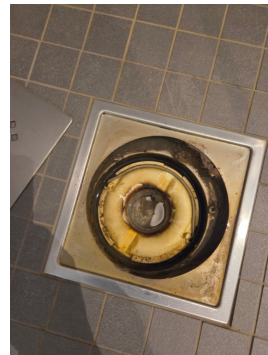
Plastsluk med stållrist i dysj.
Smøremembran på gulvet, med oppkant.

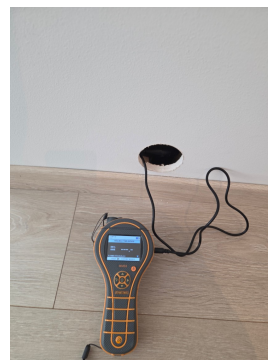
Ingen fukt registrert.
