Tilstandsrapport

📍 Egil Eides gate 6, 5532 HAUGESUND

gnr. 33, bnr. 124

Befaringsdato: 13.04.2026

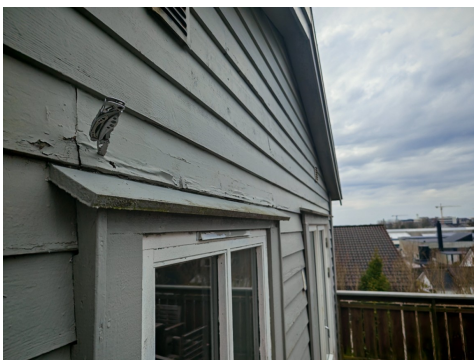
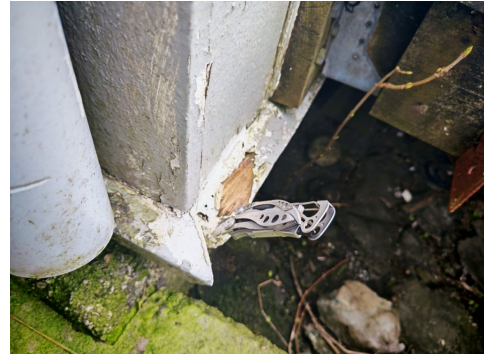
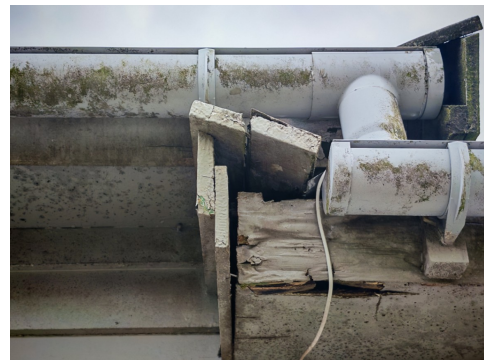
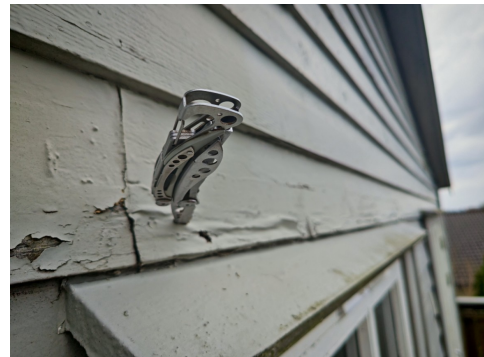
- Det er ingen eller liten lufting i nedre kant av kledning mot grunnmur.
- Det er påvist fuktskader i veggkonstruksjonen.

Det er registrert råteskader i vannstokk og bord over vindu. Vegetasjon har vokst inn, under kledning og forårsaket skader.

Yttervegger er hovedsakelig en skjult konstruksjon og det tas forbehold mot evt. skader/mangler i ytterveggen pga. alder og registrerte anmerkninger på bygningsdelen.

- Fuktskadede konstruksjoner må skiftes ut, og årsak til skadene utbedres.
- Uten tilstrekkelig lufting bak bordkledningen kan fuktighet som trenger inn bak bordene eller gjennom veggene innenfra ikke tørke opp. Dette skaper ideelle forhold for råtesopp og muggvekst.

Det må gjøres nærmere undersøkelser. Tiltak er påregnelig.

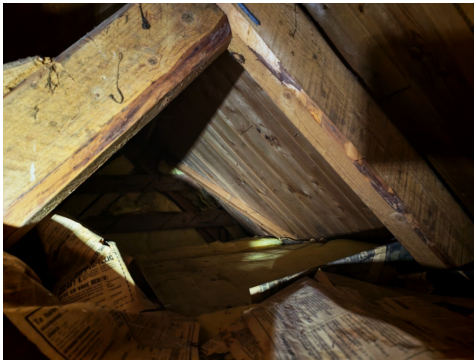
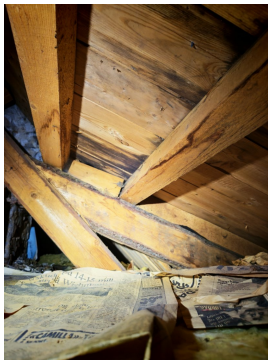
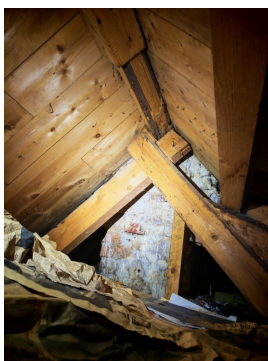
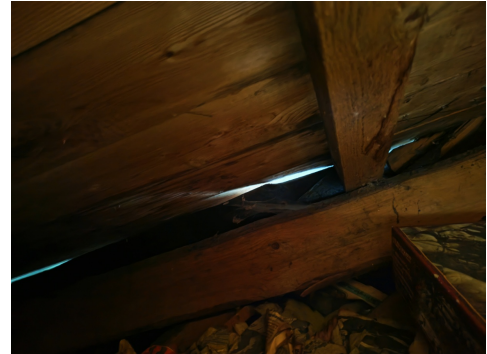
TG 2 Takkonstruksjon/Loft

- Det er påvist avvik rundt gjennomføringer i takflaten.
- Hele takkonstruksjonen er gjenbygget. Det er ingen mulighet til vurdering utover alder og observasjoner fra underliggende etg.
- Undertaket er misfarget.

Bygningsdelen har høy alder og det må påregnes vedlikehold og/eller utskifting på kortere eller lengre sikt. Alderen medfører økt risiko for skjulte skader og følgeskader, og det anbefales jevnlig oppfølging. Det er kun utført begrensede undersøkelser/observasjoner fra luke, og det tas forbehold om at tilstanden kan variere. Nærmere undersøkelser anbefales for å fastslå reell tilstand og omfang av eventuelle tiltak.

Svak ventilering på kaldtloft kan føre til opphopning av fukt, som igjen gir risiko for kondens, skadeinsekter, råte og redusert levetid på takkonstruksjonen.

Misfargning / fuktmerker i taket indikerer at det er, eller har vært mindre fuktgjennomtrengning. Lysgjennomslipp ved gavli tilsier også at det kan enkelt kan drive inn noe fukt.

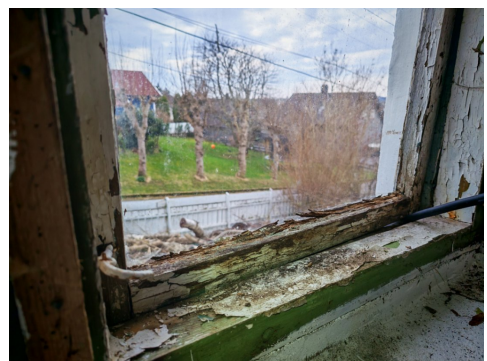
- Det er påvist avvik rundt innsettsdetaljer.
- Det er påvist noen glassruter som er punktert eller sprukne.
- Karmene i vinduer er slitte og det er sprekker i trevirket.

Vannbord er ikke innfelt i kledning. Utenpåliggende vannbord vurderes av noen som en svakere fuktteknisk løsning.

TG3 - vindu er råte.

- Det må påregnes noe vedlikehold og at enkelte vinduer må skiftes ut.
- Vinduer med punkterte/sprukne glass må påregnes skiftes ut, enten hele vinduet eller kun selve glassene.

Vannbord skal felles inn for å lede vann bort fra byggets vegger dermed beskytte mot vannskader og forhindre at fuktighet trekker inn.

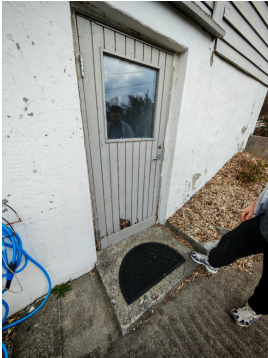
- Det er påvist dører som er vanskelig å åpne eller lukke.
- Karmene i dører er værslitte utvendig og det er sprekker i trevirket.
- Dører har råteskader.

- Råteskadede dører må skiftes ut.
- Det må påregnes noe vedlikehold og at enkelte dører må skiftes ut.

Kostnadsestimat: Under 20 000

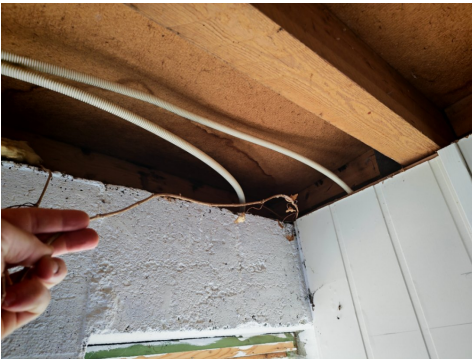
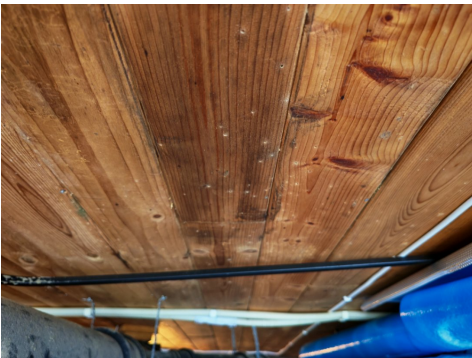
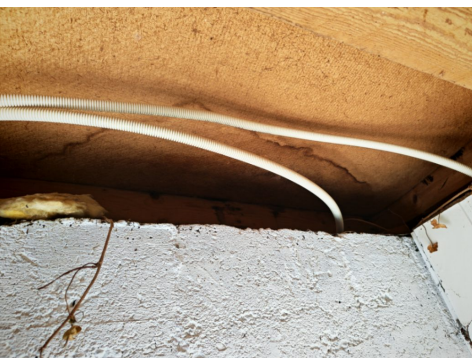
- Det er målt høydeforskjell på mellom 15-30 mm gjennom hele rommet. Tilstandsgrad 2 gis med bakgrunn i standardens krav til godkjente måleavvik.

Det er observert fuktskjold i etasjeskiller og spor av mott.

Registrerte eller forventede setninger i laftet konstruksjon kan medføre skjvheter i etasjeskiller, knirk, sprekkdannelser og behov for justering eller utbedring. Et visst omfang er normalt i eldre laftebygg, men videre utvikling bør følges.

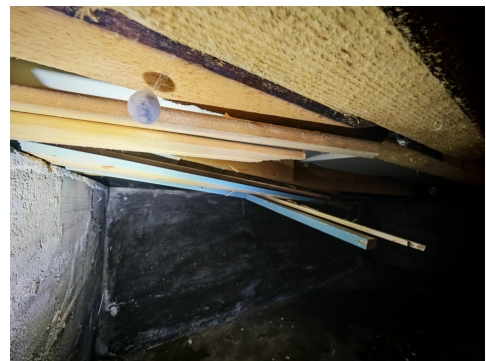
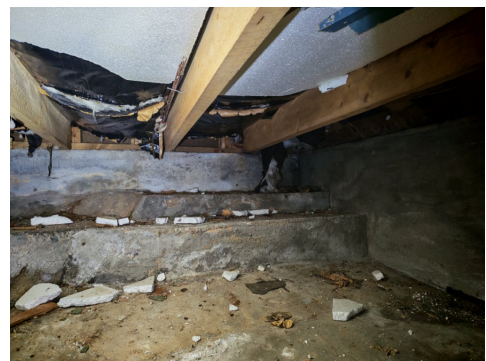
TC 2 Kryp Kjeller

- Det er ikke adkomst til deler av krypkjelleren. Kryp kjeller er kun vurdert i tilgjengelige deler. Kryp kjeller regnes for å være en risikokonstruksjon som er utsatt for fukt- og råteskader i bunnsvill, trebjelkelaget og andre tilstøtende konstruksjoner, på grunn av fuktighet fra grunnen og kondensering ved temperaturforskjeller. Selv om det ikke er avdekket tegn på skader, betyr ikke dette nødvendigvis at det ikke foreligger skader i eller i forbindelse med krypkjelleren.
- Det er stedvis påvist fuktnivå som tilsier at konstruksjonen kan ha fuktskader.

Det er en uoversiktlig situasjon med ufagmessig isolering av bjelkelaget opp i mot kjøkken. Det er bruk en eldre ski for å holde oppe isopor o.l. Det er observert en del fuktskjolder på gulvet, samt noen kokonger som indikerer forhøyet fuktighet.

Det måles ca. 19 vektprosent fuktighet i treverket.

- Vær oppmerksom på denne risikoen, overvåk tilstanden og undersøk dette nærmere, helst med hjelp av en fagkyndig.
- Overvåk konstruksjonen jevnlig. Avviket kan medføre behov for tiltak, men bør observeres over tid.

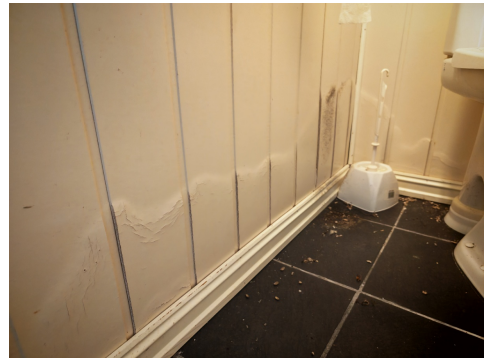
Det er skjolder på veggkledning under vask. Fuktsøk / fuktmålinger gir lettere utslag.

Årsak til fuktskjolder er ikke kjent. Dette kan stamme fra lekkasje vannrør til bereder som ble utbedret tilbake i 2022, men dette er ikke sikkert.

Det må gjøre nærmere undersøkelser.

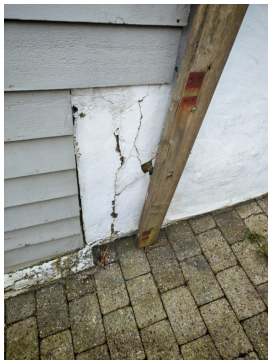
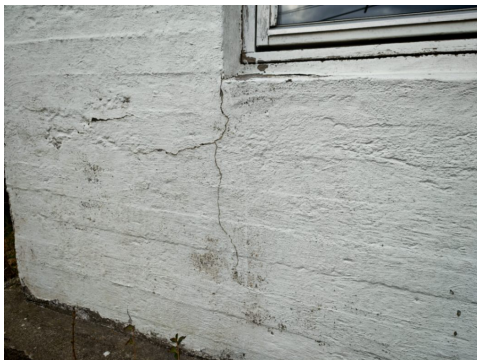
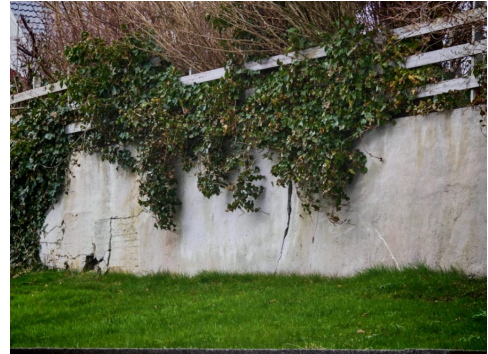
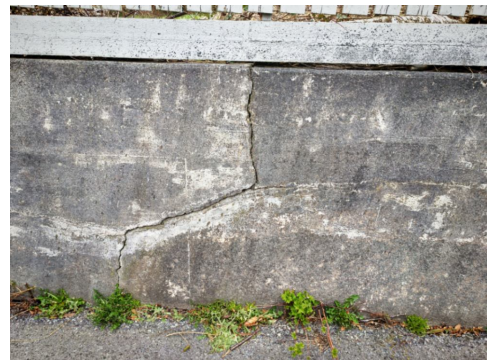
- Grunnmuren har sprekkdannelse.
- Det er påvist sprekker i murte/pussede fasader.

Sprekker i grunnmuren kan føre til vanninntrengning, svekket bæreevne, frostskafer mm.

- Sprekker i grunnmuren må tettes.

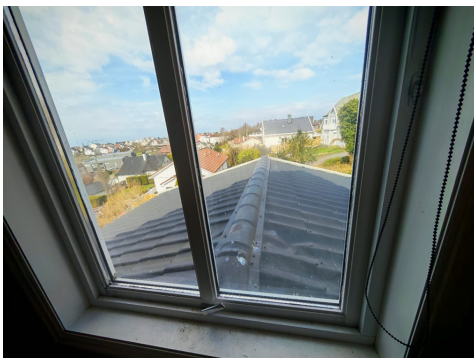
- Åpninger i rekkverk er større enn dagens forskriftskrav til rekkverk i innvendige trapper.
- Det er avvik i rømningsveier.
- Det er tegn på avvik i branncelleinndeling ut ifra dagens byggt tekniske forskrift.
- Det mangler håndløper på vegg i det innvendige trappeløpet.
- Rekkverkshøyder er under dagens forskriftskrav til rekkverk i innvendige trapper.

Det er rømningsvei på 1 av 2 soverom 2.etg . Denne rømningsveien går over tak og kan fravike dagens krav.

- Åpninger i innvendige trapper er såpass store at det ut ifra sikkerhetsmessige forhold anbefales å lage mindre åpninger.
- For å avklare omfanget av avvik ved branncelleinndeling må det gjøres nærmere undersøkelser av en kvalifisert fagkyndig person. Brannen kan spre seg raskere ved avvik i branncelleinndelingen.
