Egil Eides gate 6, 5532 HAUGESUND

| Tilstandsrapport | 48 |

Tilstandsrapport

Befaringsdato: 13.04.2026

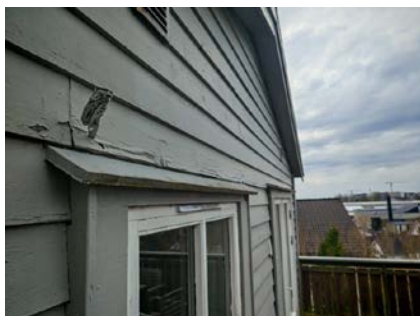
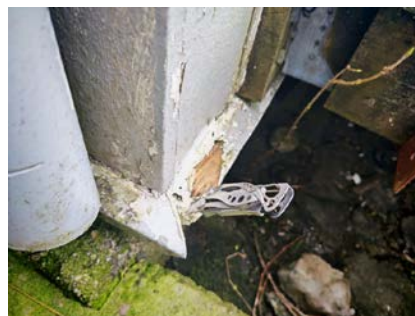
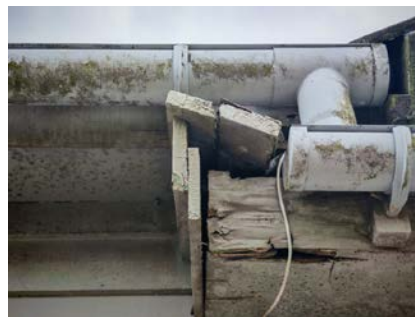
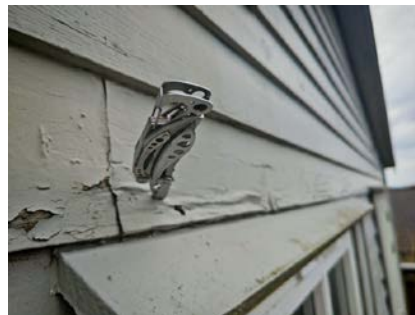
- Det er ingen eller liten lufting i nedre kant av kledning mot grunnmur.
- Det er påvist fuktskader i veggkonstruksjonen.

Det er registrert råteskader i vannstokk og bord over vindu. Vegetasjon har vokst inn, under kledning og forårsaket skader.

- Fuktskadede konstruksjoner må skiftes ut, og årsak til skadene utbedres.
- Uten tilstrekkelig lufting bak bordkledningen kan fuktighet som trenger inn bak bordene eller gjennom veggene innenfra ikke tørke opp. Dette skaper ideelle forhold for råtesopp og muggvekst.

Det må gjøres nærmere undersøkelser. Tiltak er påregnelig.

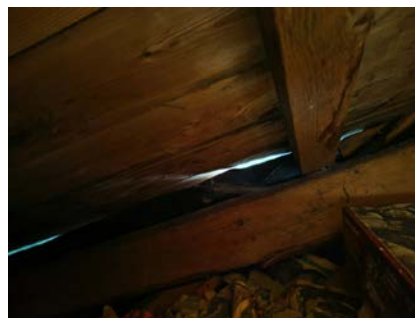
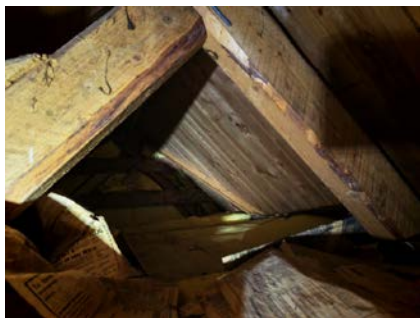
TG 2 Takkonstruksjon/Loft

- Det er påvist avvik rundt gjennomføringer i takflaten.
- Hele takkonstruksjonen er gjenbygget. Det er ingen mulighet til vurdering utover alder og observasjoner fra underliggende etg.
- Undertaket er misfarget.

Svak ventilering på kaldtloft kan føre til opphopning av fukt, som igjen gir risiko for kondens, skadeinsekter, råte og redusert levetid på takkonstruksjonen.

Misfargning / fuktmerker i taket indikerer at det er, eller har vært mindre fuktgjennomtrengning. Lysgjennomslipp ved gavli tilsier også at det kan enkelt kan drive inn noe fukt.

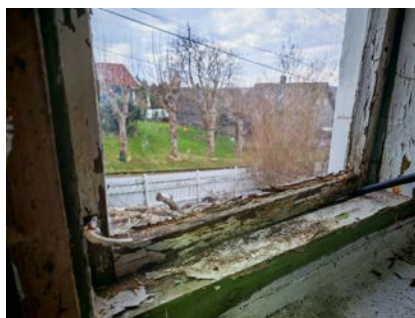
TG3 - vindu er råte.

- Det må påregnes noe vedlikehold og at enkelte vinduer må skiftes ut.
- Vinduer med punkterte/sprukne glass må påregnes skiftes ut, enten hele vinduet eller kun selve glassene.

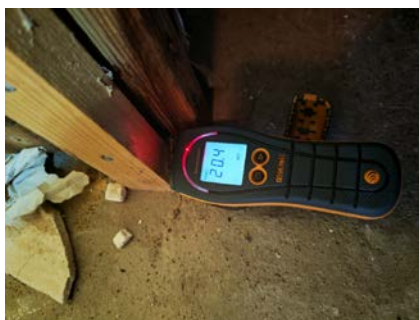
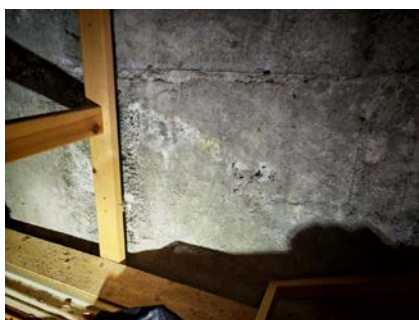
Det er en uoversiktlig situasjon med ufagmessig isolering av bjelkelaget opp i mot kjøkken. Det er bruk en eldre ski for å holde oppe isopor o.l. Det er observert en del fuktskjolder på gulvet, samt noen kokonger som indikerer forhøyet fuktighet.

Det måles ca. 19 vektprosent fuktighet i treverket.

Som følge av registrert forhøyet fuktnivå anbefales det nærmere undersøkelser.

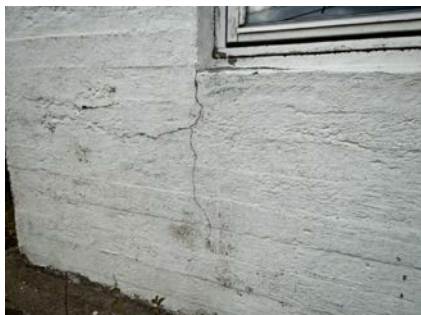
Sprekker i grunnmuren kan føre til vanninntrengning, svekket bæreevne, frostskafer mm.

Bygningsdelen er av eldre dato, og behovet for vedlikehold eller tiltak kan ikke utelukkes. Det er derfor nødvendig å varsle om risikoen for skader. Det tas forbehold om at bygningsdelen kan ha varierende tilstand / skjulte feil og mangler.

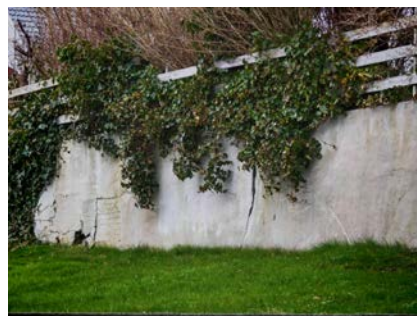
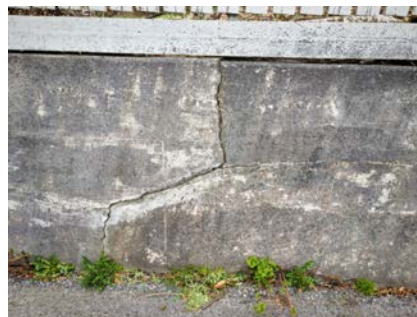
TG 2 Forstøtningsmurer

Selv om muren er gammel og stått i flere år, må det utføres vedlikehold og utbedringer for å sikre at muren kan opprettholde sin funksjon videre. Konsekvensene av at en mur raser kan bli alvorlige.

- Lokal utbedring må utføres.

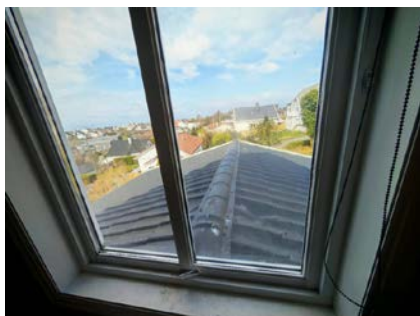
Det er rømningsvei på 1 av 2 soverom 2.etg . Denne rømningsveien går over tak og kan fravike dagens krav.

- Åpninger i innvendige trapper er såpass store at det ut ifra sikkerhetsmessige forhold anbefales å lage mindre åpninger.
- For å avklare omfanget av avvik ved branncelleinndeling må det gjøres nærmere undersøkelser av en kvalifisert fagkyndig person. Brannen kan spre seg raskere ved avvik i branncelleinndelingen.
