Tilstandsrapport

Enebolig

Øvre Ranumsvegen 360, 2436 VÅLER I SOLØR

Befaringsdato: 25.06.2024

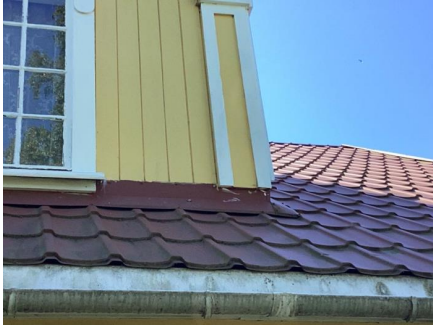
Eksempel på beslag som er lagt utenpå kledning.

Beslag som er lagt utenpå kledning må følges med på og holdes tett ved bruk av fugemasse.

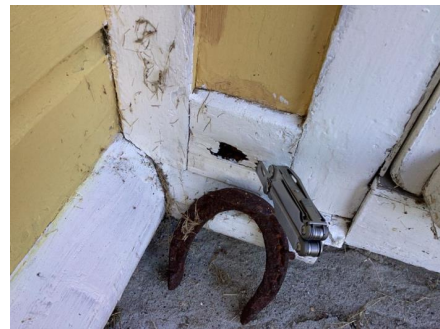
Det er flere steder oppsprekking på kledningsbord ned mot vannbrett og over vinduer, på slike steder kan det finnes råte.

Råte til venstre for kjøkkeninngang.

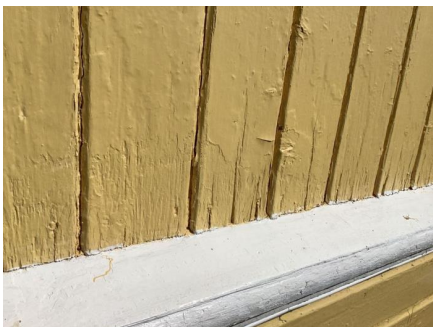
Eksempel på generell tilstand.

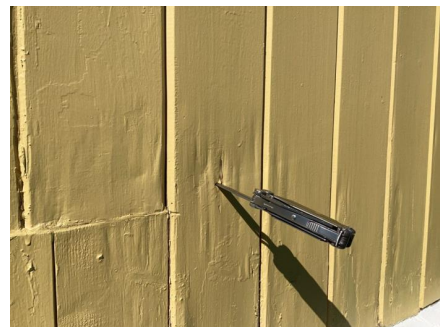
Eksempel på punkt med råte mot øst.

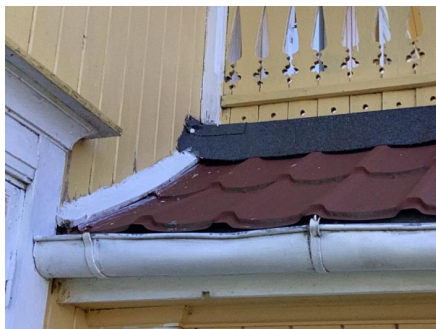
Vindskier og isbord har slitasje og stedvis begynnende råte. Noen isbord løsner fra innfesting. Svai på taktekkning/takkonstruksjon over kjøkkeninngang, dette kan indikere underliggende skade. Det er svai på takkonstruksjonen på hovedtak, ut fra alder så er ikke dette unormalt. Det finnes risiko for råte på utstikkende deler av takkonstruksjonene.

Svai på takkonstruksjonen over kjøkkeninngang.

Det anbefales å gjøre nærmere undersøkelser på takkonstruksjon over kjøkkeninngang og utstikkende deler av takkonstruksjonen.

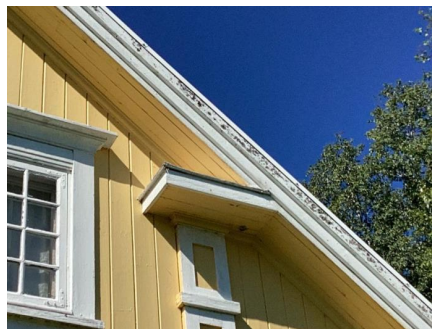
Eksempel på utstikkende del som bør kontrolleres fra oversiden.

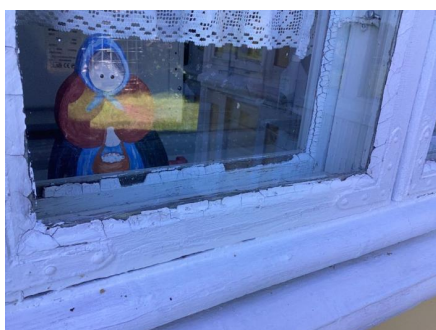
Vinduer har slitasje og oppsprekking i kitt. Fra denne type vinduer må det forventes at luftlekkasjer kan forekomme. Det er sprekk i flere glassruter.

Eksempel på slitasje.

Det kommer til å være behov for vedlikehold og utskifting av vinduer i tiden som kommer.

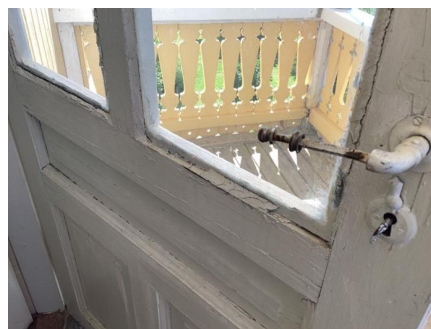
Balkongdør: Det er slitasje og oppsprekking i kitt. Det må forventes trekk fra denne type dører. Ytterste dør har ikke håndtak på vrider.

Eksempel på slitasje på balkongdør.

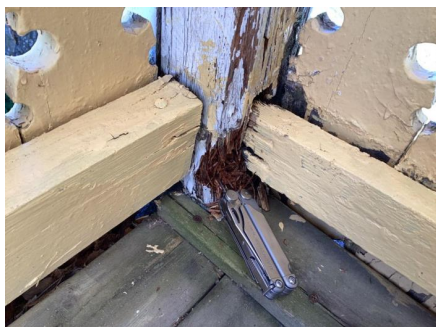
- Det er påvist fukt/råteskader i konstruksjonen.
- Rekkverket er for lavt i forhold til dagens krav til rekkverkshøyder.

Eksempel på råte i rekkverk.

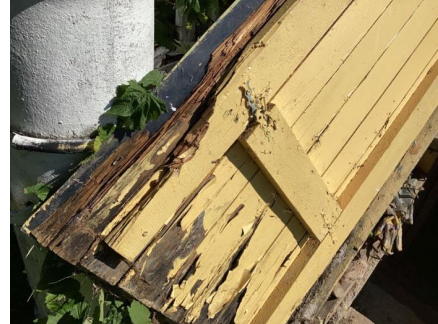
Det er råteskader på porter og noe begynnende råte nederst på vegger.

Råteskade på lemmer.

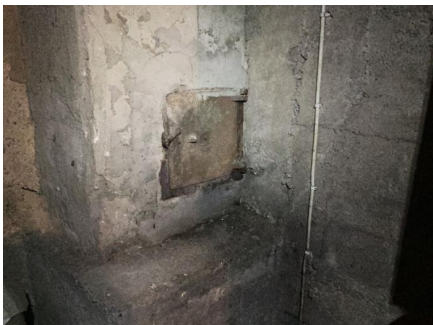
Det er noen steder avskaling og små riss på brannmur.

Sotluke i kjeller.

Vedlikehold av overflater på pipe og brannmurer.

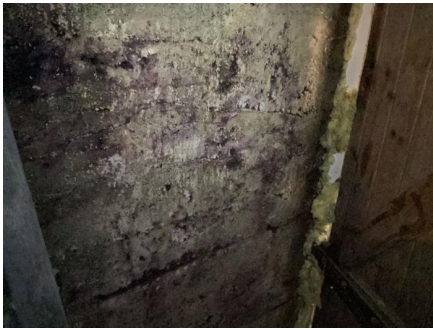
Det er stedvis mørke felter på overflater og tegn på at konstruksjoner har fuktpåkjenninger.

Eksempel på veggoverflate med fuktpåkjenning.

Det anbefales etablering av en ventilasjonsløsning bedre de klimatiske forholdene i kjelleren slik at fuktinnhold i treverk synker til godt under 20 vektprosent.

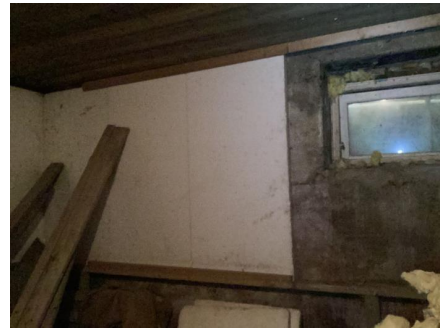
Vegger er noen steder dekket av isolasjon.

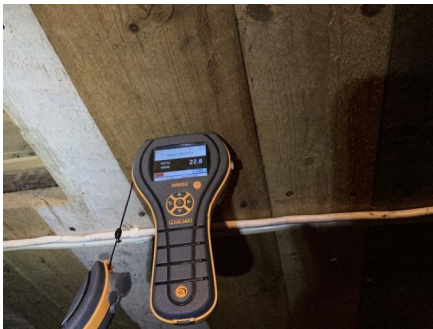
Kjelleren har et fuktig klima og det er generelt høyt fuktinnhold i materialer i kjeller. Eksempelvis er det målt et fuktinnhold i treverk i himling på ca. 22 vektprosent. Fuktinnhold i treverk på over 20 vektprosent medfører fare for utvikling av sopp- og råte.

Fuktinnhold i himling på ca. 22 vektprosent.

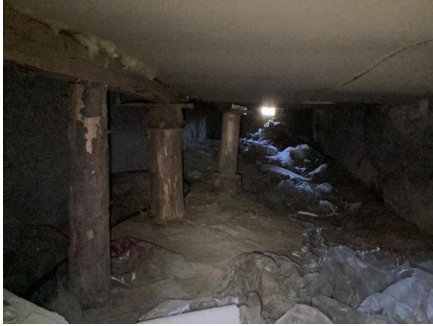
I kryperom i entre har det vært råteskader på bjelkelag. Dette er reparert med nytt bjelkelag, etablert understøttelse med bjelker og punkter av tre rett ned i bakken. Løsning med treverk rett ned i grunnen er sårbar for utvikling av råte.

I kryperom under entre er det fuktinnhold på 20 vektprosent i bjelkelag og 23 prosent nederst på stolper. Det er bulninger på plater under bjelkelag, inspisert fra luke.

Kryperom under entre.

Det anbefales at det legges fuktsperre på grunnen i begge kryperom.

Ventilasjon bør bedres slik at fuktinnhold i treverk i kryperommene synker til godt under 20 vektprosent.

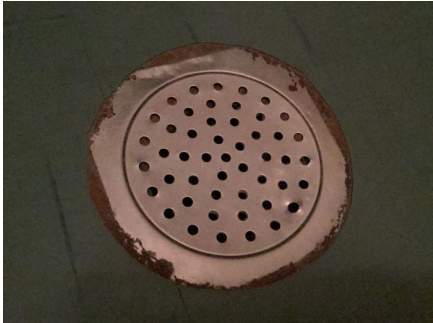
2. ETASJE > BAD

Bad er bygget etter byggeforskrifter gjeldende før 1997. Bad fra før 1997 gis i denne rapport automatisk TG 3 da det ut fra alder må forventes at behov for oppgraderinger nærmer seg. Eksempler på avvik er:

Det begynner stedvis og sprekke opp mellom vinylfliser, gulv må ikke anses tett.

Det er noen punkter med rust på badekar.

- Våtrommet må totalrenoveres. Alle forhold med tettesjikt, våtsone, sluk m.m. må dokumenteres.

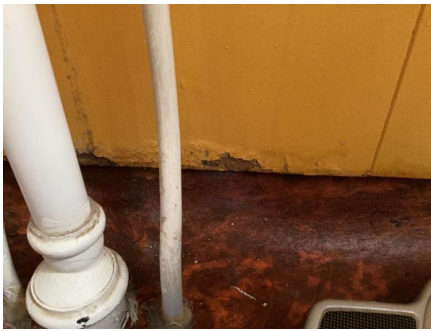
Bad er bygget etter byggeforskrifter gjeldende før 1997. Bad fra før 1997 gis i denne rapport automatisk TG 3 da det ut fra alder må forventes at behov for oppgraderinger nærmer seg. Eksempler på avvik:
Det er ikke benyttet baderomsplater/membran på vegger.
Det er stedvis fargeforskjeller og mindre skader nederst på vegger.
Det er begynnende fuktskade nederst på veggskap.
Det er knirk i gulv.
Gulvbelegg løsner noen steder fra underlag.
Svelleskader på vegger bak dusj.

Fuktskade nederst på vegg.

- Våtrommet må totalrenoveres. Alle forhold med tettesjikt, våtzone, sluk m.m. må dokumenteres.

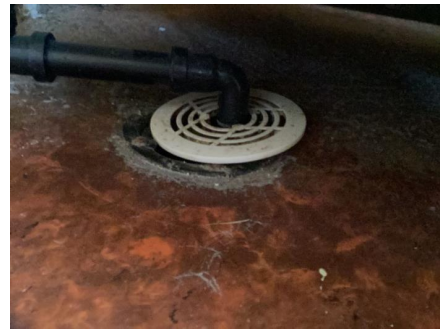
Sluk av plast med klemring.

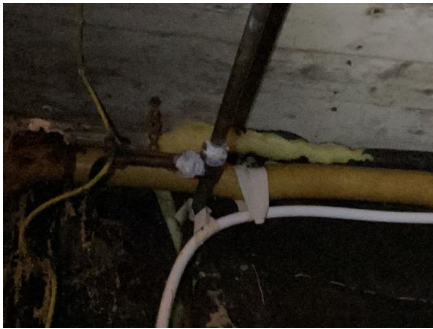
Stedvis kraftig korrosjon på rørskjøter.
Flere rør har enkel innfesting med tape.

Stedvis enkel innfesting av vannrør med tape.

- Tidspunkt for utskiftning av vannledninger nærmer seg.
- I forbindelse med oppgradering av våtrom vil det være naturlig med utskiftning av rør.
- Det er ikke behov for utbedringstiltak siden anlegget fungerer i dag, men ut ifra alder kan skader plutselig oppstå på eldre anlegg.

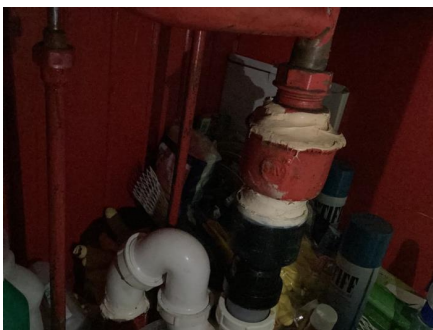
Det er utført tettinger på avløpsrør i kjøkkenbenk.

- Tidspunkt for utskiftning av avløpsrør nærmer seg.
- I forbindelse med oppgradering av våtrom vil det være naturlig med utskiftning av rør.
- Det er ikke behov for utbedringstiltak siden anlegget fungerer i dag, men ut ifra alder kan skader plutselig oppstå på eldre anlegg.

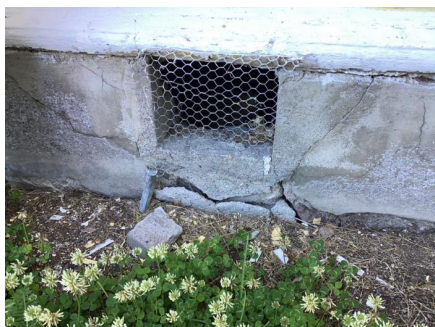
Grunnmurer er flere steder tildekket av vegetasjon. Det er flere steder avskaling og sprekker i grunnmurer.

Eksempel på sprekker i grunnmur.

Vedlikehold av overflater og forsegling av sprekker.

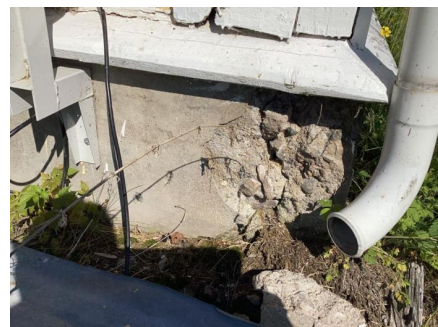
Eksempel på avskaling på grunnmur.
