Øvre Ranumsvegen 360, 2436 VÅLER I SOLØR

Tilstandsrapport

Enebolig
  Øvre Ranumsvegen 360, 2436 VÅLER I SOLØR
  VÅLER kommune
  # gnr. 77, bnr. 32

Befaringsdato: 25.06.2024

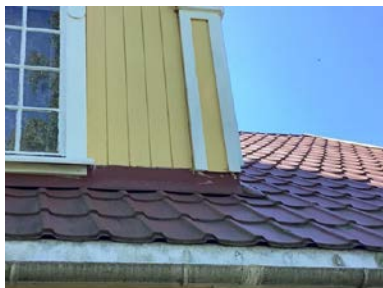
Eksempel på beslag som er lagt utenpå kledning.

Beslag som er lagt utenpå kledning må følges med på og holdes tett ved bruk av fugemasse.

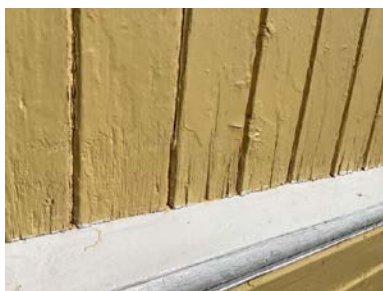
Eksempel på generell tilstand.

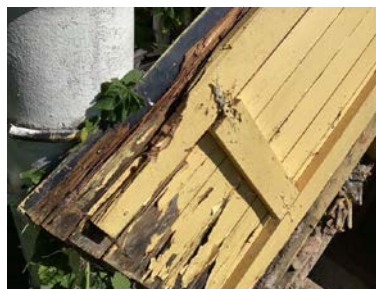
Det er råteskader på porter og noe begynnende råte nederst på vegger.

Råteskade på lemmer.

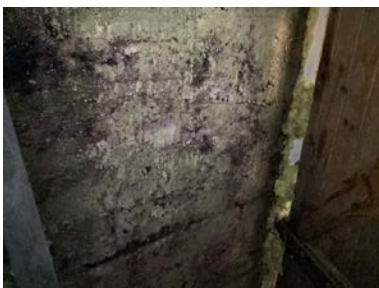
Det er stedvis mørke felter på overflater og tegn på at konstruksjoner har fuktpåkjenninger.

Eksempel på veggoverflate med fuktpåkjenning.

Det anbefales etablering av en ventilasjonsløsning bedre de klimatiske forholdene i kjelleren slik at fuktinnhold i treverk synker til godt under 20 vektprosent.

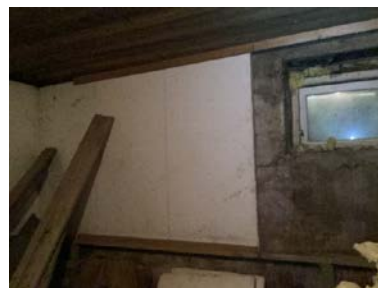
Vegger er noen steder dekket av isolasjon.

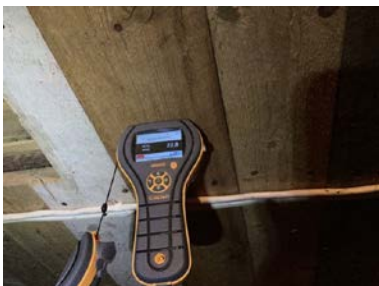
Kjelleren har et fuktig klima og det er generelt høyt fuktinnhold i materialer i kjeller. Eksempelvis er det målt et fuktinnhold i treverk i himling på ca. 22 vektprosent. Fuktinnhold i treverk på over 20 vektprosent medfører fare for utvikling av sopp- og råte.

Fuktinnhold i himling på ca. 22 vektprosent.

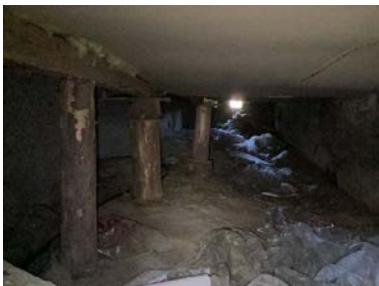
I kryperom i entre har det vært råteskader på bjelkelag. Dette er reparert med nytt bjelkelag, etablert understøttelse med bjelker og punkter av tre rett ned i bakken. Løsning med treverk rett ned i grunnen er sårbar for utvikling av råte.

I kryperom under entre er det fuktinnhold på 20 vektprosent i bjelkelag og 23 prosent nederst på stolper. Det er bulninger på plater under bjelkelag, inspisert fra luke.

Kryperom under entre.

Det anbefales at det legges fuktsperre på grunnen i begge kryperom.

Ventilasjon bør bedres slik at fuktinnhold i treverk i kryperommene synker til godt under 20 vektprosent.

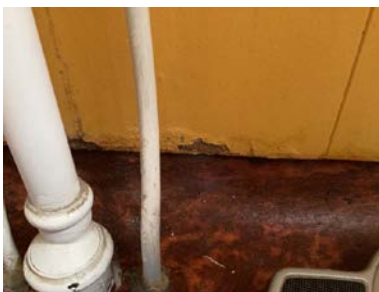
Fuktskade nederst på vegg.

- Våtrommet må totalrenoveres. Alle forhold med tettesjikt, våtsone, sluk m.m. må dokumenteres.

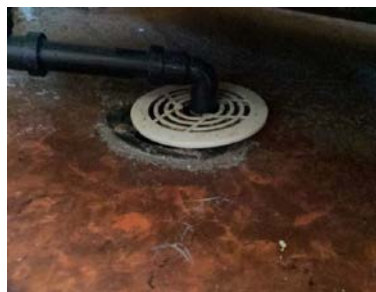
Sluk av plast med klemring.

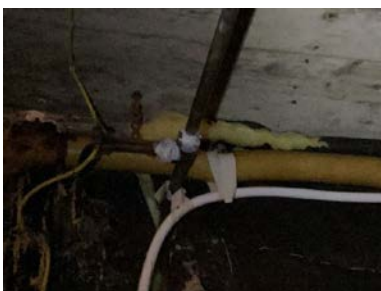
Stedvis enkel innfesting av vannrør med tape.

- Tidspunkt for utskiftning av vannledninger nærmer seg.
- I forbindelse med oppgradering av våtrom vil det være naturlig med utskiftning av rør.
- Det er ikke behov for utbedringstiltak siden anlegget fungerer i dag, men ut ifra alder kan skader plutselig oppstå på eldre anlegg.

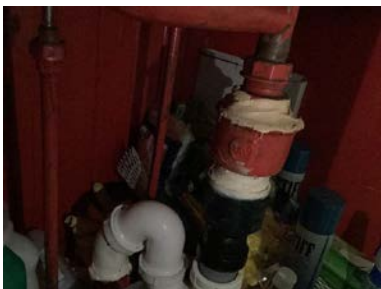
Det er utført tettinger på avløpsrør i kjøkkenbenk.

- Tidspunkt for utskiftning av avløpsrør nærmer seg.
- I forbindelse med oppgradering av våtrom vil det være naturlig med utskiftning av rør.
- Det er ikke behov for utbedringstiltak siden anlegget fungerer i dag, men ut ifra alder kan skader plutselig oppstå på eldre anlegg.

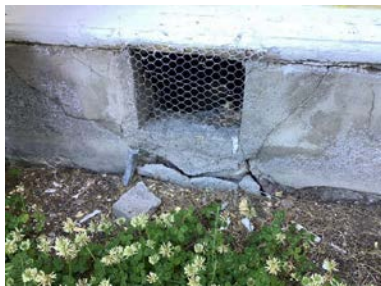
Eksempel på sprekker i grunnmur.

Vedlikehold av overflater og forsegling av sprekker.

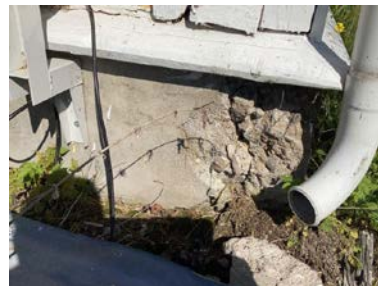
Eksempel på avskaling på grunnmur.
