# Tilstandsrapport

Hytte

Reinfjellia 66, 8611 MO I RANA

Befaringsdato: 20.05.2025

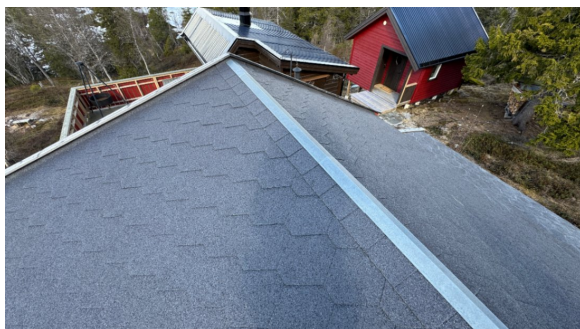
Det er montert sinkbeslag på mønet.

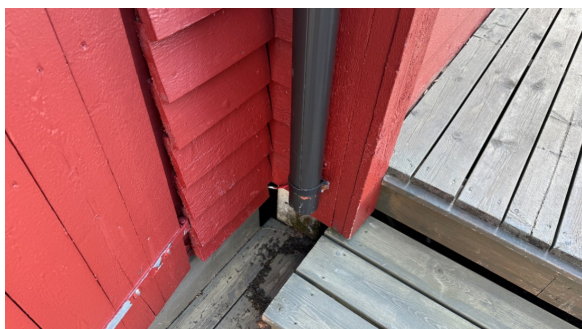
Det er ikke tilfredsstillende bortledning av vann fra taknedløp ved grunnmur.

- Det er ikke krav om utbedring av snøfangere opp til dagens krav.
- Det bør lages system for bortledning av vann fra taknedløp ved grunnmur.
- Stigetrinn for feier må monteres.

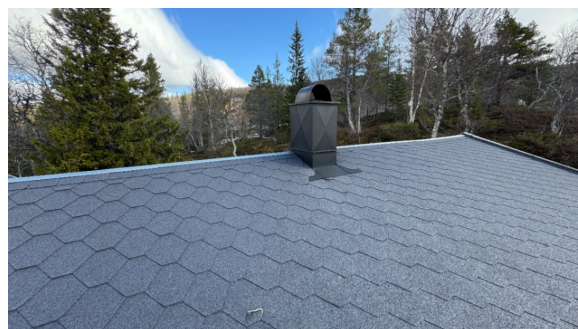
Det mangler tilfredsstillende adkomst til pipe for feier.

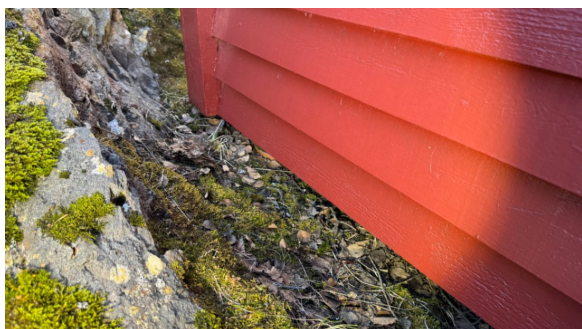
Bordkledning går stedvis nesten helt ned i terreng.

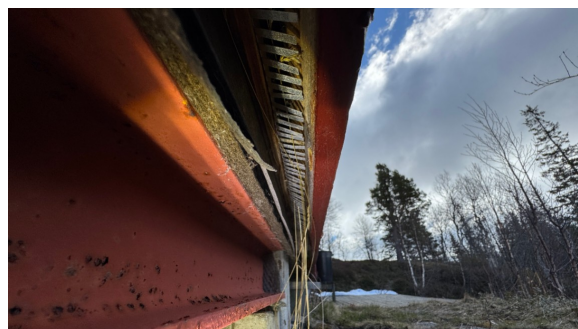
Kontroll i underkant av bordkledningen.

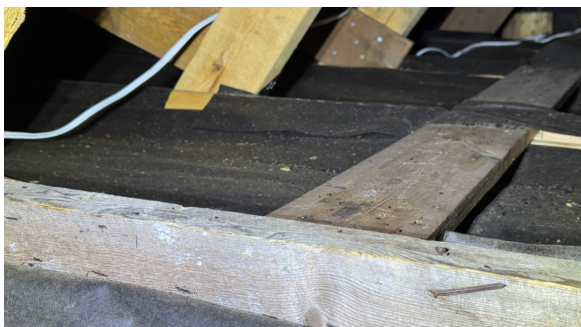
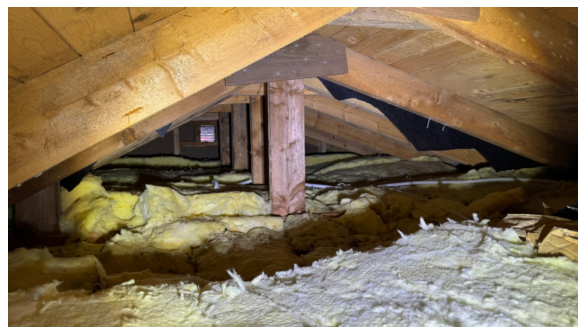
Det er registrert spor etter skadedyr/mus.

Det må utføres nærmere undersøkelser angående eventuelle skader som skadedyr/mus kan ha forårsaket. Behov for utskifting av skadet isolasjon kan ikke utelukkes.

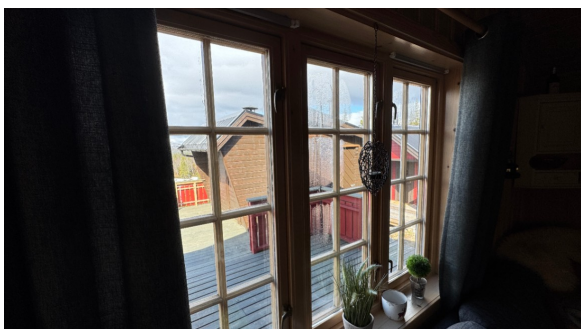
Det er registrert dugg i noen glass i srossene.

- Vinduer med punkterte/sprukne glass må påregnes skiftes ut, enten hele vinduet eller kun selve glassene.

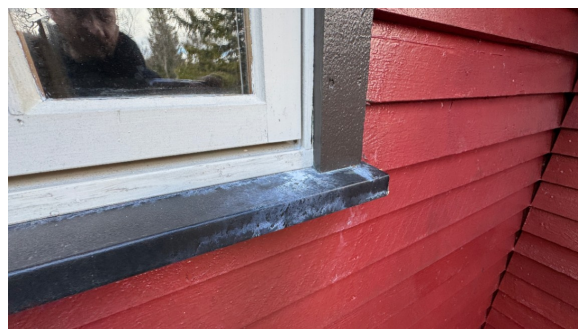
Utvendig omramminger på vinduer er montert helt ned til vannbordet, dette kan føre til vannoppsug/råte i omramming/dekkbord. Det er anbefalt med minimum 6 mm avstand fra nedkant av omramming til det nederste vannbrettet.

Det er anbefalt med minimum 6mm avstand fra nedkant av omramming til det nederste vannbrettet.

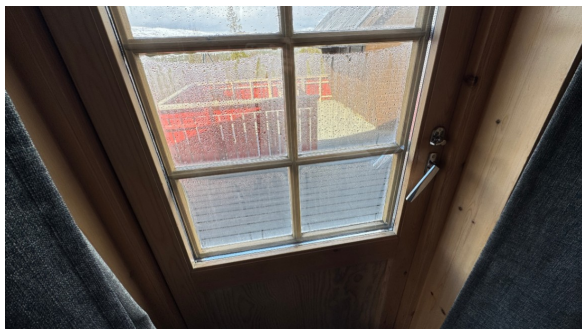
Det er registrert dugg i glasset i srossene på terrassedøren.

Utskifting av terrassedøren bør vurderes på sikt.

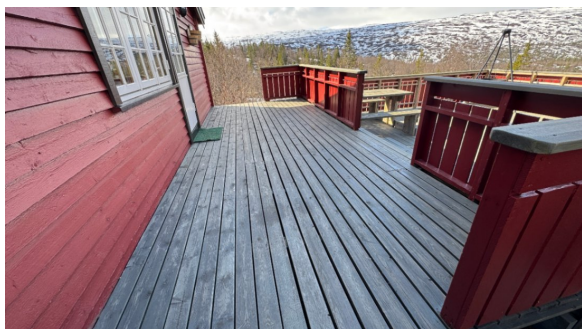
Terrassedekket er noe værslitt.

Overflatebehandling av terrassedekket bør påregnes.

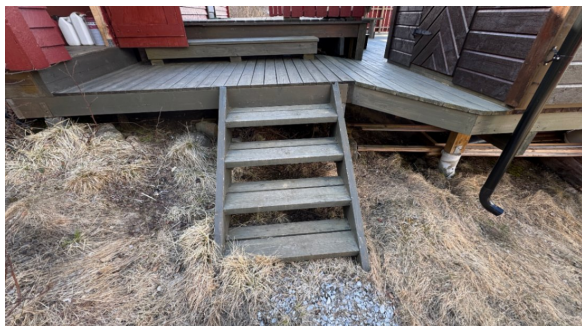
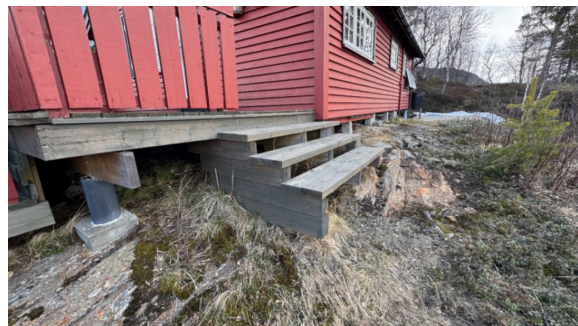
Det er ikke montert rekkverk.

Trapper mangler rekkverk i forhold til forskriftskrav.

- Rekkverk må monteres for å lukke avviket.
