# Tilstandsrapport

Enebolig

Buergatene 9, 1766 HALDEN

Befaringsdato: 07.08.2025

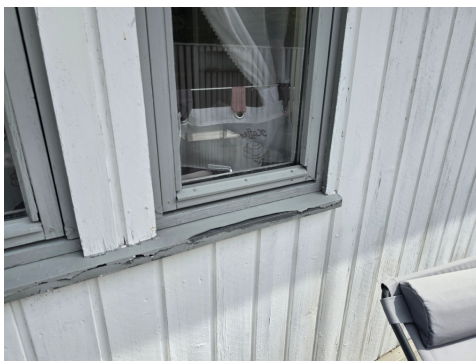
Ved utskiftning av vinduer og trekledning må det medregnes å skifte beslagsløsninger rundt vinduer.

Dette må gjøres siden forventet levetid og tilstand til beslagene.

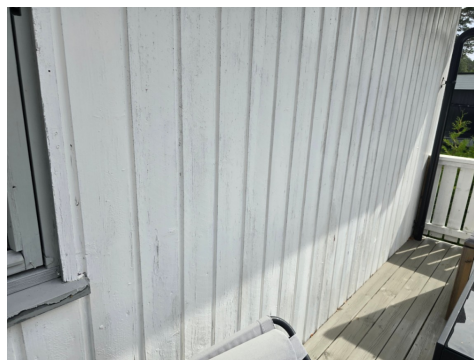
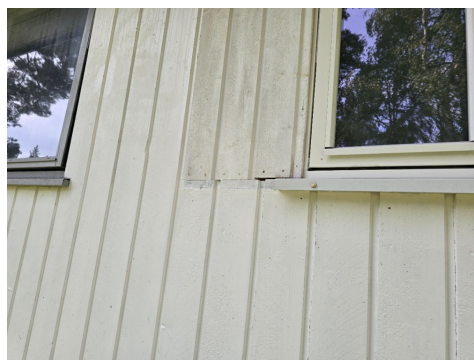
### ! TG 2 Veggkonstruksjon

- Det er ingen eller liten lufting i nedre kant av kledning mot grunnmur.
- Det er avvik:

Trekledning mot sør og vest har tørkesprekker og værslitasje, samt noe dårlig endeved ned mot beslagsløsninger.

• Uten tilstrekkelig lufting bak bordkledningen kan fuktighet som trenger inn bak bordene eller gjennom veggene innenfra ikke tørke opp. Dette skaper ideelle forhold for råtesopp og muggvekst.

Utføre lokale utbedringer ved å skifte hele lengder av trekledning rundt baderomsvindu.

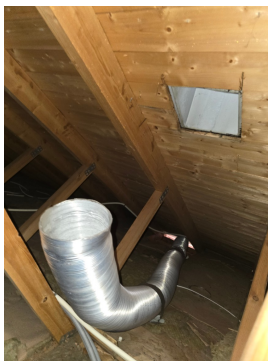
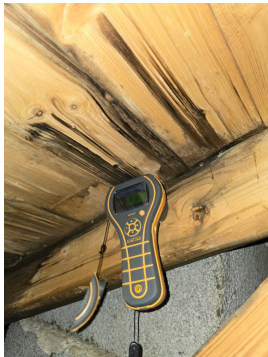
### ! TG 2 Takkonstruksjon/Loft

- Det er påvist fuktskjolder/skader i takkonstruksjonen.
- Det er avvik:

Tidligere tegn til områder med fuktinnsig.

Ingen utslag på fuktighet ved fuktmålinger ved pipe.  
Disse fuktskadene er derfor trolig fra før taktekket ble skiftet.

Ventilasjon og ventilatorrør medfører til en større fuktbelastning på loftet og må derfor utbedres ved at disse blir ført over tak.

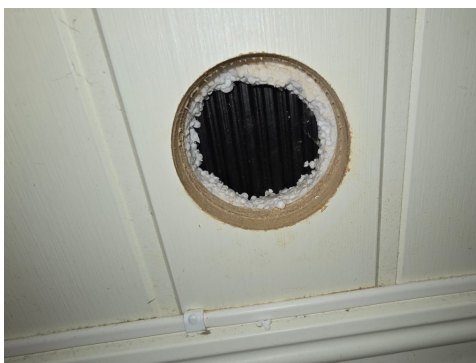
Veggene har plater. Gulvet har laminat og malt betong. Hulltaking er foretatt på soverom, men det er ikke mulig å utføre fuktmålinger pga isopor og plast på grunnmur i vegg.

Det kan være områder som det har oppstått fuktinnslag uten at dette er mulig å avdekke uten å åpne konstruksjon på boliger med gammel drenering.

Det bør gjøres tiltak å beslå vegger med brannhemmende plater pga brannsikkerhet.

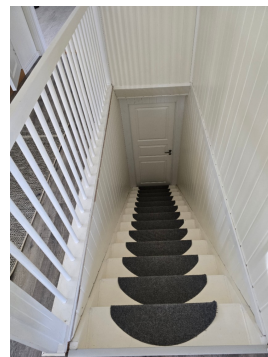
## ! TG 2 Innvendige trapper

- Håndløper må monteres på vegg for å tilfredsstille krav på byggetidspunktet.

Håndløper må monteres pga sikkerhet.

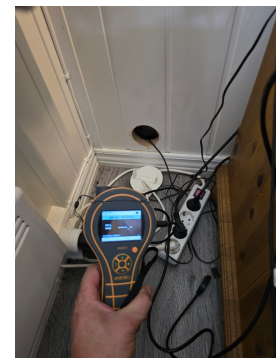
Hulltaking er foretatt uten å påvise unormale forhold. Hulltaking er foretatt ved/i stue.

Ingen utslag på skadelig fukt ved fuktmålinger i bunnsvill.

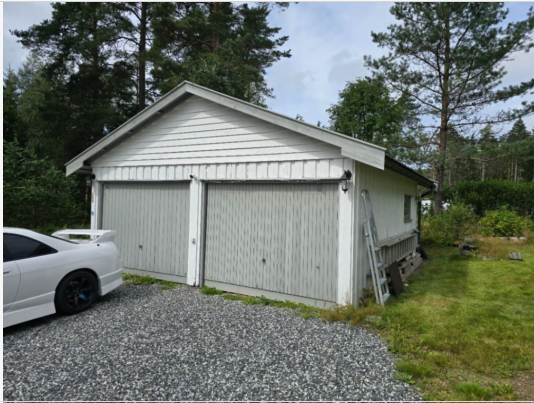
## Garasje

Det er registrert noe utglidninger av masser mot vest.  
Stedvis fukt-/råteskader i trekonstruksjon og vippeporter.  
Garasjen har behov for vedlikehold og utbedringer.
