Buergatene 9, 1766 HALDEN

**Frittliggende enebolig over 2 plan.  
Landlig beliggende på Buer.**

| Tilstandsrapport ..... | 46 |

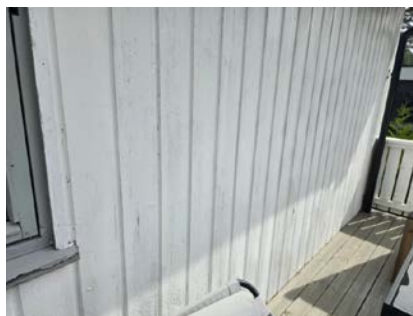
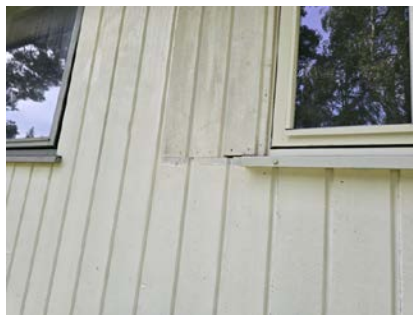
Vurdering av avvik: Det er ingen eller liten lufting i nedre kant av kledning mot grunnmur. Det er avvik: Trekledning mot sør og vest har tørkesprekker og værslitasje, samt noe dårlig endeved ned mot beslagsløsninger. Det er begrenset lufting i bunn av trekledning. Kledningen på boligen har generelt vedlikeholdsbehov. Ufagmessige utførelse av trekledning mot øst på baderommet der vindusstørrelsen har blitt endret. Tiltak: Uten tilstrekkelig lufting bak bordkledningen kan fuktighet som trenger inn bak bordene eller gjennom veggene innenfra ikke tørke opp. Dette skaper ideelle forhold for råtesopp og muggvekst. Trekledning mot sør og vest har en tilstand som tilsier at den må skiftes. Ved utskiftning av trekledning må luftespalten bak og i bunn av trekledning forbedres. Utføre lokale utbedringer ved å skifte hele lengder av trekledning rundt baderomsvindu. Manglende vedlikehold medfører til råteskader og begrenset levetid

Manglende vedlikehold medfører til råteskader og begrenset levetid på trekledning.

Utføre lokale utbedringer ved å skifte hele lengder av trekledning rundt baderomsvindu.

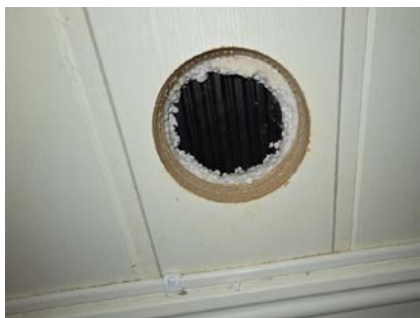
Vurdering av avvik: Det er avvik: Isopor skal utvendig kles med brannhemmende plate, f.eks gipsplater. Dette er ikke utført på denne boligen. Innredning i av slike rom under terreng anses som en risikokonstruksjon ved eldre drenering.

Det kan være områder som det har oppstått fuktinnslag uten at dette er mulig å avdekke uten å åpne konstruksjon på boliger med gammel drenering.

Det bør gjøres tiltak å beslå vegger med brannhemmende plater pga brannsikkerhet.
