# Tilstandsrapport

Boligbygg med flere boenheter

Drognestoppen 3, 2150 ÅRNES

Befaringsdato: 13.10.2025

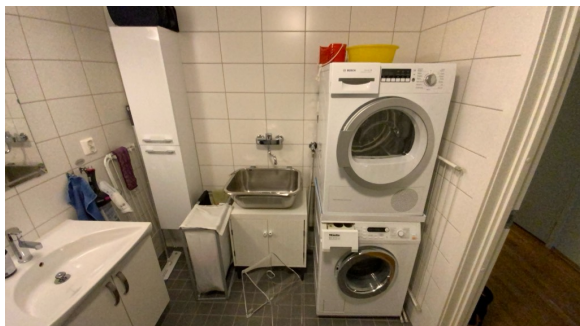
## TG 2 Overflater Gulv

Gulvet er flislagt. Rommet har elektriske varmekabler. Fall mot sluk er målt til 26 mm. Høydeforskjell fra toppen av sluket til toppen av membranen ved dørterskelen er 28 mm.

#### Vurdering av avvik:

- Det er påvist avvik i fallforhold til sluk i forhold til krav i forskrift på byggetidspunktet.

- Til tross for avviket i fall/høydeforskjell til sluk, vil gulvet fortsatt kunne lede vann mot sluket, men med redusert effektivitet. Dette kan potensielt øke risikoen for vannansamling i enkelte områder av badet.

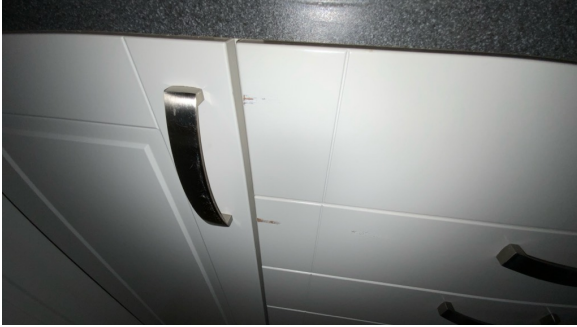
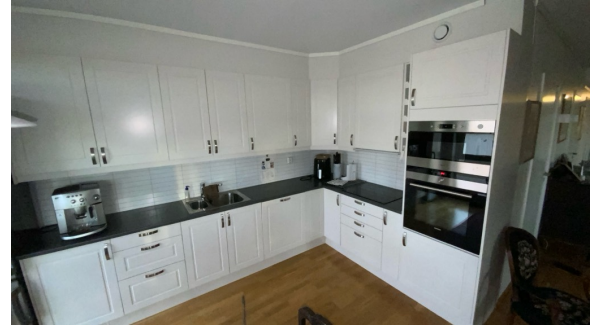
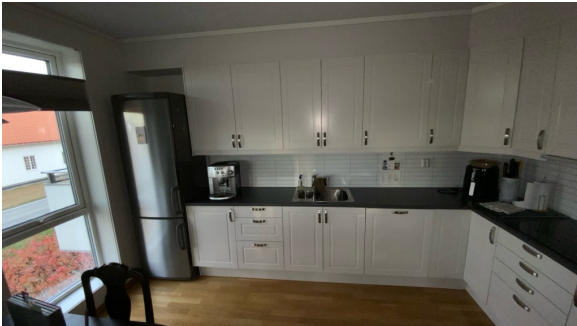
#### Vurdering av avvik:

- Det er påvist skader på overflater/kjøkkeninnredning utover normal slitasjegrad.

Det er noen skade på lakk på skuffefronter.

Det anbefales å utbedre skader for å unngå videre utvikling. Dører kan males eller skiftes for å lukke avviket. Dersom skadene ikke utbedres, kan det føre til ytterligere forringelse av overflater og redusert levetid på kjøkkeninnredningen.
