# Tilstandsrapport

Enebolig

Pinnerudvegen 17 A, 2390 MOELV

Befaringsdato: 24.04.2025

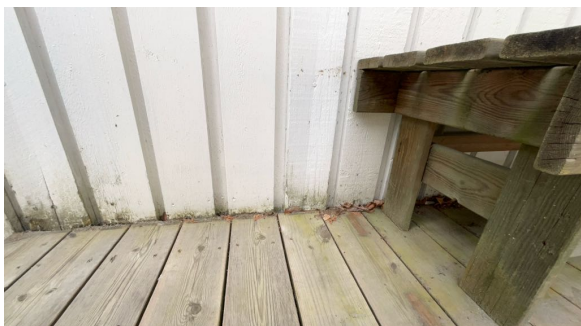
Eksakt tilstand kan ikke sjekkes uten bygningsmessige inngrep. Eldre trevegger som her kan erfaringsmessig ha skjulte skader, spesielt over grunnmuren og under vinduer. Tilstand på utvendig kledning øker risikoen for evt. råteskader i yttervegg. Kledning bærer preg av slitasje. Endaved på utvendig kledning er ikke malt, dette forkorter kledningens levetid. Kledning er ført ned på vannbrett, risiko for fuktopptrekk. Tilstandsgrad gitt pga. nevnte forhold.

Kledning er ført ned på vannbrett, risiko for fuktopptrekk.

Kledning bærer preg av slitasje.

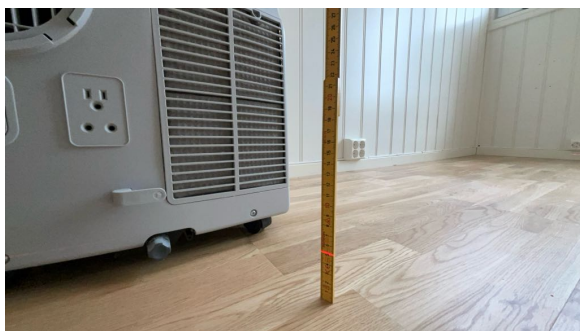
- Målt høydeforskjell på mellom 10 - 20 mm innenfor en lengde på 2 meter. Tilstandsgrad 2 gis med bakgrunn i standardens krav til godkjente måleavvik.

Helningsavvik på 11 mm ble målt i soverom på loft. Knirk er observert. Tilstandsgrad gis pga. nevnte forhold.

Helningsavvik på 11 mm ble målt i soverom på loft.

Jeg anbefaler ytterligere undersøkelser. For og utbedre helningsavviket så må etasjeskille rettes opp, det vil imidlertid sjelden være økonomisk rasjonelt som et enkeltstående tiltak i en bolig som dette. Dersom boligen en gang skal renoveres, kan man vurdere slike tiltak.

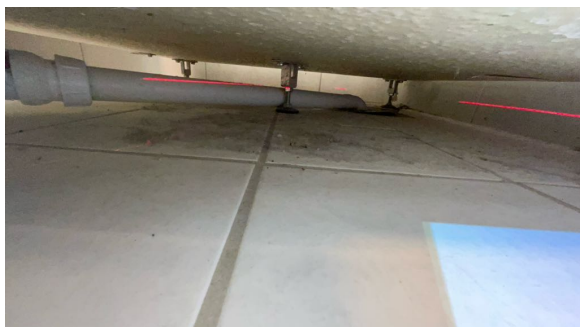
Sluk/avløp var ikke tilgjengelig for inspeksjon på befaringsdagen, fall og øvrige forhold er derfor ikke vurdert i dette området.
