# Tilstandsrapport

Enebolig

Langmyrvegen 8, 2335 STANGE

Oppdragsnr.: 12043-25147

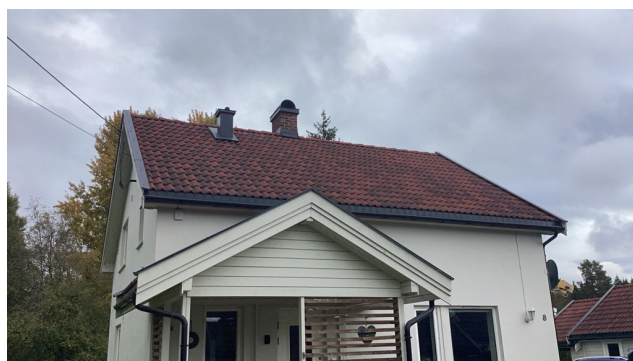
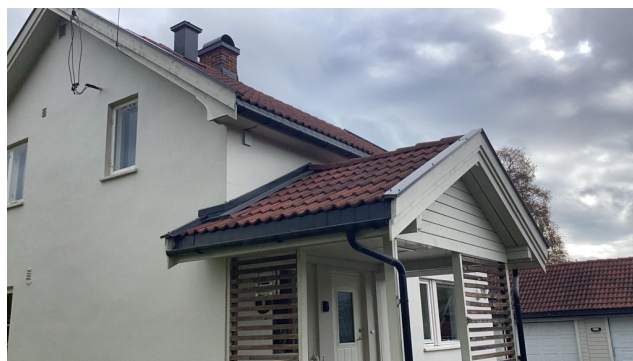
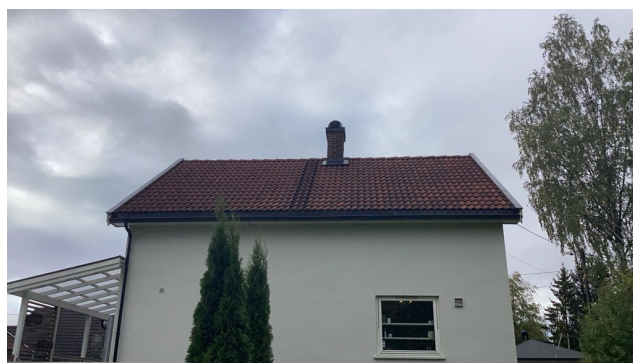
Undertaket er nok eldre enn normal levetid. Undertaket bør regelmessig kontrolleres, fornyes ved behov. Må påregne oppgraderinger/nyetablering.

Skader på undertet kan medføre lekkasje og skader. Sjekkes ytterligere.

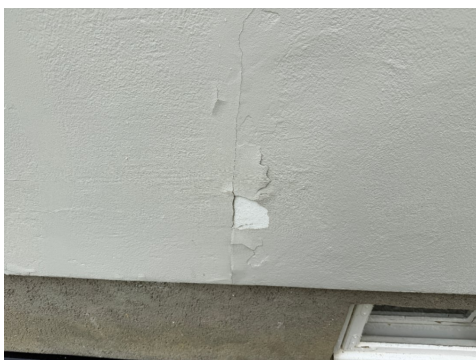
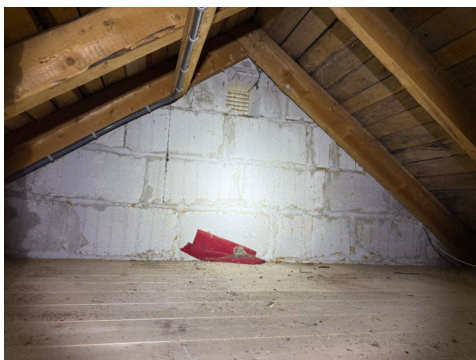
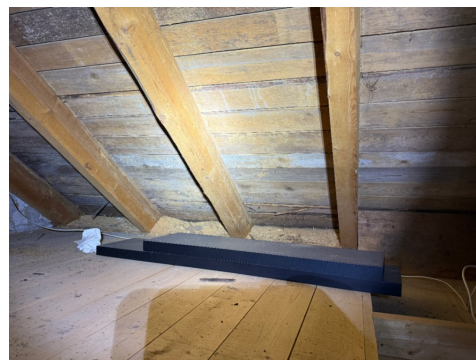
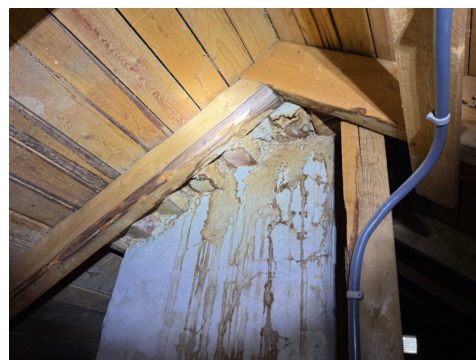
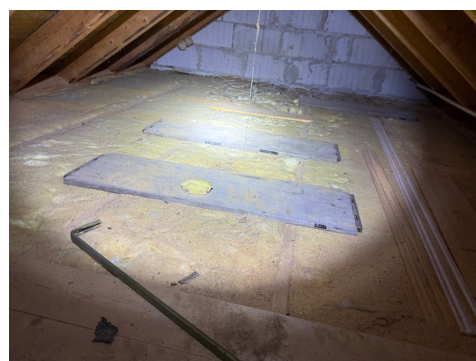
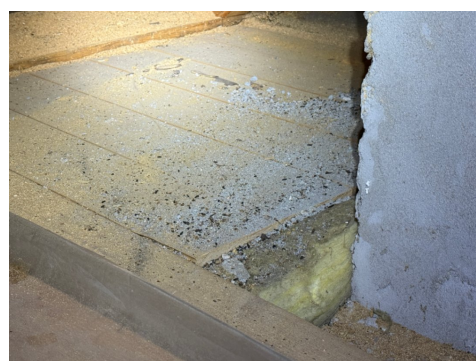
- Det er påvist sprekker i murte/pussede fasader.

Noe sprekker, hull og sår i pussen.

- Påviste skader må utbedres.

Skader, hull og sprekker må tettes/ utbedres. Konsekvens, ytterligere skader vil oppstå om tiltak ikke utføres.  
Sjekkes ytterligere.

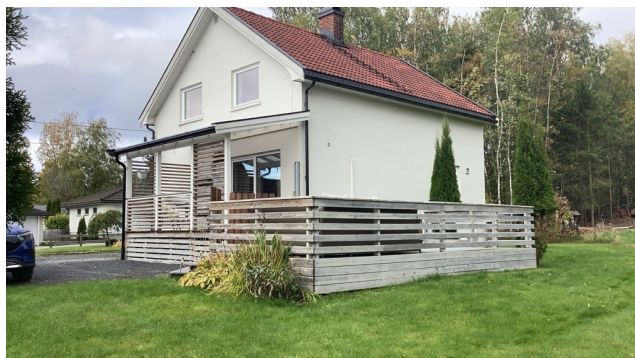
Konsekvens: Manglende trygt og sikkert rekkverk, kan medføre fall og skader.  
Sjekkes ytterligere.

- Rekkverkshøyde må endres for å tilfredsstille krav på byggemeldingstidspunktet.

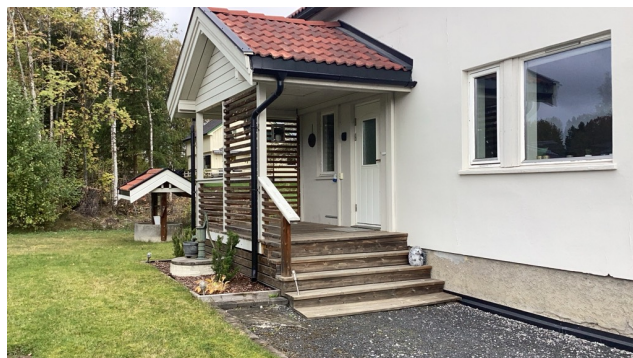
Konsekvens, manglende trygt og sikker rekkverk kan medføre fall og skader.

Sjekkes nærmere.

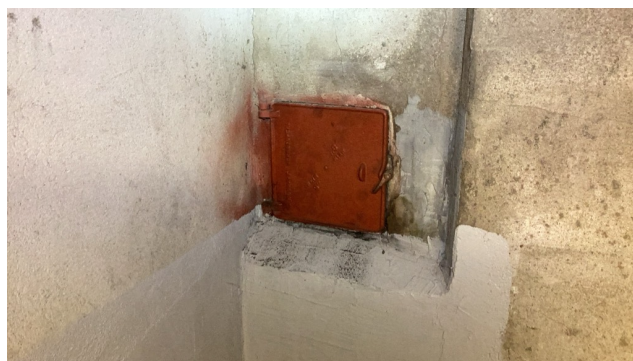
Skade i sotluke i kjeller, ødelagte hengsler.

Sotluke md ødelagte hengsler

Skifte sotluke.

Bør påregne rehabilitering av pipe, med nytt røykrør, sotluke og overganger, pga. alder.

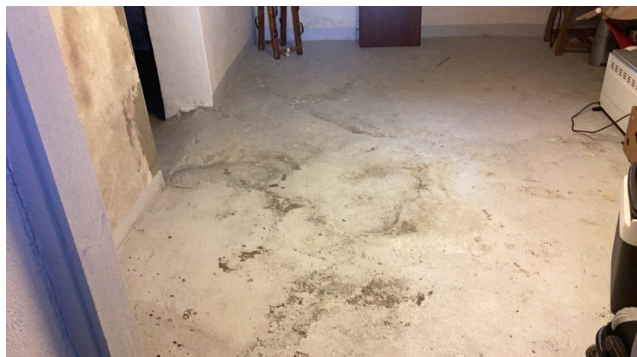
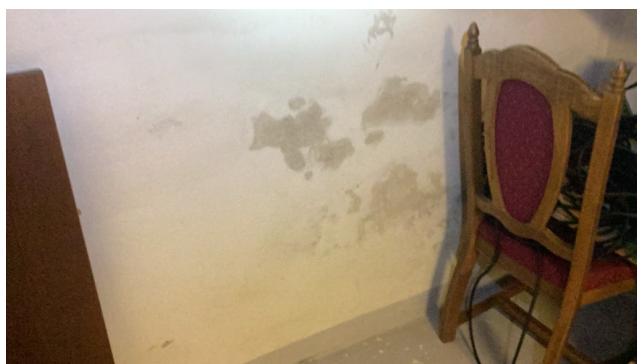
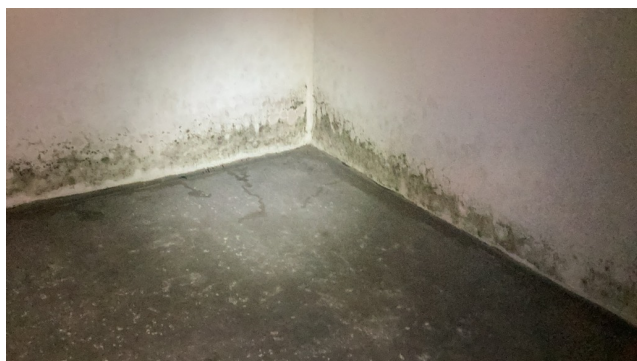
- Det er påvist indikasjoner på noe fuktgjennomtrenging inn i kjellermur. Fukt i kjellergulv og kjellervegger.

Det er ennå fukt i kjellerytterveggene og gulvet.

- Det påviste fuktnivå gir grunn til å overvåke konstruksjonen jevnlig for å se utvikling over tid, og eventuelt foreta tiltak for å unngå fuktskader.

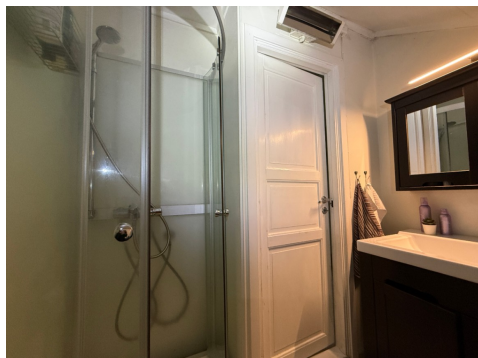
Eldre bad, ukjent alder.  
Dokumentasjon: ingen dokumentasjon.

Badet bør oppgraderes med nye av vanntette overflater.  
Produsenter av membran og våtromsbelegg opplyser om normal brukstid på rundt 20-25 år.  
Manglende oppgradering av våtrommet medfører høy risiko for at konstruksjonene ikke vil tåle vanlig bruk av vann eller lekkasjer. Dette kan føre til fuktskader på tilstøtende konstruksjoner.

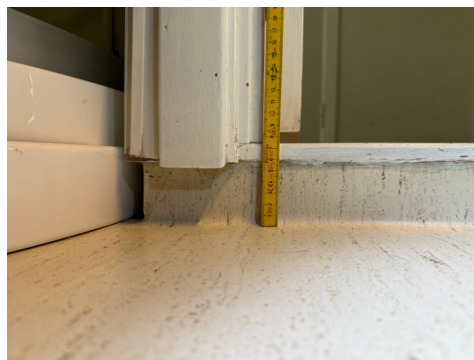
- Det er påvist avvik i fallforhold til sluk i forhold til krav i forskrift på byggetidspunktet.

- Til tross for avviket i fall/høydeforskjell til sluk, vil gulvet fortsatt kunne lede vann mot sluket, men med redusert effektivitet. Dette kan potensielt øke risikoen for vannansamling i enkelte områder av badet.

Risiko for fuktskader hvis vann renner ut av rommet.  
Sjekkes ytterligere.

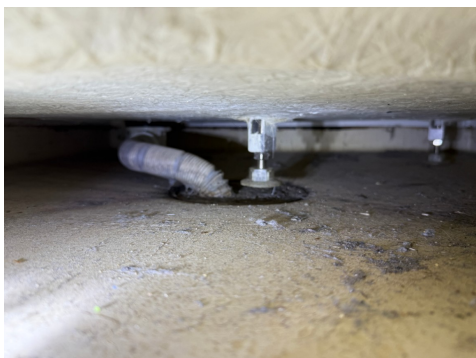
- Sluk er ikke tilgjengelig for inspeksjon.
- Det er avvik:

Sokkelen under dusjkabinett hindrer avrenning til sluket. Dette var årsaken til vannskaden i huset.

Det må etableres tilstrekkelige åpninger så eventuelt lekkasje vann kan renne til sluk.

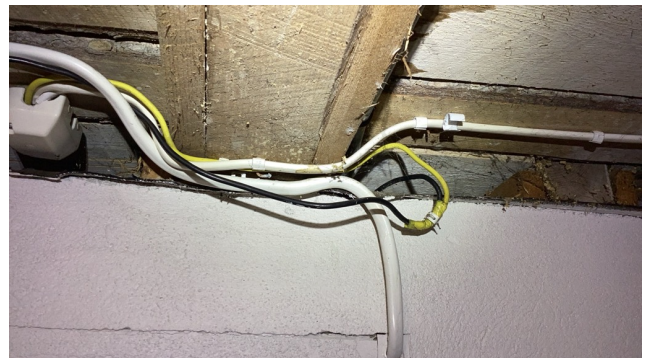
Ledninger er ufagmessig koblet i kjeller.

Må påregne utbedringer av eldre anlegg.

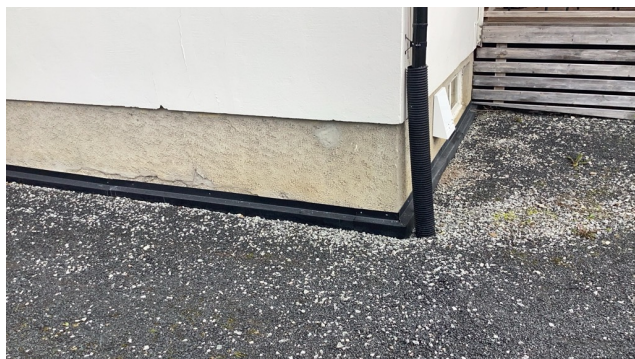
Da det fortsatt er fukt i kjeller etter 13 år etter utbedringer av dreneringen, er det nok noe feil på dreneringen.

Må sjekkes nærmere av fagfolk.

Må påregne tiltak med utbedringer.

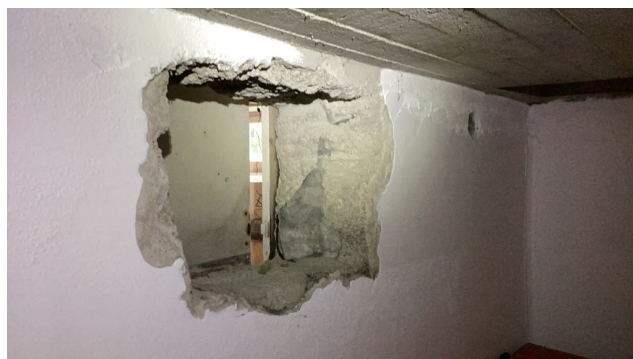
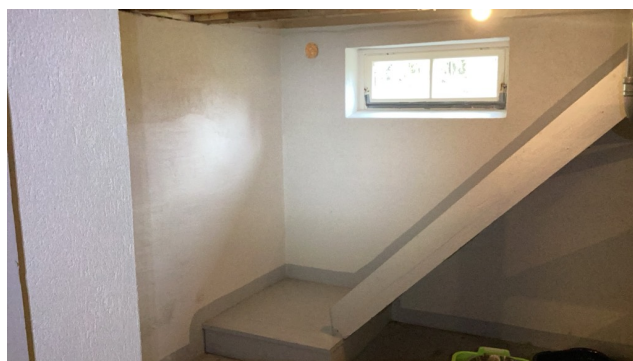
Fuktighet har forvitret betongveggene noe.  
Et par riss i pussen i kjeller

Overvåk tilstanden jevnlig.
