# Tilstandsrapport

Hytte

Midthovda 16, 3580 GEILO

Befaringsdato: 07.05.2024

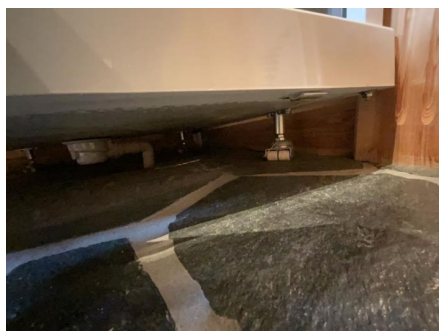
Utbedring av membran i overgang gulv/vegg fører til renovering av hele baderomsgulvet. Skulle det oppstå en vannlekkasje vil vann kunne renne ned og under vegger på badet.

Bilde viser ingen membran i overgang gulv/vegg

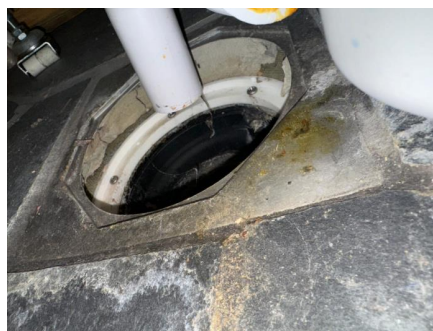
Bilde av sluk under dusjkabinett.

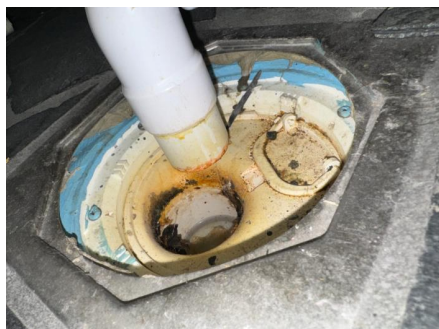
Bilde av sluk under dusjkabinett.

- Overvåk tilstanden jevnlig. For å få tilstandsgrad 0 eller 1 må tettesjiktet skiftes ut, men tidspunktet for når dette er nødvendig er vanskelig å si noe om.
- Tilgang til sluk må bedres både for inspeksjon og rengjøring.

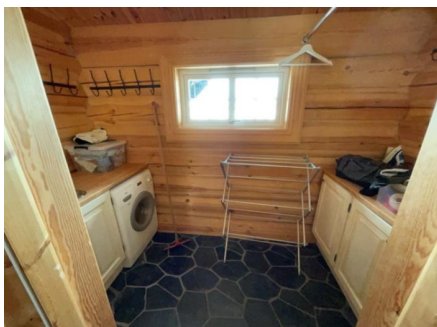
- Det er påvist at høydeforskjell fra topp slukrist til gulv/synlig topp membran ved dørterskel er mindre enn 25 mm.
- Det er påvist avvik i fallforhold til sluk i forhold til krav i forskrift på byggetidspunktet.

- Tilgang til sluk må bedres både for inspeksjon og rengjøring.
- Det må etableres tilfredsstillende tettesjikt/membran på våtrommet.

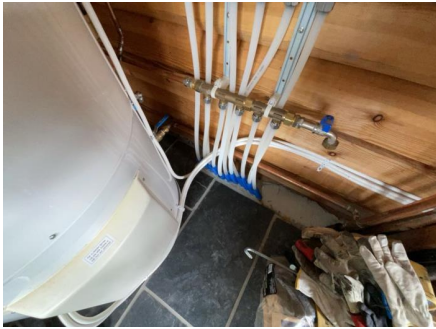
- Det er påvist andre avvik:
- Rørkursene på rør-i-rør systemet på vannledninger er ikke merket.

Gulv i bod/teknisk rom har sluk, men gulvet er ikke fuktsikkert da det ikke er membran under skifer. Skulle det oppstå en vannlekkasje på vannrør vil dette kunne gi følgeskader mot vegger i bod/teknisk rom.

Bilde av rør i rør som er avsluttet åpent i bod/teknisk-rom

- Rørkurser på rør-i-rør system bør merkes.
- Andre tiltak:

Det bør monteres waterstop i bod/teknisk rom slik at vann stenges automatisk om det skulle oppstå en vannlekkasje på vannrør.
