Tilstandsrapport

Fritidsbolig

Sætermorkvegen 34, 7340 OPPDAL

Befaringsdato: 28.08.2024

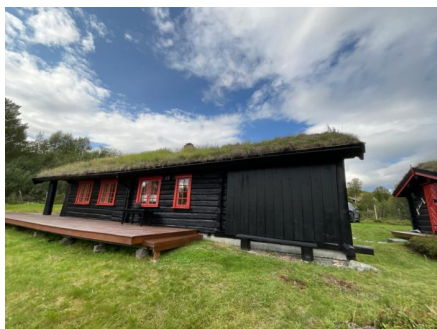
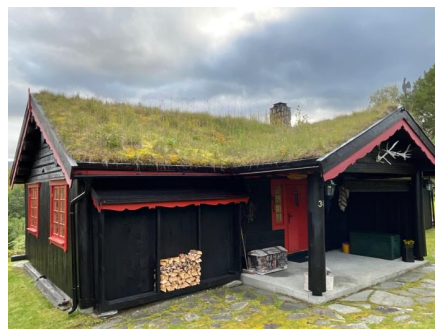
- Tidspunkt for utskiftning av undertak nærmer seg.
- Tidspunkt for utskiftning av takteking nærmer seg.

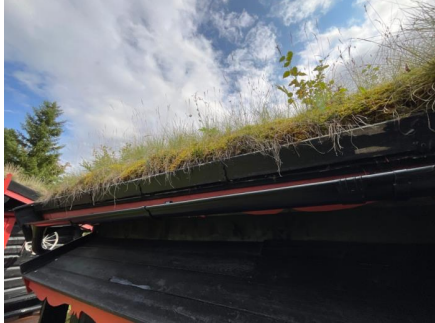
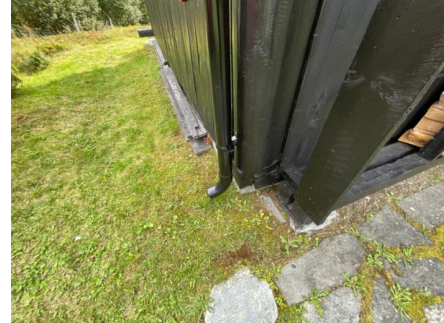
Nedløp og beslag

Takrenner og nedløp er med stål.

- Stigetrinn for feier må monteres.
- Det bør lages system for bortledning av vann fra taknedløp ved grunnmur.

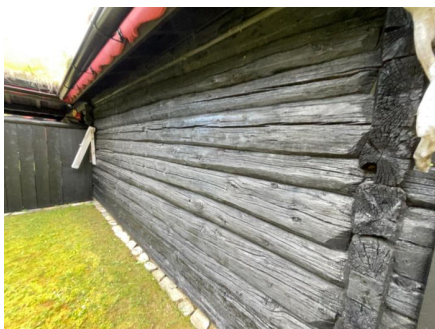
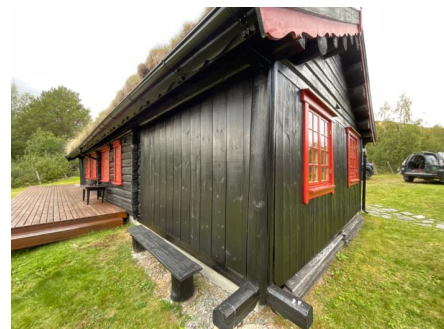
TG 2 Veggkonstruksjon

Veggene har tømmerkonstruksjon som består av eldre og nyere laftet tømmer. Deler av av fasaden er med stav/ laft som har bindingsverk og kledning med stående bordkledning. Panelvegg mot øst er skiftet rundt 2018 i følge selger.

Veggkonstruksjonen er oppført av laftet tømmer med tildels gamlet tømmer på deler av veggene. Tre er et levende materiale og enkelte sprekkdannelser/vridninger må kunne påregnes. Det ble ikke registrert tegn til fuktinntrekk eller skader i forbindelse med tømmervegger. Den del av vegg som er med panelkledning er ikke utført med lufting. Tømmer er med mye sprekke og vridning som er normalt ut fra alder.

Tetting av sprekkdannelser/glipper i tømmeret må eventuelt kunne påregnes som en del av det normale vedlikeholdet.

- Ikke behov for umiddelbare tiltak vedrørende lufting på kledning, det må gjøres om det skal byttes kledning eller om bruk av bolig endres, så må dette holdes under oppsikt.

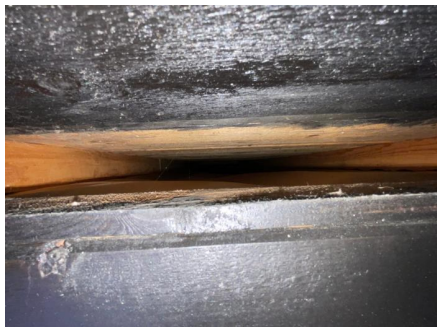
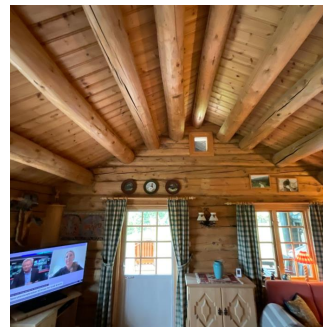
TG 2 Takkonstruksjon/Loft

Det er ikke montert fluenetting eller lignende ved luftespalter, dette kan medføre at fugler/ skadedyr enkelt kan komme innunder taktro og skade undertaket.

Montere smådyrsperre for å hindre at disse kommer innunder taktro.

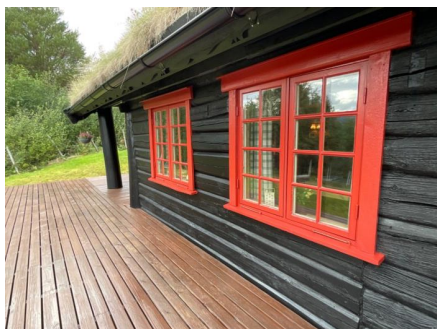
⚠ TG 2 Vinduer

Bygningen har trevinduer med koblet glass med faste sprosser.

- Karmene i vinduer er slitte og det er sprekker i trevirket.

- Ut ifra alder må vedlikehold og oppgraderinger påregnes.

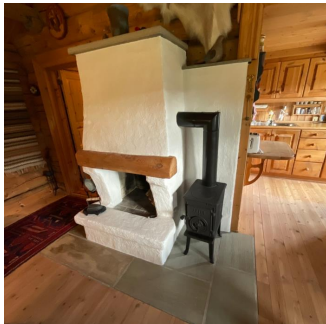
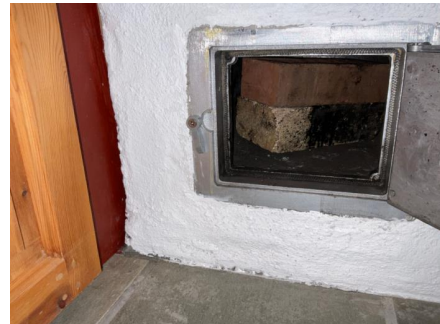
Det anbefales at det monteres sotlukestein bak sotluke, dette reduserer avstand til brennbart materialer til 10cm. Selger opplyser i SMS at dette er innkjøpt og blir montert. Dette legges til grunn for valg av TG.

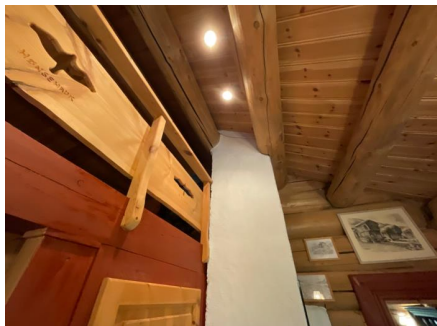
TG 2 Innvendige trapper

Det er etablert enkel hemstrapp som er fastmontert på vegg. På hems er det rekkverk med liggende bord.

Det bør vurderes utbedring rekkverk og håndløpere på stigen og på hemsplan.

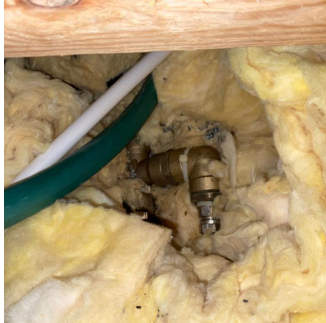
Vannledninger

- Mer enn halvparten av forventet brukstid er passert på innvendige vannledninger.
- Det er avvik:

- Det er ikke behov for utbedringstiltak siden anlegget fungerer i dag, men ut ifra alder kan skader plutselig oppstå på eldre anlegg.
- Tiltak:

Det anbefales å få hovedstoppekran lettere tilgjengelig ved en oppgradering av vannrør.

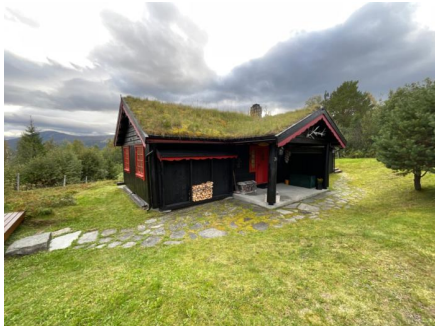
TG 0 Terrengforhold

Terrengtet er lett skrående mot sørvest. Det er opparbeidet med plenareal og trær.

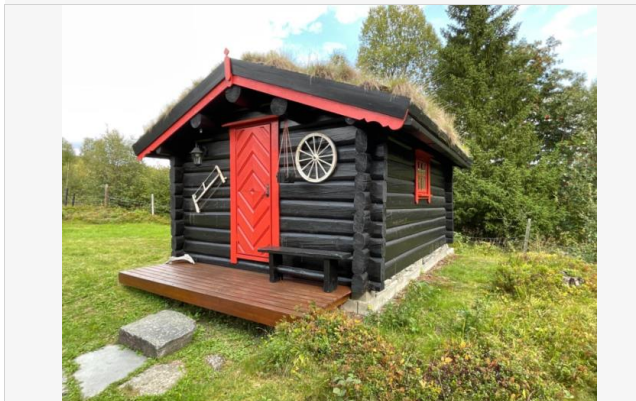
TG 2 Utvendige vann- og avløpsledninger

Utvendige avløpsrør og vannrør er av plast. Det er septiktank med overløp til grøft. Det er felles vann for hele området tilkoblet Svorronda vannverk, selger opplyser at de koblet seg på dette vannverket endel år senere en byggeår men at de ikke husker eksakt årstall.

- Det er ikke behov for utbedringstiltak siden anlegget fungerer i dag, men ut ifra alder kan skader plutselig oppstå på eldre anlegg.
- Innhent dokumentasjon, om mulig.
