# Tilstandsrapport

Enebolig

B R A veien 83, 1784 HALDEN

Befaringsdato: 28.03.2025

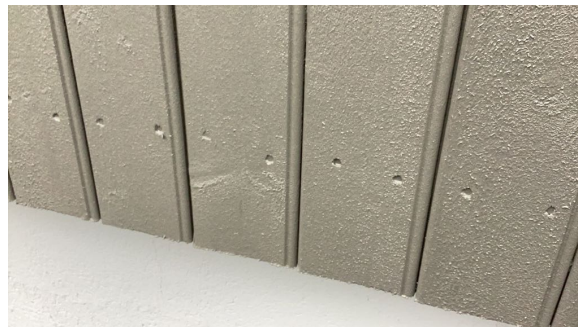
- Det er ingen eller liten lufting i nedre kant av kledning mot grunnmur.
- Det er avvik:

Manglende lufting av kledning kan føre til fukt, råteskader og redusert levetid for fasaden.

Ingen til luft eller ut luft fra kledningssjiktet.

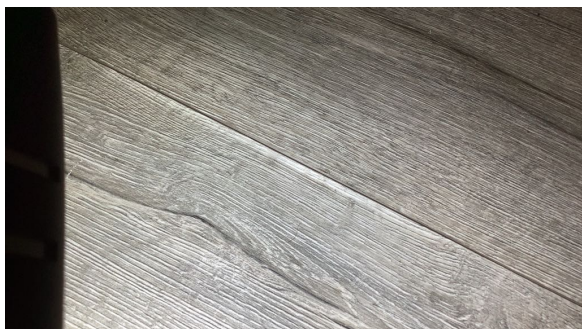
Det er påvist avvik i laminatgulv i hall/gang.  
Langskjøt i et laminatgulvbord har skader på grunn av ujevnt undergulv.

Skadet laminatgulv

For å rette opp avviket, må et område av laminatgulv plukkes opp, undergulv avrettes, for så å bytte ut skadet bord og legge tilbake laminatgulv.  
Ved å ikke rette opp avviket, vil skadet laminat etterhvert bli ytterligere skadet.  
Den enkelte må vurdere behov for tiltak.

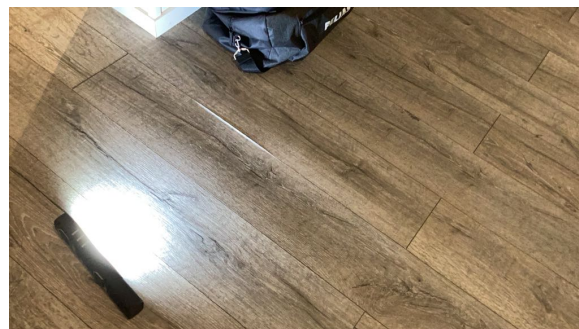
Skadet laminatgulv

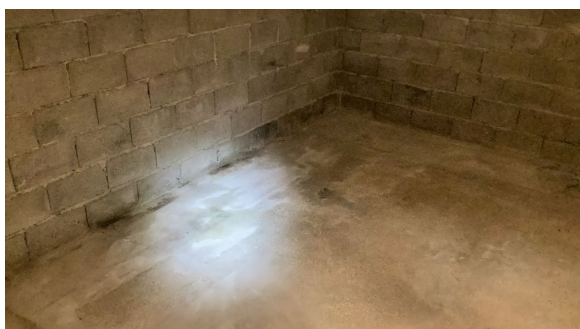
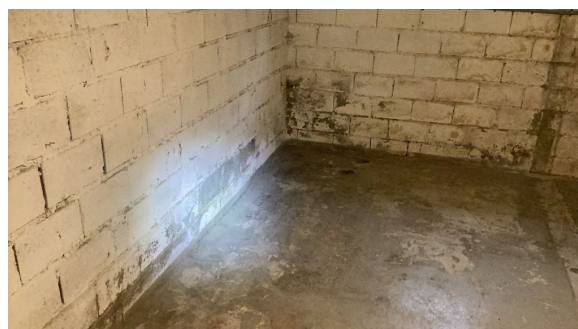
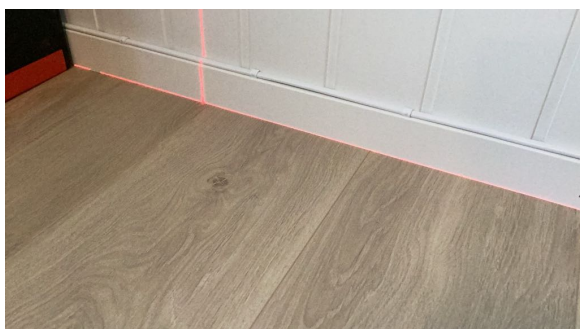
- Det er målt høydeforskjell på mellom 15-30 mm gjennom hele rommet. Tilstandsgrad 2 gis med bakgrunn i standardens krav til godkjente måleavvik.

- For å få tilstandsgrad 0 eller 1 må høydeforskjeller rettes opp. Det vil imidlertid sjelden være økonomisk rasjonelt som et enkeltstående tiltak i en bolig som dette. Dersom boligen en gang skal renoveres, kan man vurdere slike tiltak.

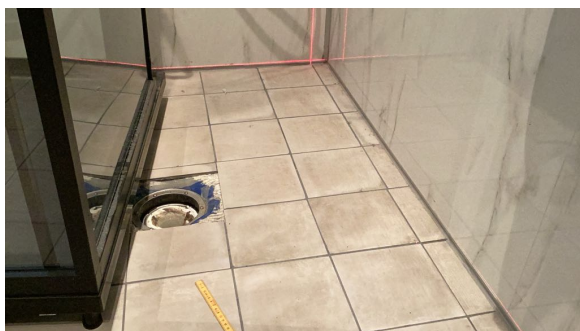
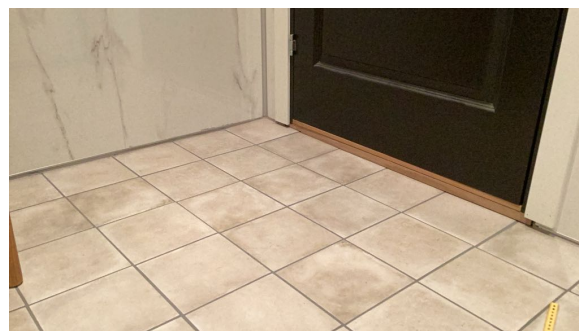
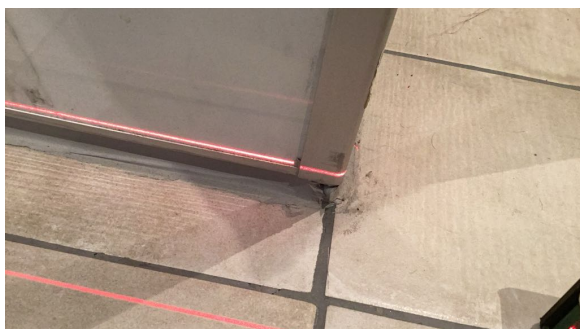
- Det er påvist at høydeforskjell fra topp slukrist til gulv/synlig topp membran ved dørterskel er mindre enn 25 mm.
- Det er påvist avvik i krav til høydeforskjell/fall-løsning på våtrommet.

- Våtrommet fungerer med dette avviket.

Anbefaler membrankant ved terskel.

For å få tilstandsgrad 0 eller 1 må gulvet bygges om, for å få riktig fall til sluk. Det vil imidlertid sjelden være økonomisk rasjonelt som et enkeltstående tiltak. Ved en eventuell renovering, påse at våtrommet bygges med riktig fall til sluk.

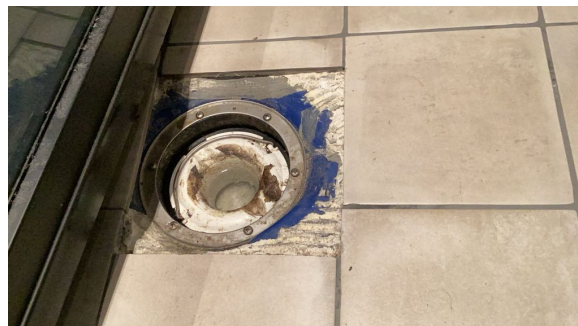
Membranbånd går like over svill i vegg.

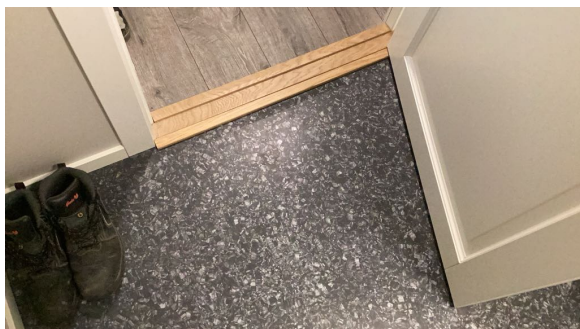
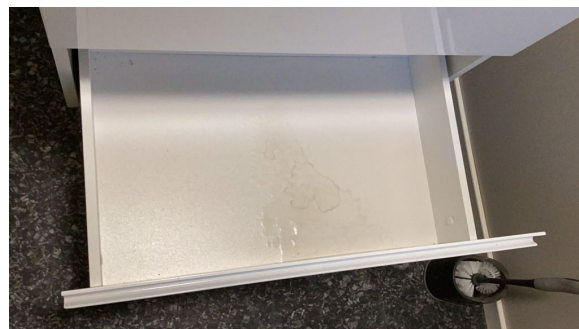
Skuff i baderomsinnredning er fuktskadet ved installasjon. Ingen fukt eller lekkasje ved befarings.

Fuktskadet under installasjon. Ingen lekkasjer ved befarings.
