Tilstandsrapport

Boligbygg med flere boenheter

Holenbrauta 58, 2067 JESSHEIM

Befaringsdato: 03.03.2025

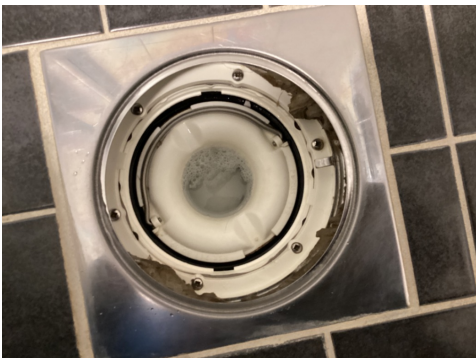
TG 1 Sluk, membran og tettesjikt

Det er plastsluk og membran med dokumentert utførelse.

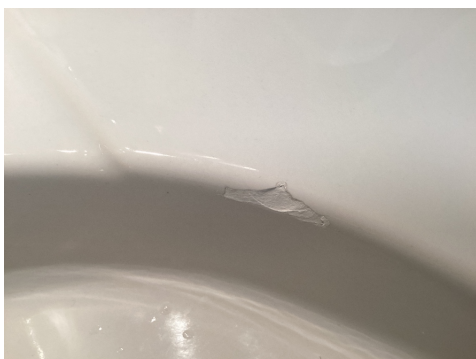
TG 2 Sanitærutstyr og innredning

Det er en skade i servanten.

Det kan ikke utelukkes at den må skiftes for å lukke avviket.

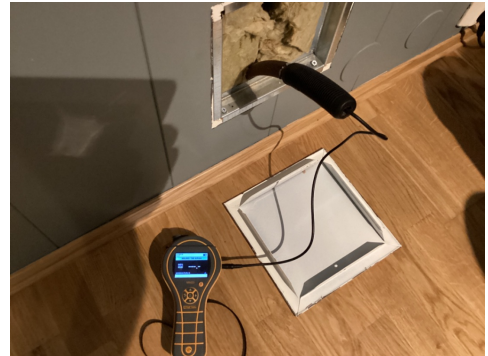
TG 0 Tilliggende konstruksjoner våtrom

Hulltaking er foretatt uten å påvise unormale forhold. Hulltaking er foretatt i inspeksjonsluke på soverom. Fuktkvotemåling (vekt%) i konstruksjonen ble målt til 0-6.

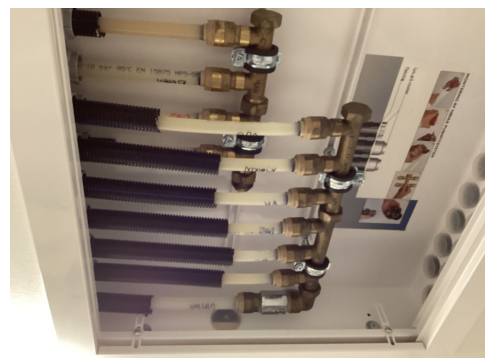
TG 1 Vannledninger

Innvendige vannledninger er av plast (rør i rør). Det er besiktiget i rørskap.

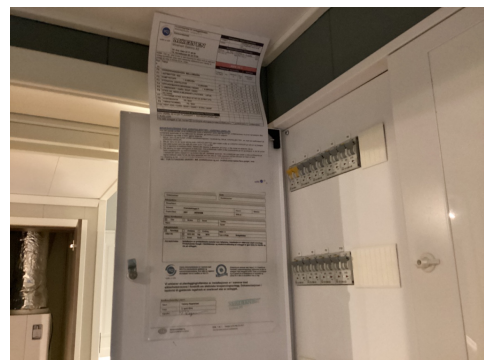
! TG 2 Elektrisk anlegg

12. Foreta en helhetsvurdering av det elektriske anlegget, dets alder, allmenne tilstand og fare for liv og helse. Bør det elektriske anlegget ha en utvidet el-kontroll?
Ja Det foreligger dokumentasjon fra det utførende installasjonsfirmaet av nyanlegget. Imidlertid er samsvarserklæringen over 5 år gammel, og det finnes ingen el-tilsynsrapport fra de siste 5 årene. Derfor anbefales det en generell gjennomgang av det elektriske anlegget av en kvalifisert el-fagmann, i henhold til NEK 405-2. Dette vil sikre at anlegget oppfyller gjeldende sikkerhetsstandarder og forskrifter. Det er eierens ansvar å sørge for at det elektriske anlegget til enhver tid oppfyller og tilfredsstiller kravene i forskrift om elektriske lavspenningsanlegg (FEL) og NEK 400. Anlegget skal oppfylle de standardene som gjaldt på etableringstidspunktet, men eventuelle oppgraderinger eller endringer må oppfylle dagens standarder.
