# Tilstandsrapport

Enebolig

Forsetbakken 1 , 7717 STEINKJER

Befaringsdato: 01.12.2025

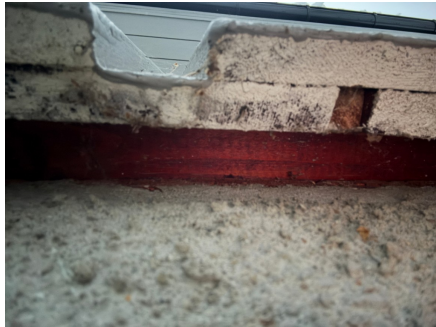
## TG 2 Takkonstruksjon/Loft

Registrert misfarginger på taktro og sperrer. Fuktmerker på taktro, sperrer og papp over isolasjon. Stedvise spor etter mus.  
Piggmålinger i misfarget taktro viser verdier opp mot 17%. Dette betraktes som fuktig trevirke.  
Piggmålinger viser vanninnhold i trevirke og måles i vektprosent.  
0-16 % betegnes som tørt trevirke.  
16-21% Fare for utvikling av sopp og råte.  
21-30% Stor fare for sopp og råte (Trevirket er fibermettet ved 28 %).  
Misfarginger er også bemerket i tidligere salgsoppgave.

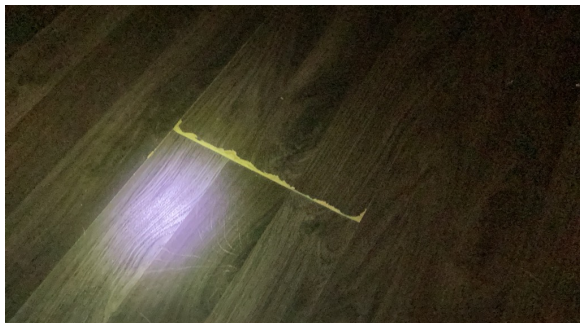
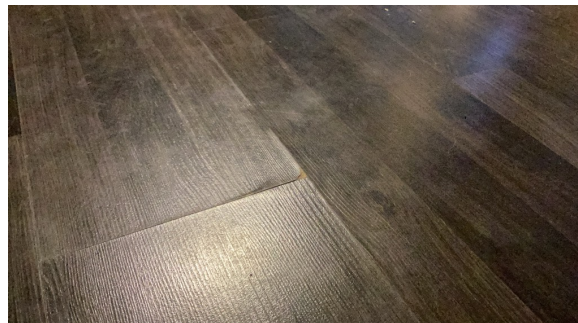
## TG 2 Etasjeskille/gulv mot grunn

Etasjeskiller av trebjelkelag.

- Målt høydeforskjell på mellom 10 - 20 mm innenfor en lengde på 2 meter. Tilstandsgrad 2 gis med bakgrunn i standardens krav til godkjente måleavvik.

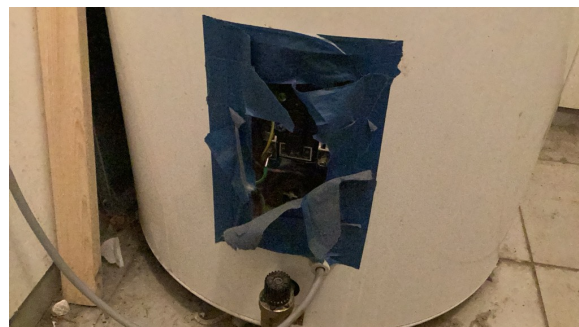
## TG 3 Elektrisk anlegg

8. Er det tegn til at det har vært termiske skader (tegn på varmgang) på kabler, brytere, downlights, stikkontakter og elektrisk utstyr? Sjekk samtidig tilstanden på elektrisk tilkobling av varmtvannsbereder, jamfør eget punkt under varmtvannstank  
**Nei**
9. Er der synlig defekter på kabler eller er disse ikke tilstrekkelig festet?  
**Ja**

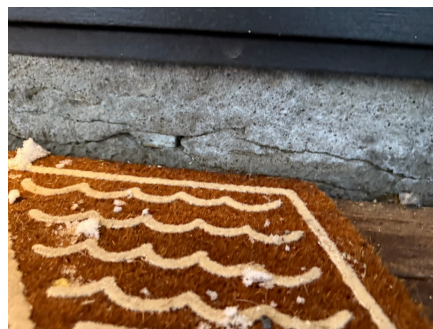
## TG 3 Forstøtningsmurer

Forstøtningsmur av betongstein ved trapp ned fra altan.
