# Tilstandsrapport

Enebolig

Bråtøymyrveien 9, 3780 SKÅTØY

Oppdragsnr.: 20917-1371

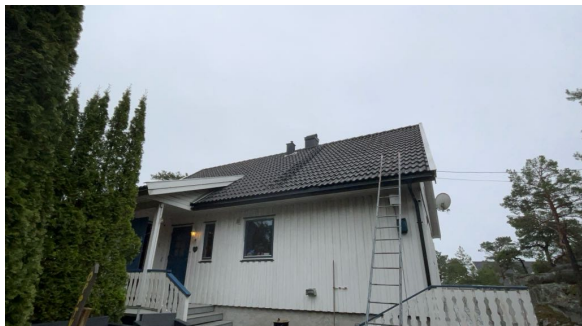
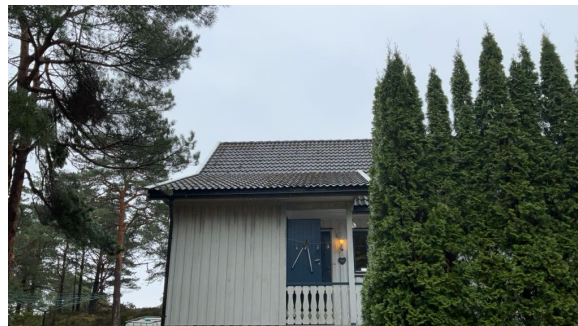
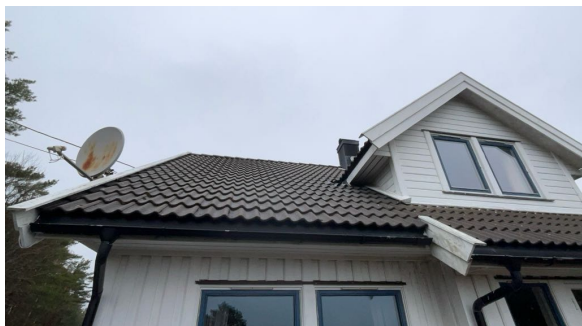
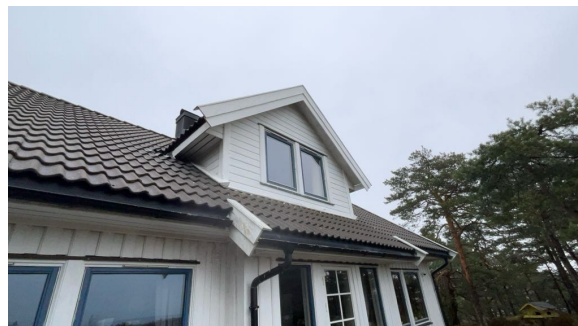
Siden taket (takkonstruksjon, takteking og skorstein) kun er observert fra bakkenivå, er vurderingen begrenset av dette. Det er ikke sikkerhetsmessig forsvarlig å bevege seg ut på taket. Selv om det ikke er avdekket skader under befaringen, betyr ikke dette at det ikke foreligger skader som en besiktigelse på taket kan avdekke. Vær oppmerksom på denne risikoen. En undersøkelse av taket kan utføres av en fagperson under tilstrekkelige sikkerhetsforhold.

Utsnitt takteking.

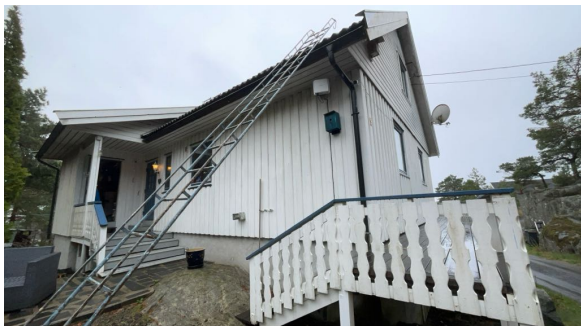
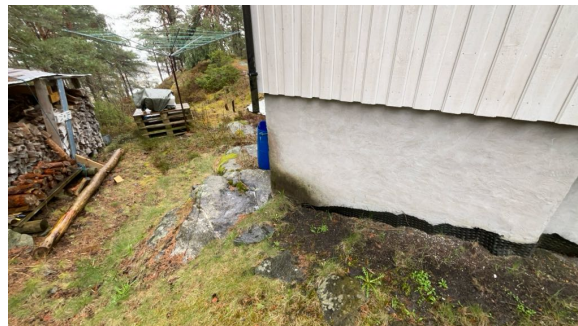
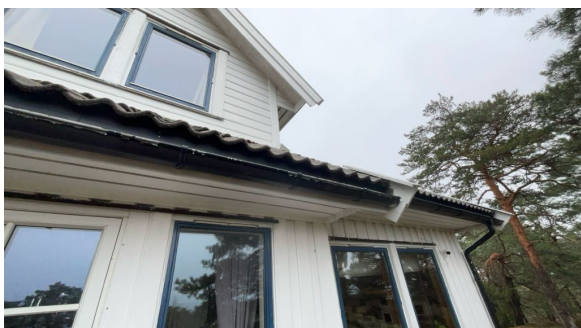
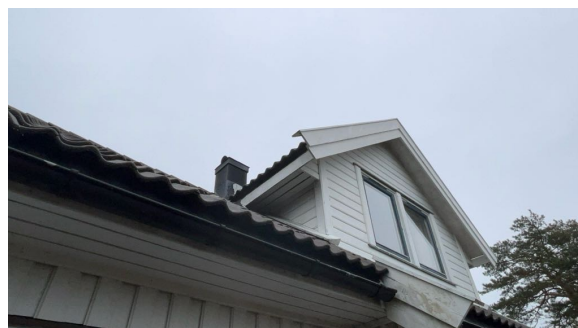
Det er registrert stedvis lekkasje på renner.

Det er registrert stedvis deformasjoner og skader på renner.

Det er registrert misfarge og fuktighet på grunnmur ved nedløp.

Utsnitt renner og nedløp.

- Det må foretas tiltak for å lukke avviket.
- Andre tiltak:
- Det bør lages system for bortledning av vann fra taknedløp ved grunnmur.

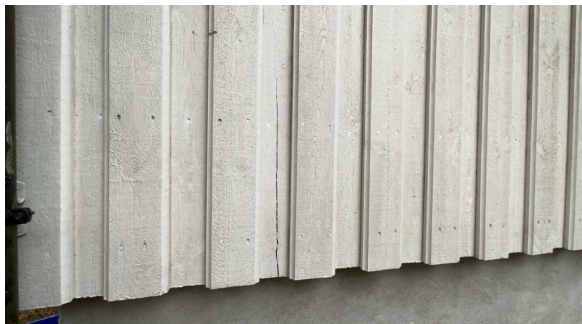
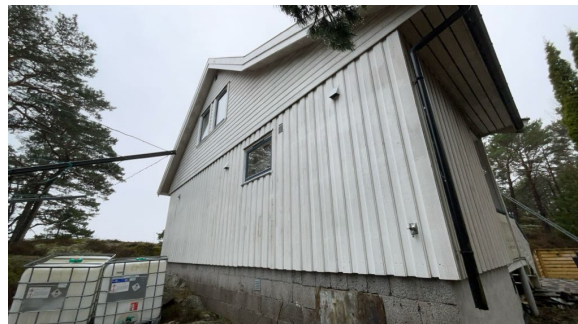
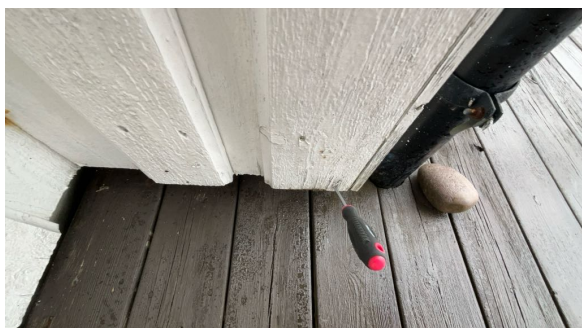
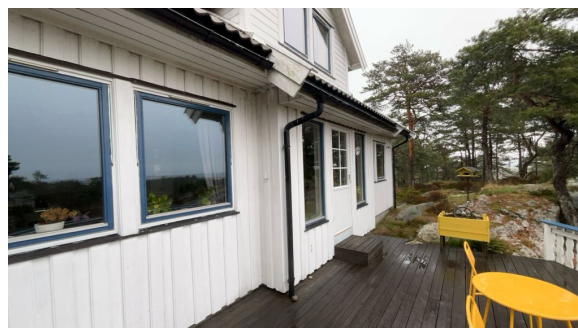
- Det er påvist spredte råteskader i bordkledningen.
- Det er værslitt/oppsprukket trevirke/trepaneler.

Utsnitt veggkonstruksjon.

- Lokal utbedring/utskiftning bør utføres.
- Råteskadet trekledning må skiftes ut.

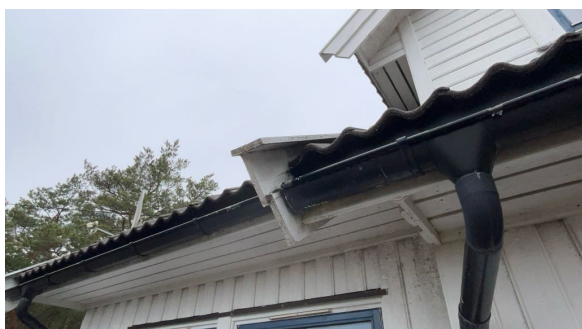
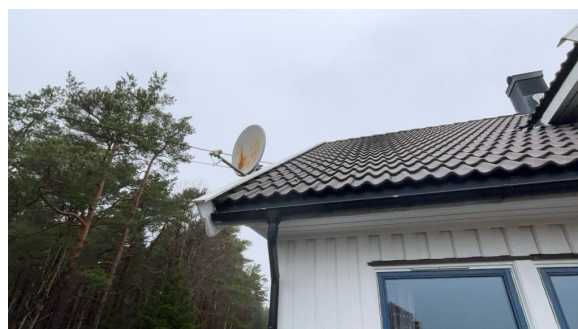
- Det er påvist fuktskjolder/skader i takkonstruksjonen.
- Hele takkonstruksjonen er gjenbygget. Det er ingen mulighet til vurdering utover alder og observasjoner fra underliggende etg.

Det er registrert fuktmerker rundt pipe etter eldre lekkasje rundt luftehatt.

Her er det en risiko for skjulte feil og avvik eller underliggende råte, med tanke på kvist som ikke har beslag og eldre lekkasje.

Utsnitt takkonstruksjon.

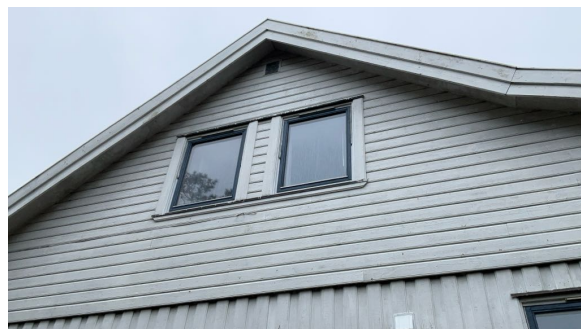
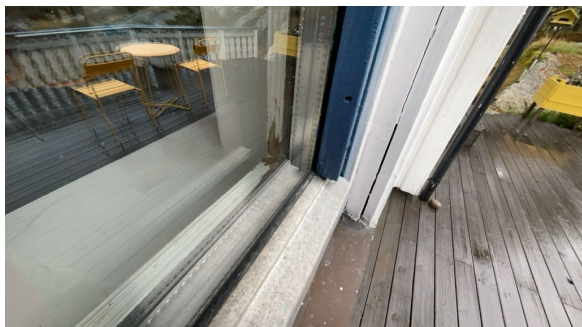
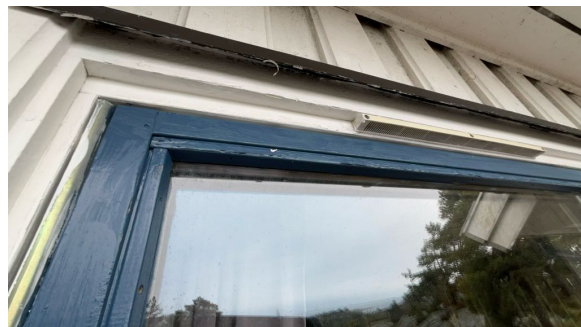
- Karmene i vinduer er slitte og det er sprekker i trevirket.

Utsnitt vinduer.

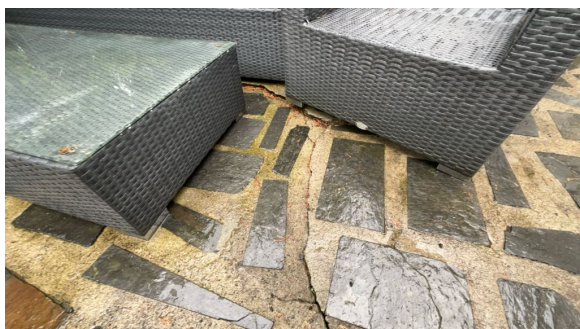
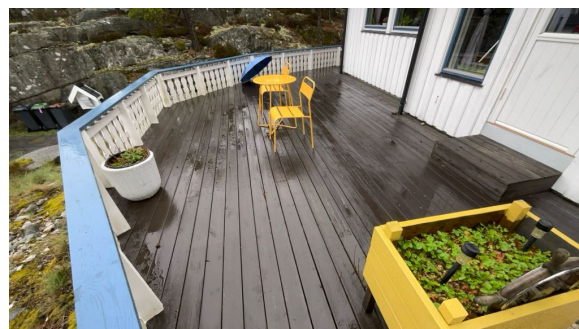
- Det er påvist fukt-/råteskader i konstruksjonen.
- Rekkverket er for lavt i forhold til dagens krav til rekkverkshøyder.

Det er registrert sprekker og nedbøyninger på platting i betong og skifer.

Utsnitt platting.

- Råteskadede konstruksjoner må skiftes ut.

Anbefaler å utbedre sikkerheten og rekkverkshøyden.

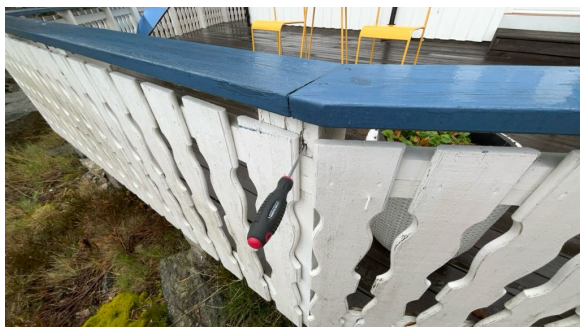
Stedvis råte i terrassekonstruksjon.

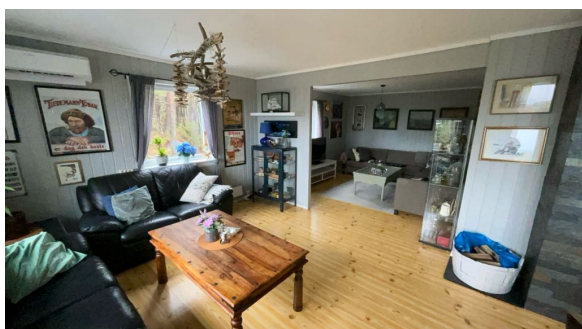
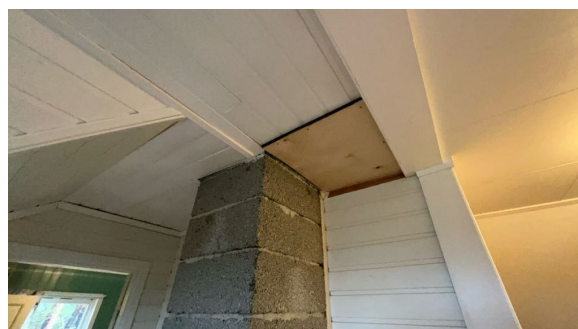
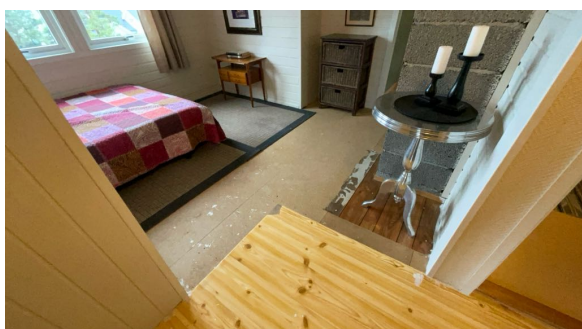
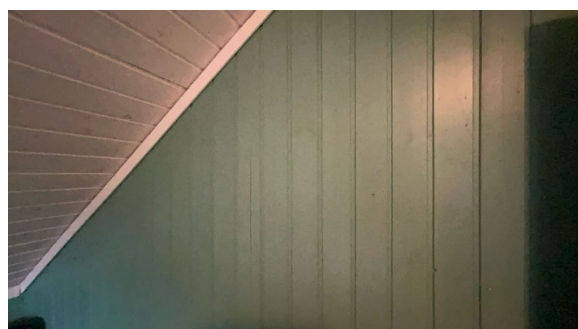
I 2 etasje er det registrert synlig plattformgulv, noe ufagmessige utførelser og merker på himlingsplater etter gammel lekkasje i takkonstruksjon.

Utsnitt overflater.

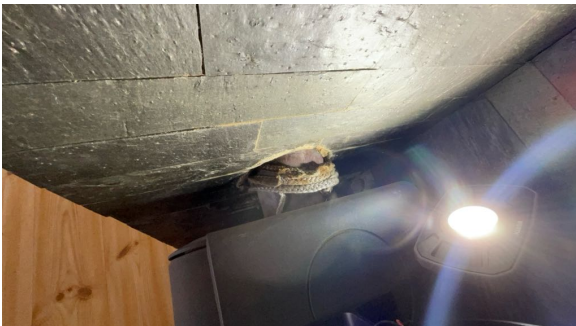
Synlig sot og løst tau rundt rørgjennomføring.

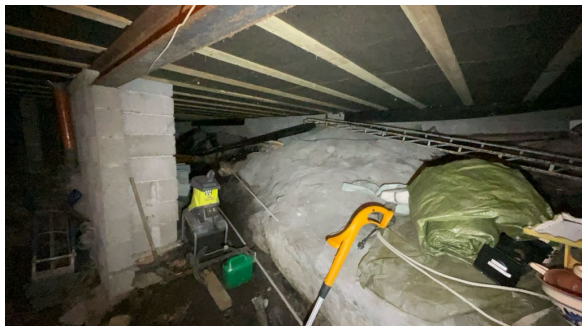
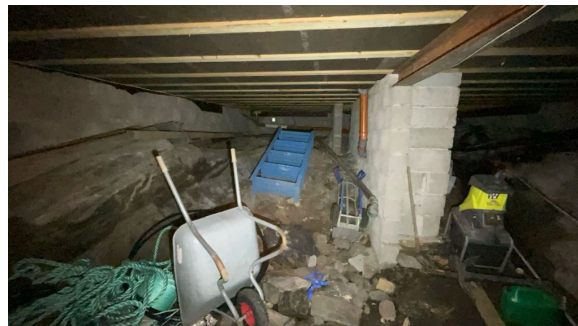
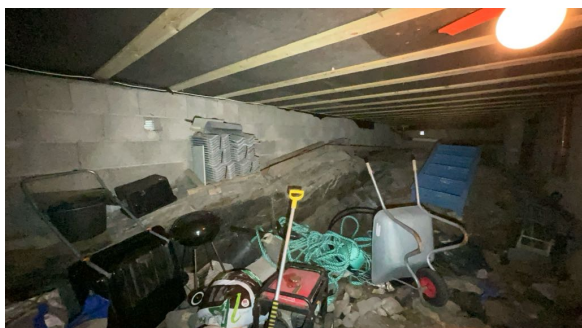
Det er registrert fukt på terreng i krypkjeller.

Utsnitt krypkjeller.

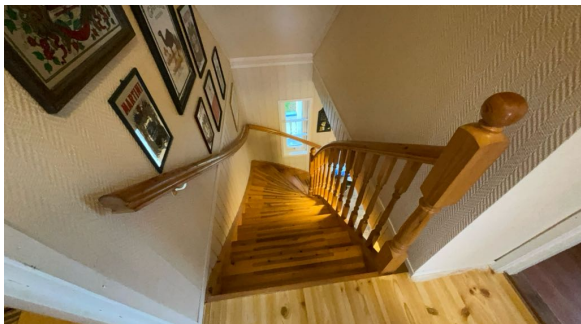
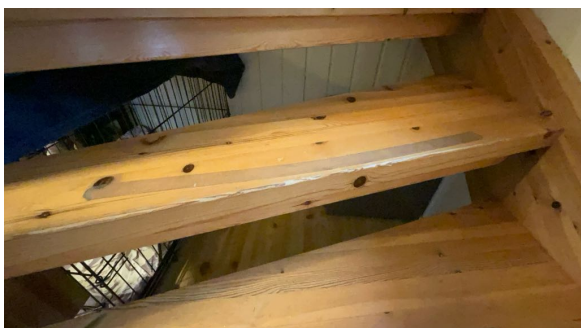
Avvik hemmer ikke bruken av trappen, men overflater må utbedres for TG:1.

Utsnitt innvendig trapp.

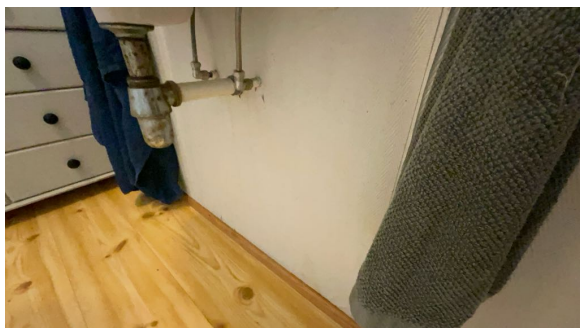
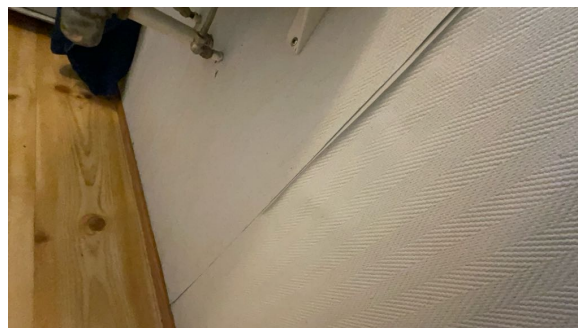
- Hulltaking er ikke foretatt da det allerede er påvist andre avvik i våtsonen.

Utsnitt vegg under vask.

- Gjennomføre ytterligere undersøkelser og foreta utbedring av skade.

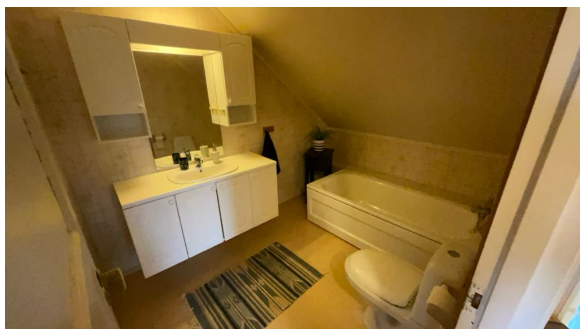
Baderommet brukes som normalt på befaringsdagen, men TG:3 er gitt da forventet levetid er oppbrukt på tettsjikt.

Utsnitt baderom.

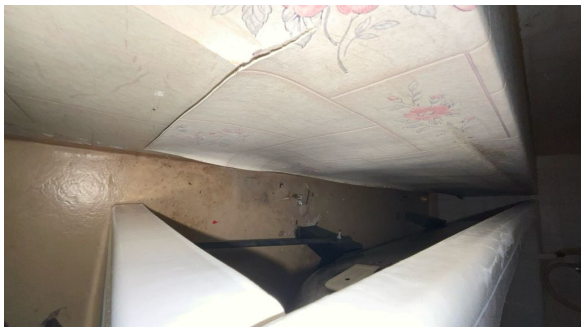
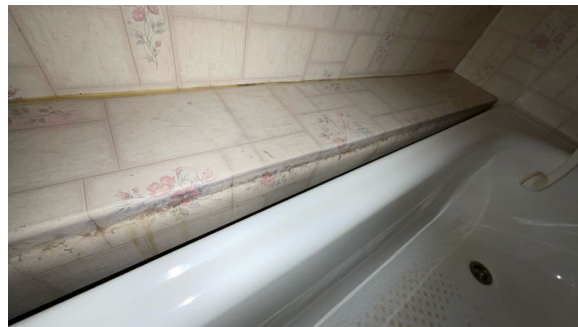
- Hulltaking er ikke foretatt da det allerede er påvist andre avvik i våtsonen.

Utsnitt vegg ved badekar.

- Gjennomføre ytterligere undersøkelser og foreta utbedring av skade.

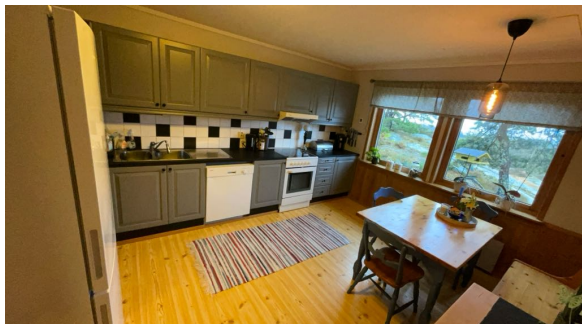
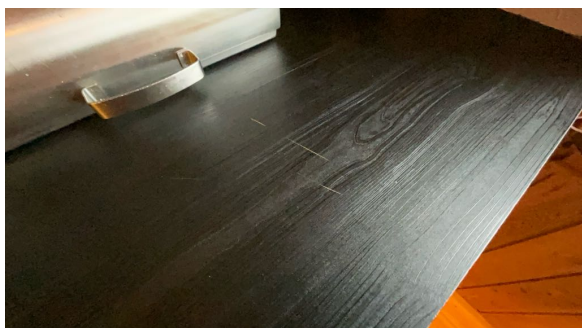
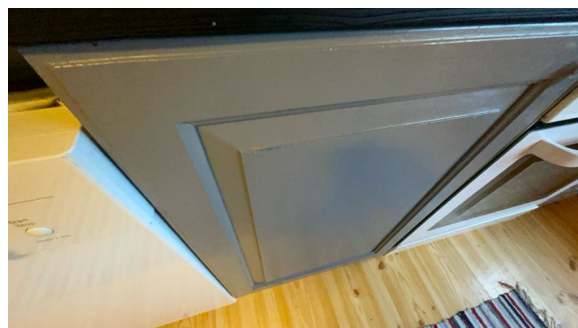
- Det er påvist skader på overflater/kjøkkeninnredning utover normal slitasjegrad.

Det er registrert noe merker, små skader og bruks slitasje på kjøkkeninnredning.

Utsnitt kjøkken.

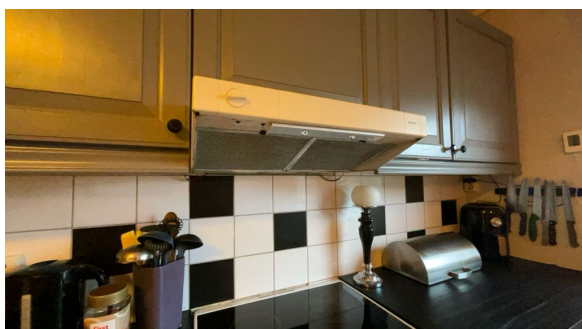
- Det er registrert avvik med avtrekk.

Avtrekk kjøkken.

Avtrekk må utbedres eller skiftes og kanal ut må åpnes så anlegget fungerer normalt.

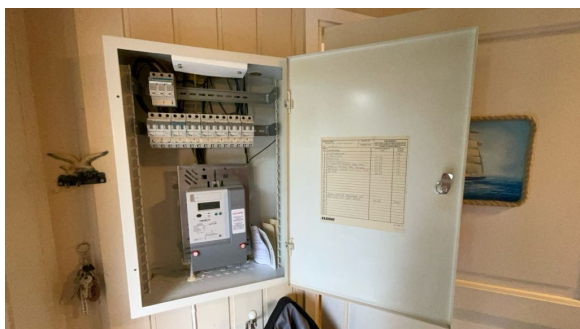
Sikringsskap.

Med tanke på alder og manglende dokumentasjon, så anbefales det en kontroll av anlegget. Kostnadsestimat gitt for kontroll, avvik funnet av fagkyndig kommer i tillegg.

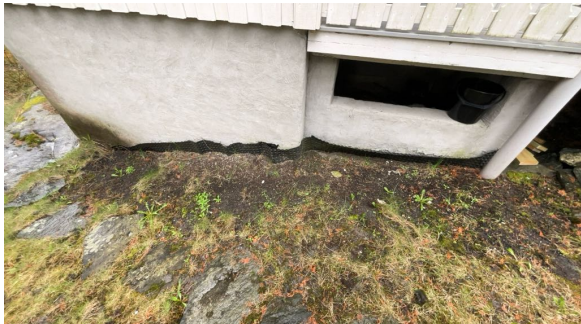
Det er registrert fuktsikring som ikke er festet med topplst.

Fuktsikring.

Fuktsikring må festes ordentlig med topplst, så vann ikke kan renne ned bak.

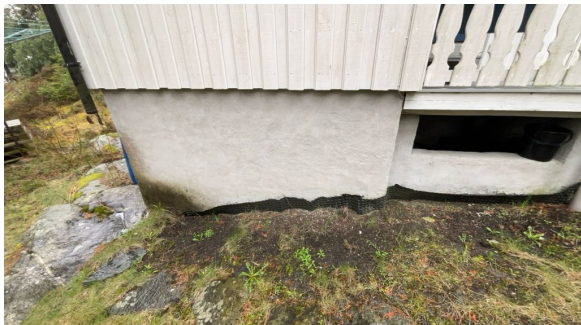
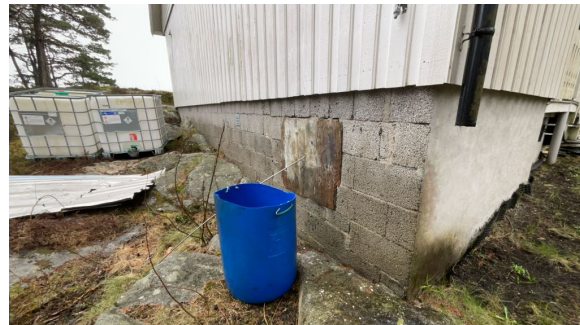
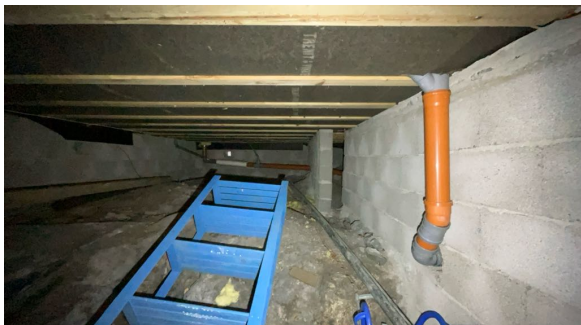
Åpen leca har redusert levetid, regn og vind kan trekke igjennom og leca er utsatt for å bli skadet av frost, da vann utvider seg når det fryser. Murpuss burde fullføres for å ivareta levetiden på grunnmuren og bedre beskyttelse.

Utsnitt grunnmur.

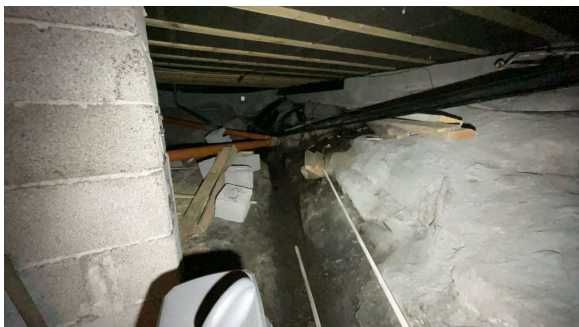
Utsnitt terreng i krypkjeller.

Det må vurderes etter utbedringer av drenering om det må utføres terrengendringer.

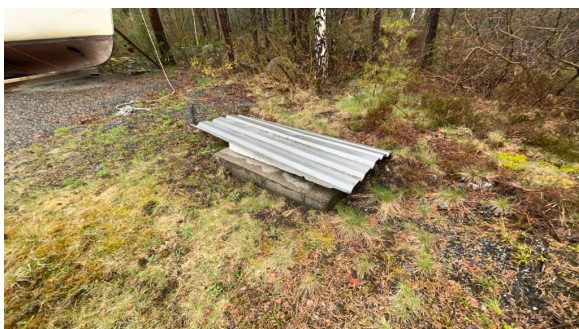
Brønn.

- Det er ikke behov for utbedringstiltak siden anlegget fungerer i dag, men ut ifra alder kan skader plutselig oppstå på eldre anlegg.
- Foreta kontroll av brønnvann.
- Vannkvalitet må dokumenteres

Vannkvaliteten må dokumenteres.
