Leilegheit  
Rykkjesvegen 8  
5705 Voss

#### Boligens tekniske tilstand:

Utført av:  
Takstmann  
**Bjørnar Helland**  
Dato: 21/10/2025

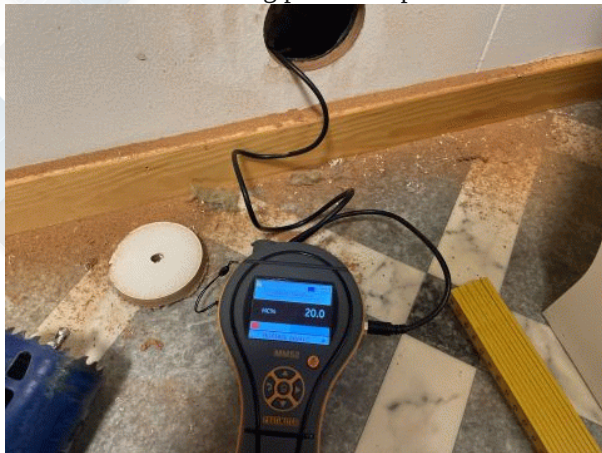
- Det er usikkert om det er montert grunnmursplast bak synleg markisolasjon.
- Asfaltert tun har fall mot grunnmur.
- Det er utført holtakingsprøve i innvendig bod, og det er registrert fuktutslag på 20 vektprosent i vegg.
- Deler av utvendig grunnmur manglar isolasjon.

Manglande dokumentasjon på grunnmursplast gjer det usikkert korleis konstruksjonen er sikra mot fukt frå terreng. Fall mot grunnmur aukar risikoen for at overflatevatn leiar seg inn mot konstruksjonen, noko som kan medføre auka fuktbelastning på grunnmur og golv mot grunn. Fuktmåling i innvendig bod viser fuktinnhald over normalverdien for treverk, noko som indikerer at konstruksjonen er påverka av fukt. Dette kan skuldast mangelfull drenering, svikt i utvendig tettesjikt eller kapillær oppsug frå grunn. Vidare undersøking av drenering og tettesjikt vert tilrådd for å kartlegge årsak og eventuelt behov for utbetring.

**Merknader:** Fuktutslag på 20 vektprosent.

Deler av grunnmuren manglar isolasjon, noko som aukar risikoen for kuldebruer og kondensering på innvendig side av grunnmur. For å unngå fuktskadar og sikre god fuktteknisk oppbygging bør minst halvparten av isolasjonen plasserast på utsida av muren.

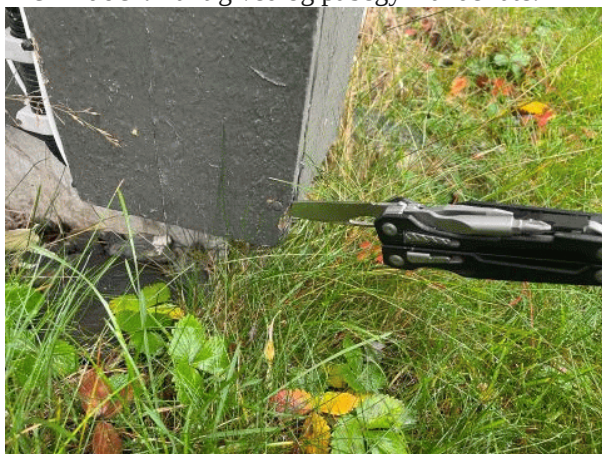
- Beslag manglar i under- og overkant av utvendige karmar.
- Overflatebehandling har sprekker som gjer at treverket er delvis eksponert for fukt.
- Vindaug på soverom tettast ikkje tilfredsstillande mot karm.
- YTTERVEGG: Fuktig ved og påbegynnande råte. Dette er særleg i trevirke som ligg nært terreng.

YTTERVEGG: Fuktpåverknad og påbegynnande råte i treverk nært terreng tyder på utilstrekkeleg avstand mellom trekonstruksjon og grunn. Skadane bør utbetrast, og det bør vurderast å etablere betre avstand til terreng for å hindre vidare nedbryting.

**Merknader:** Fuktig ved og påbegynnande råte.

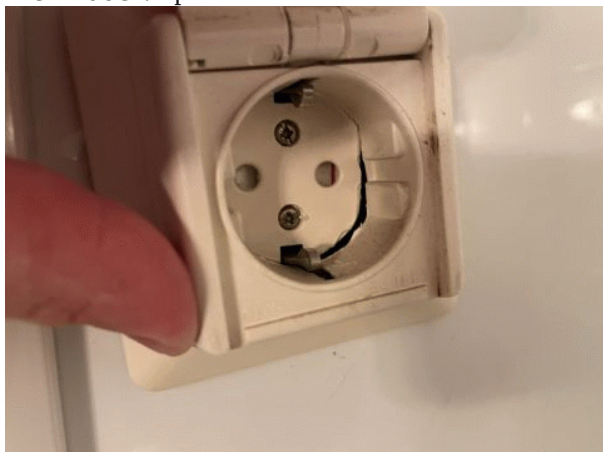
- Berederen er over 20 år, og har ei usikker gjennverande restlevetid jf. SINTEF Byggforsk.
- Sprekk i stikkontakt.

Berederen har passert anbefalt brukstid, og komponentar som varmeelement, termostat og sikkerheitsventil kan ha redusert funksjon. Risikoen for lekkasje og driftsstans aukar med alder. Sprekk i stikkontakt kan føre til svekka isolasjon og bør utbetrast for å unngå varmgang eller kortslutning. Det vert tilrådd å vurdere utskifting av varmtvasstanken, både av tryggleiks- og driftsomsyn.

**Merknader:** Sprekk i stikkontakt.
