# Tilstandsrapport - NS 3600:2018

## Solsiden 7

4843 Arendal

Gnr: 507 Bnr: 1796 Lnr: H0403 Aksje/Andelsnr: 24

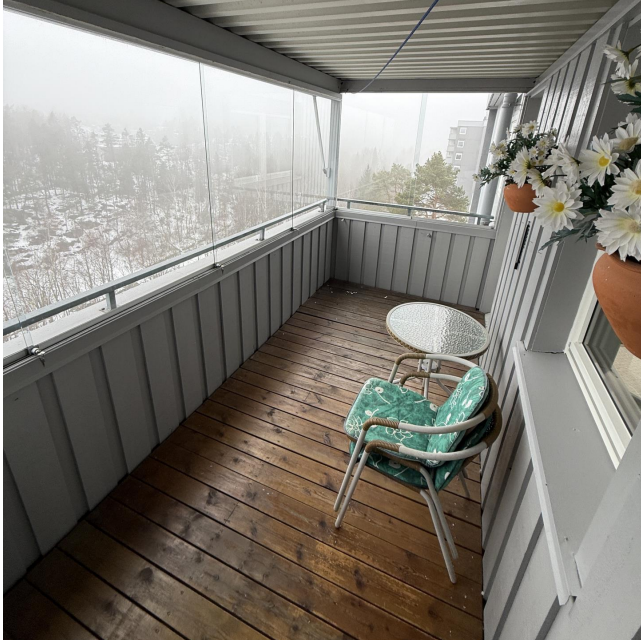
Innglasset balkong med trelemmer på gulvet.  
Vegger og innsiden av rekke er kledd med stående kledning.  
Innglassingen er med skyvefelter.

Har normal elde og slitasje i henhold til alder.

Innglasset balkong

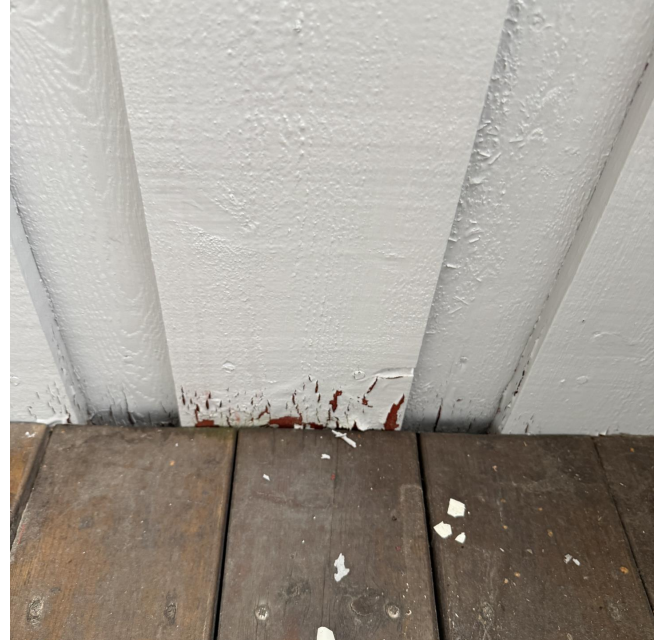
Det er registrert flassing i nedre del på enkelte kledningsbord i nordvest, på innsiden av rekkverket.

Sannsynligvis dårlig heft på kledningen og fuktpåvirkning fra tidvis åpent vindu.

Skadene vurderes i utgangspunktet som estetiske, ettersom området ligger på innsiden av en innglasset balkong.

Ved gjentatt fuktbelastning fra åpne vinduer i kombinasjon med manglende overflatebehandling kan det imidlertid utvikles råte, noe som kan redusere kledningens levetid.

Flassing på innside av rekke.

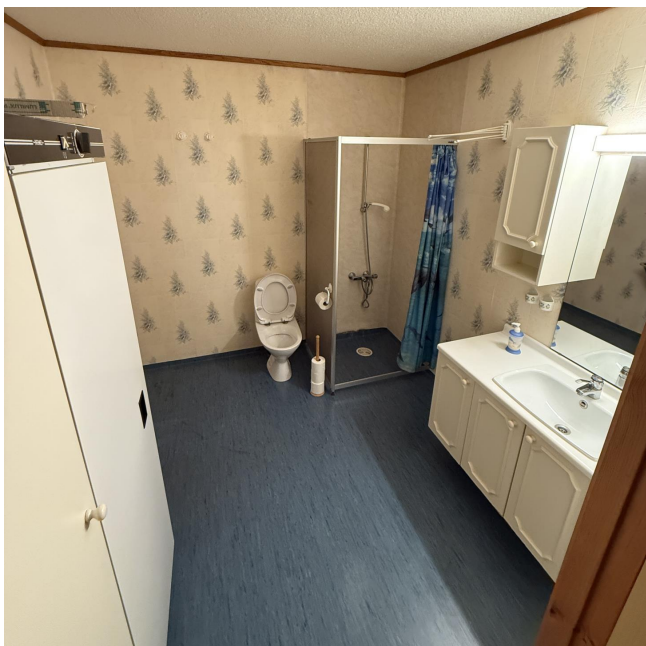
Våtrommet er av eldre årgang.

Rommet er gitt samlet tilstandsgrad TG 3 basert på alder og manglende tetthet i våtsoner.

Bad/vaskerom

Våtrommet må renoveres før det tas i bruk.

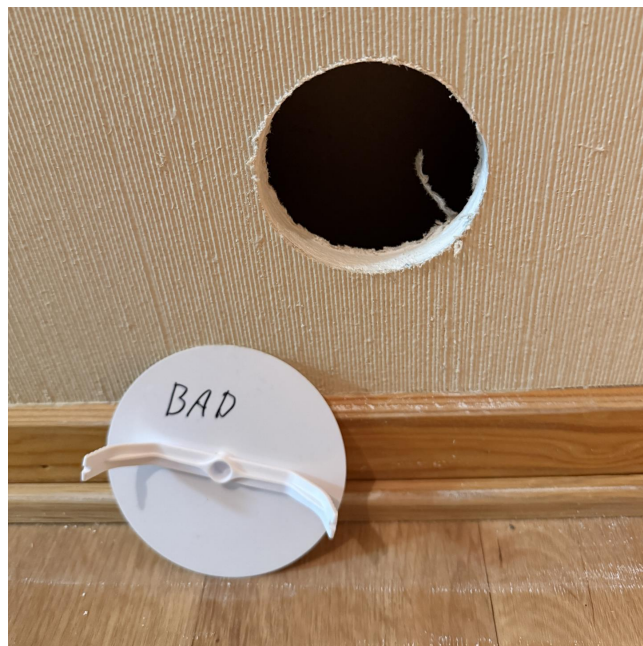
Hulltaking ble utført i gangen rett ved siden av døren inn til bad/vaskerom.

Det var ikke mulig å utføre hulltaking i våtsoner fordi veggene er av betong.

Oppbygningen viser gipsplate, reisverk og gipsplate.

Det ble ikke målt fukt i svill ved hulltaking.

Hulltaking

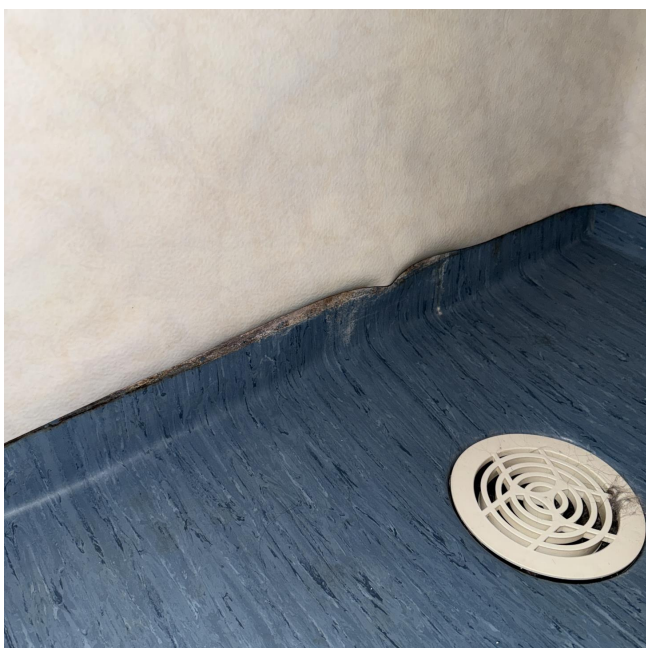
Belegget på en av veggene i dusjsonen har løsnet i overgangen til gulvbelegget og er ikke tett.

Det er registrert forhøyede fuktverdier i både betongvegg og gulv i dusjsonen.

Alder og utett tettesjikt.

Manglende tetthet medfører risiko for fuktinntrengning i underliggende og tilstøtende konstruksjoner, med fare for skader som oppfukning, materialnedbrytning og biologisk aktivitet.

Belegg i dusj

Det må forventes en full oppgradering av våtrommets tettesjikt/membran, for å oppnå et våtrom som tåler normal bruk etter dagens standarder.

Kostnadsestimatet gjelder nytt belegget på gulv og i våtsoner på vegg.

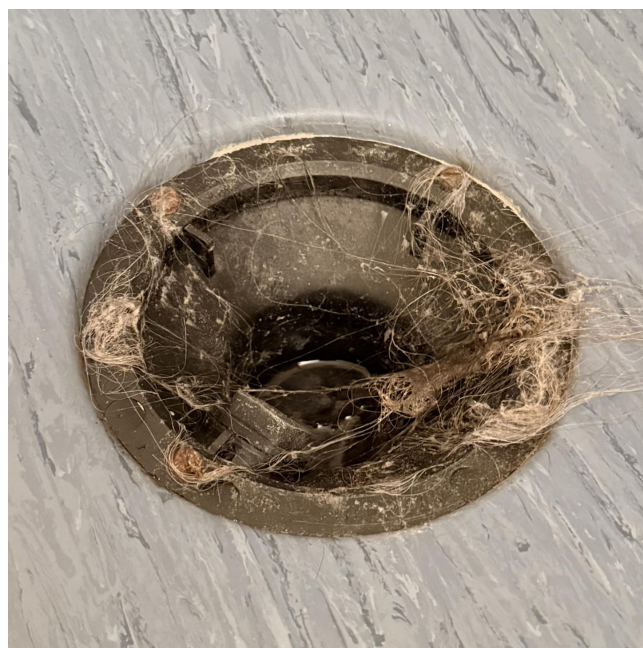
Sluk er i plast fra byggeår.

Sluk i dusj

Utskifting av vannrør og avløp/sluk må vurderes da over halvparten av brukstid er passert.

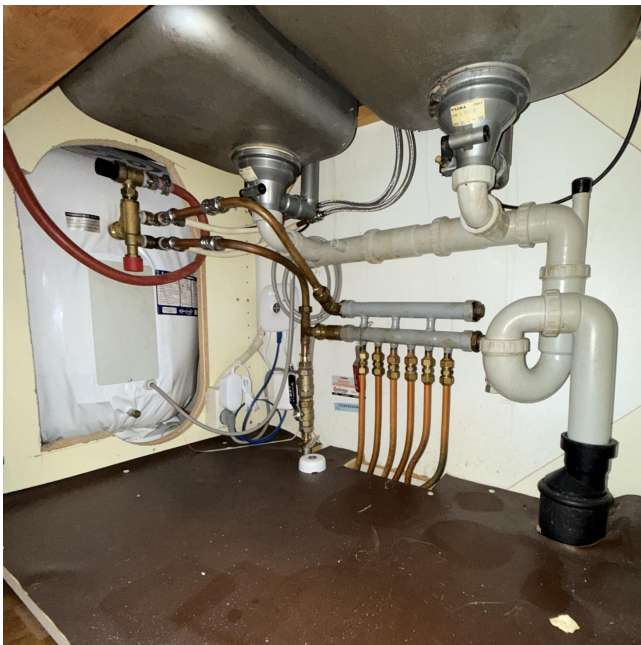
Stoppekran er montert i kjøkkenskap under vask.

Mer enn halvparten av forventet brukstid er passert på innvendige vannrør.

VVS bereder å 2003 modell, ca. 120liter, montert i kjøkkenskap.

TG er pga. alder på bereder iht. NS-3600.

Bereider og stoppekran i kjøkkenskap.

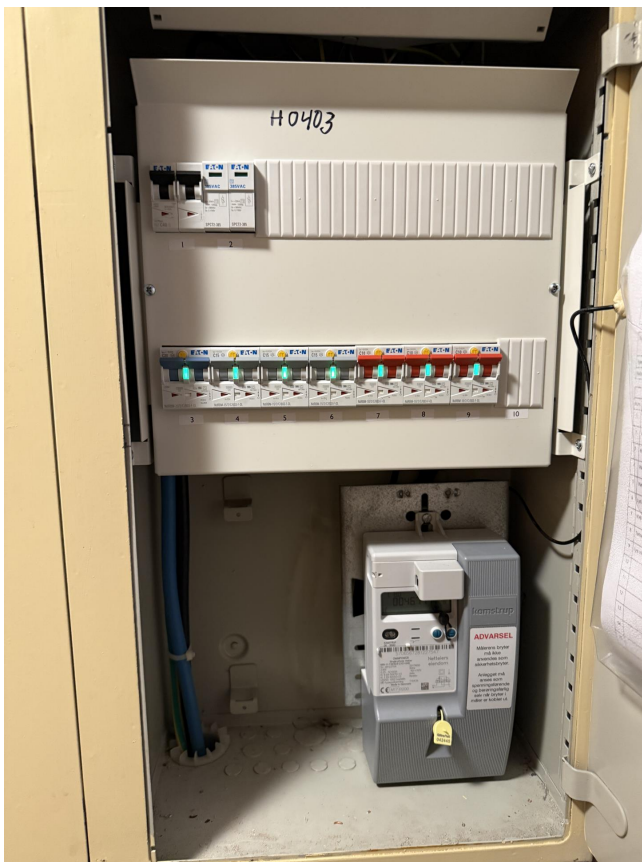
El-skap

Sikringsskap montert i felles gang ved hoveddør til leiligheten.  
Hovedsikring 40 ampere, 7 kurser.
