Tilstandsrapport

Fritidsbolig

Vestsidevegen 1385, 2435 BRASKEREIDFOSS

Oppdragsnr.: 14566-1783

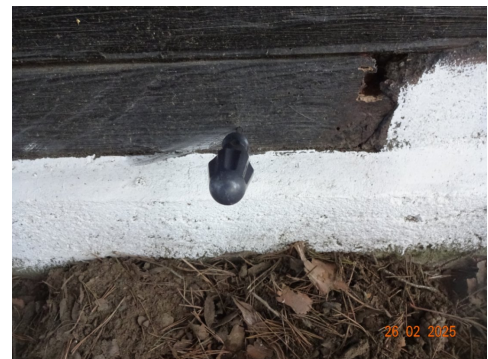
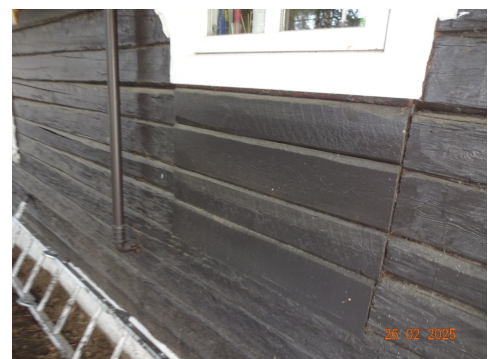
TG 2 Veggkonstruksjon - 2

Tilbygget del: Boligyttervegger i bindingsverk, isolert med mineralull. Yttervegg kledd med liggende panel.

- Musesperre må etableres.

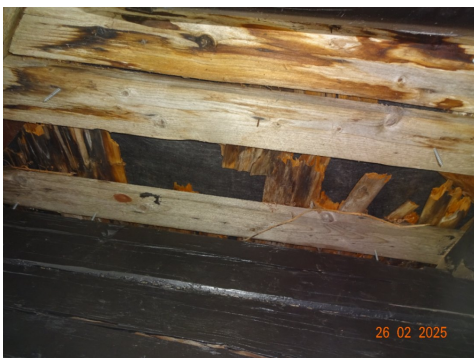
TG 2 Takkonstruksjon/Loft - 2

Det er påvist råteskade nederst i tresøyle ved inngang.

- Det må foretas tiltak for å lukke avviket.

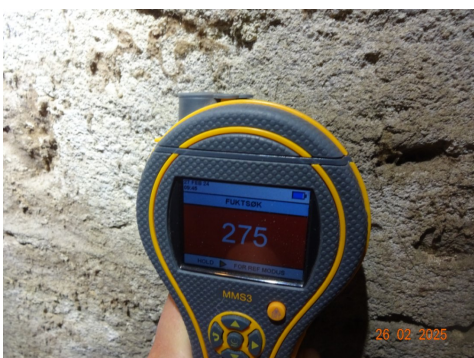
TG 3 Kryp Kjeller

- Det er ikke tilfredsstillende ventilering av krypkjeller.
- Det er påvist skader på konstruksjoner i krypkjeller som er forårsaket av råte eller sopp.

Sandbakken er kun delvis tildekket med fuktsperre.

- Gjennomføre ytterligere undersøkelser og foreta utbedring av skade.

Tildekke sandbakken med fuktsperre.

Skifte råteskadet treverk og foreta ytterligere undersøkelser av bjelkelag.

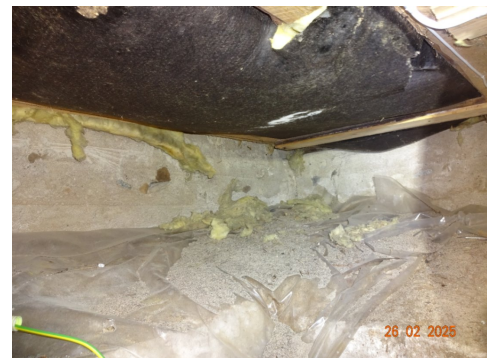
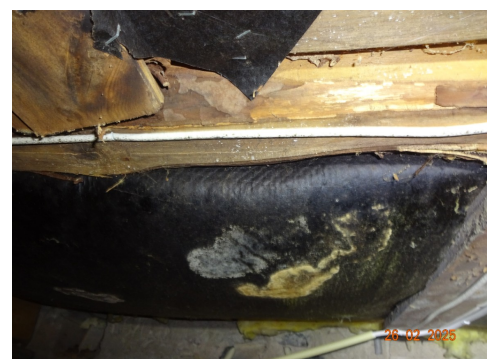
TG IU Kryp Kjeller - 2

Boligens blindkjeller er ikke under undersøkt og gitt TGIU da denne ikke har inspeksjonsmulighet. Det tas derfor spesifikt forbehold om fukt, råte og mugg ettersom krypkjeller er en kjent risikokonstruksjon og denne ikke er mulig å undersøke uten destruktive inngrep. Det anbefales som ett minimum å etablere lufting og inspeksjonsluke.

• Det er ikke adkomst til krypkjelleren og den er ikke undersøkt innvendig. Krypkjeller regnes for å være en risikokonstruksjon som er utsatt for fukt- og råteskader i bunnsvill, trebjelkelaget og andre tilstøtende konstruksjoner, på grunn av fuktighet fra grunnen og kondensering ved temperaturskjell. Selv om det ikke er avdekket tegn på skader, betyr ikke dette nødvendigvis at det ikke foreligger skader i eller i forbindelse med krypkjelleren.

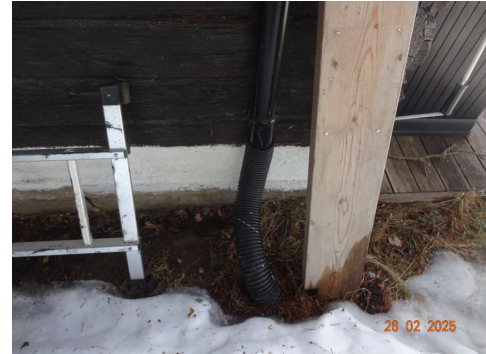
! TG 2 Fuktsikring og drenering - 2

Drenering og fuktsikring materialer er ukjent, da den er nedgravd og ikke tilgjengelig.

- Det mangler, eller på grunn av alder er det sannsynlig at det mangler, utvendig fuktsikring av grunnmuren ved kjeller/underetasje.

- Fuktsikring av muren må etableres inkl. klemlist.

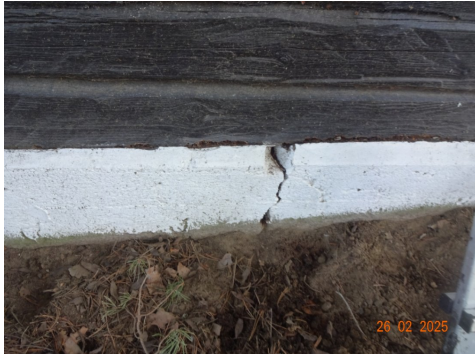
! TG 2 Terrenforhold

Ganske flatt terreng inn til boligen, bør være noe fall fra grunnmur.
Anbefalt fall er minimum 1:50 i en avstand på minimum 3 m.
Påse at kondensvann fra varmpumpe ledes vekk fra boligen.

- Det bør foretas terrengjusteringer.

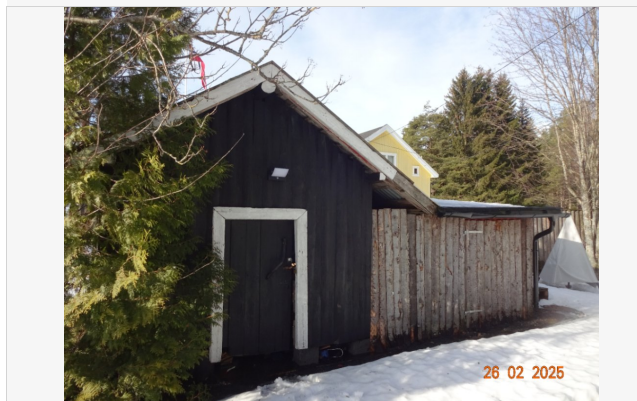
Uthus

Rust på takplatene.

Taket er ikke tett, påvist råteskade i undertak. Muggsopp i himling.

Eldre uthus, generelt med preg etter aldersforvitring og manglende vedlikehold. Må påregne aldersforvitring og skader.

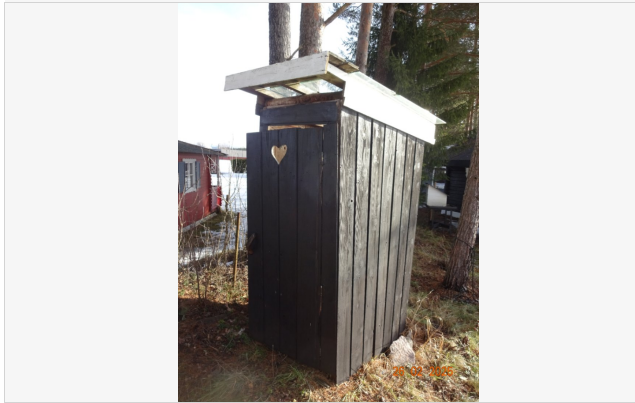
Utedo

Panel er ført langt ned mot terreng, fare for fuktoppstrekk.

Sprekker i glassplate. Utettheter i tak.

Eldre utedo generelt med preg etter aldersforvitring og manglende vedlikehold. Må påregne aldersforvitring og skader.
