# Tilstandsrapport

📍 Fjellvegen 25, 5532 HAUGESUND

# gnr. 31, bnr. 148

# Andelsnummer 804

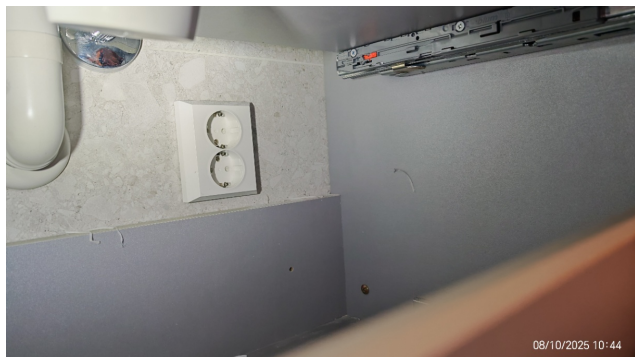
Merk at det er montert stikkontakt i våtsonen vask (under vask). Dette krever særskilt god utførelse, da gjennomføring ikke skal svekke tettheten til våtsonen.

Arbeid med stikkontakt opplyst av eier å være gjennomført av Krumsvik elektro i samarbeid med KV-rør.
